## B737 データ誤入力による離陸推力で大事故寸前

2017年7月21日（金）現地時刻 15:39、カナダ登録の B737-800 機が英国ベルファースト国際空港を離陸する際、必要な推力よりも低い推力で離陸操作を行った結果、B737 の車輪が滑走路末端を 29m 過ぎた所に設置されていた高さ 35cm の進入灯に接触しましたが、航空機はそのまま飛行を継続しました。

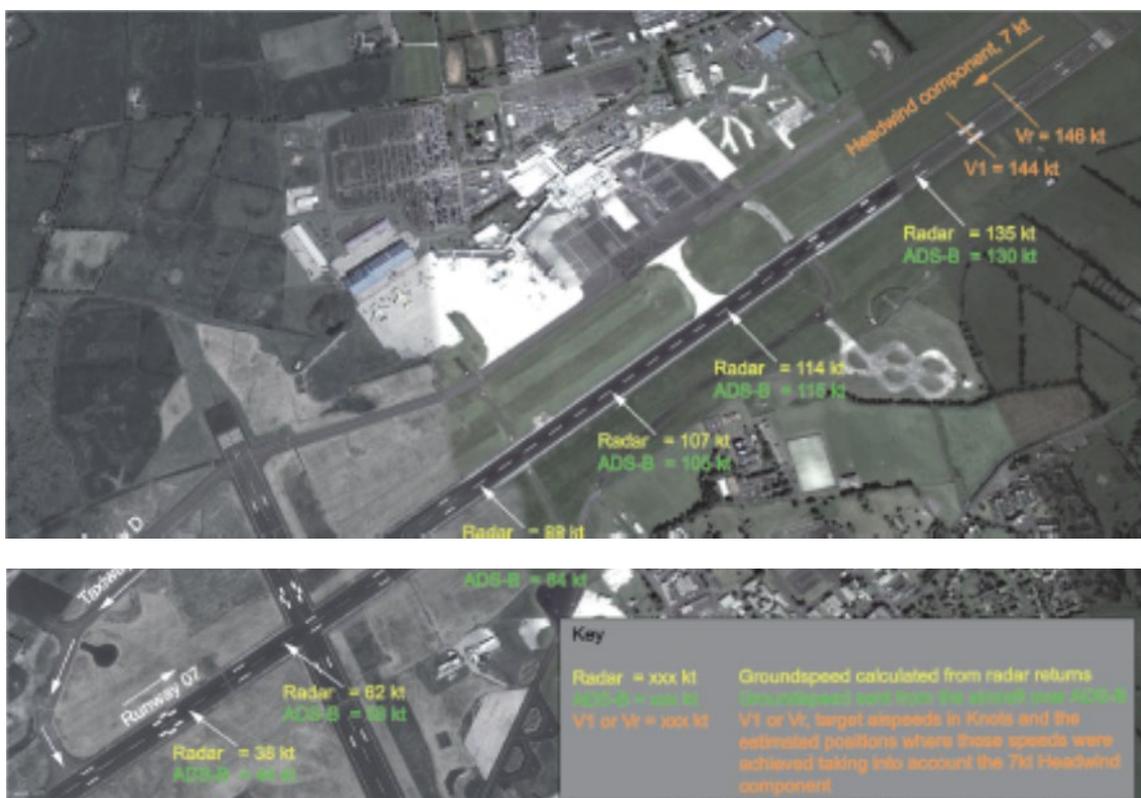
下記の図は、空港のレーダーのデータ解析と ADS-B で送信したデータをプロットしたものです。離陸滑走中何か所かの Ground Speed が判明したことから ADS-B のデータ送信と比較することができました。黄色がレーダー、緑色が ADS-B の Ground Speed です。V<sub>1</sub>（離陸決定速度）と V<sub>R</sub>（引き起こし速度）は向かい風 7kts で推定された位置です。

ADS-B データを確認すると、滑走路末端から 500m の地点で 40ft AGL (Above Ground Level = 飛行場標高)、900m で 120ft AGL、1,500m で 220ft AGL と極めて低い上昇角であったことが分かりました。一方で、EGPWS の Mode 3 Alert “Don’t Sink” は作動しませんでした。
