3 倍の角度の **Glide Slope** に乗り極端な機首上げとなる — どの機種でも起こる可能性がある —

1. 3 倍角つまり 9 度の **Glide Slope**

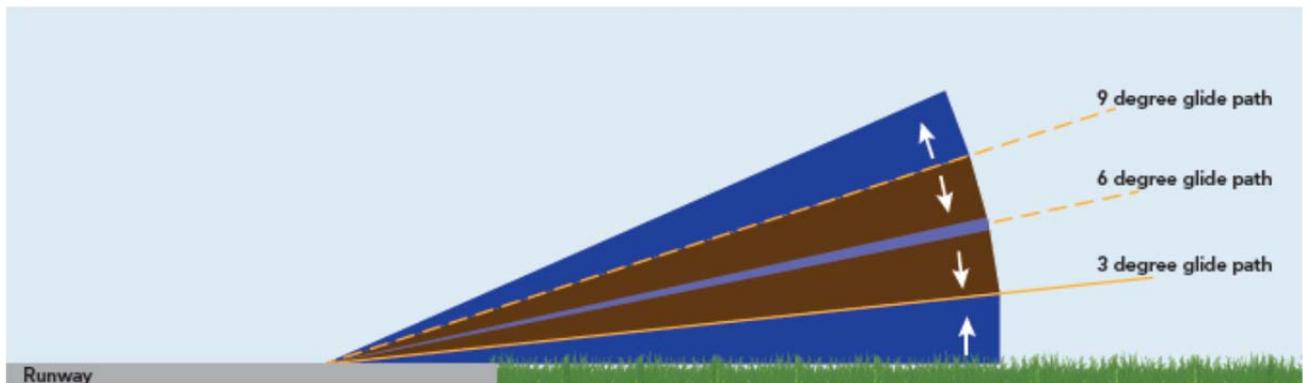
Figure 1: Cross section view of the M-array ILS antenna system. Schematic overview of the "Fly up"(blue) and "Fly down"(brown) indication.

ここで注意して見て頂きたいのは、9 度の **Glide Slope** (以下 **GS** と表記) では表示が逆に出ることです。**GS** の下側では、**Fly down** の表示が出ており 9 度の **GS** から離れる方向にあり、それだけでは危険は生じません。しかし 9 度の **GS** の上側では **Fly up** の表示が出るため、それを追うと更に高くなってしまいます。つまり手動操縦では 9 度の **GS** に乗ると何をしているのか分からない状態になります。

Dutch Safety Board は 2013 年 6 月の Eindhoven での Ryanair B737 のインシデントを調査し、過去に起こった同種のインシデントの報告ならびにフライトテストの結果をまとめた結果、このインシデントは航空機メーカー 4 社の機材で発生すると発表しています。燃料節減とか管制指示に従った等の理由で 3 度の GS に上方から会合する進入を行う場合は、十分なプランと状況確認が必要でしょう。また無理な速度調整を求められていると判断した場合は “Unable, request 160 knot.” などの表現で拒否するべきと考えます。
