シリーズ・事故調査報告書にもの申す No. 10

B737-800(JA57AN)重大インシデント調査報告書における問題点

～事実に基づいた事故調査を！～

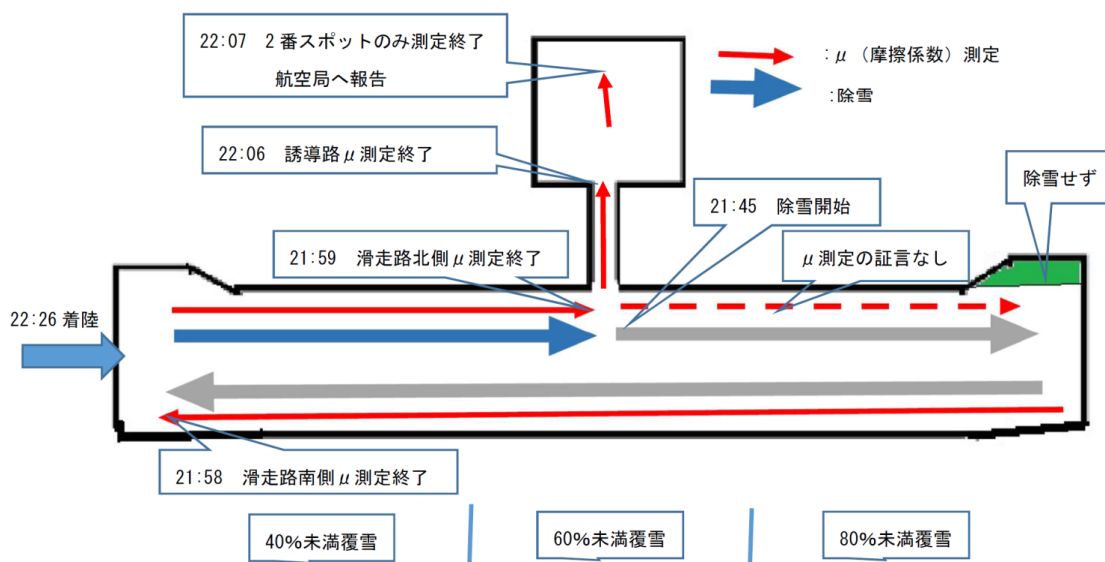
- ① 滑走路東半分(当該機の着陸停止側)北側の μ の測定を行ったとの口述記録がない。
- ② 滑走路西側の転回区域は除雪し μ を測定しているのに対し、東側の転回区域は除雪をしていない。
- ② 雪の覆域は西側から1/3ずつ40%、60%、80%と記録があり、東側が多い。

これでは西(滑走路09)側から進入・着陸した飛行機は雪の多い方に向かって進むことになるので、停止距離が延びて明らかに運航上不利な条件となります。

きるように差をつけるべきではない、という勧告があつてしかるべきだと考えます。更に通常なら離着陸 10 分前に測定されるとされている μ の計測も、着陸 27 分前の 21 時 59 分を最後に、その後は計測されていません。

もっと踏み込んで事実はどうであったのか調査し、除雪はどちらからの進入にも対処で

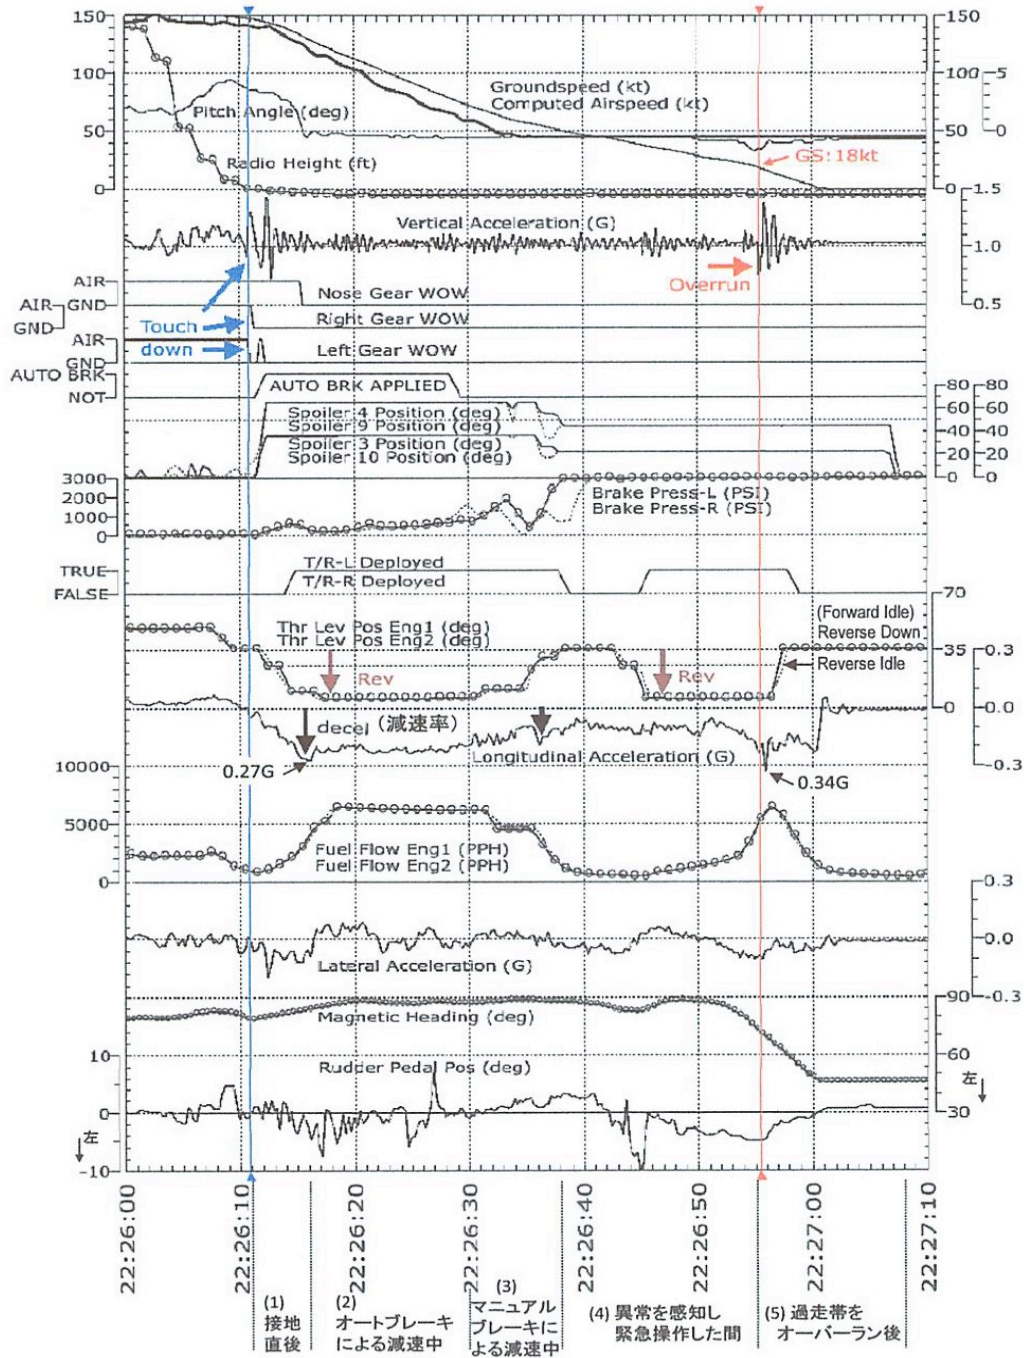
付図2 DFDRの記録

全日空の B737-800 は全機 SFP の機体なので、当然この機能および性能が適用されるはずですが、ところが NH899 便の調査報告書 p44 の付図 2 DFDR(飛行記録)(巻末 p9 の添付資料)の記録によると

Spoiler 4 と 9 (内側 Flight Spoiler)は、接地すると同時に約 60 度まで開いていますが、

Spoiler 3 と 10 (外側 Flight Spoiler)は、約 30 度しか開いていません。

この外側 Flight Spoiler は上記の資料によると、開く角度が約 60 度に変更されているはずですが。

着陸時に Spoiler の一部が設計通りに開かなかった場合、主翼の揚力を十分に減少させることが出来ないために主輪にかかる荷重が減少してブレーキの効果が大きく減少し、性能表の値より着陸停止距離は延びてしまいます。

私たちはこの Spoiler の開く角度が少なかったことこそが、今回の重大インシデントの一つの大きな原因であると考えています。

調査報告書にある NH899 便の DFDR データが間違いのない事実であるとする、運輸安全委員会は当該機の Spoiler が設計通りに作動しなかった原因を調査しなければなりません。

まず SFP に取り付けられた Two Stage Actuator の故障が考えられます。

次に整備の過程において、本来取り付けるものと異なった Actuator が取り付けられていた可能性が考えられます。整備記録を調査すべきでしょう。

更には製造過程において、部品のデリバリーが不正確で、最初から SFP 用ではない Actuator を取り付けられた機体を作っていた可能性も捨てきれません。

いずれにしても本来の B737-800SFP の性能を持った機体ではなかったわけですから、SFP でない機体のデータに基づいて着陸性能を計算し調査をやり直す必要があるでしょう。

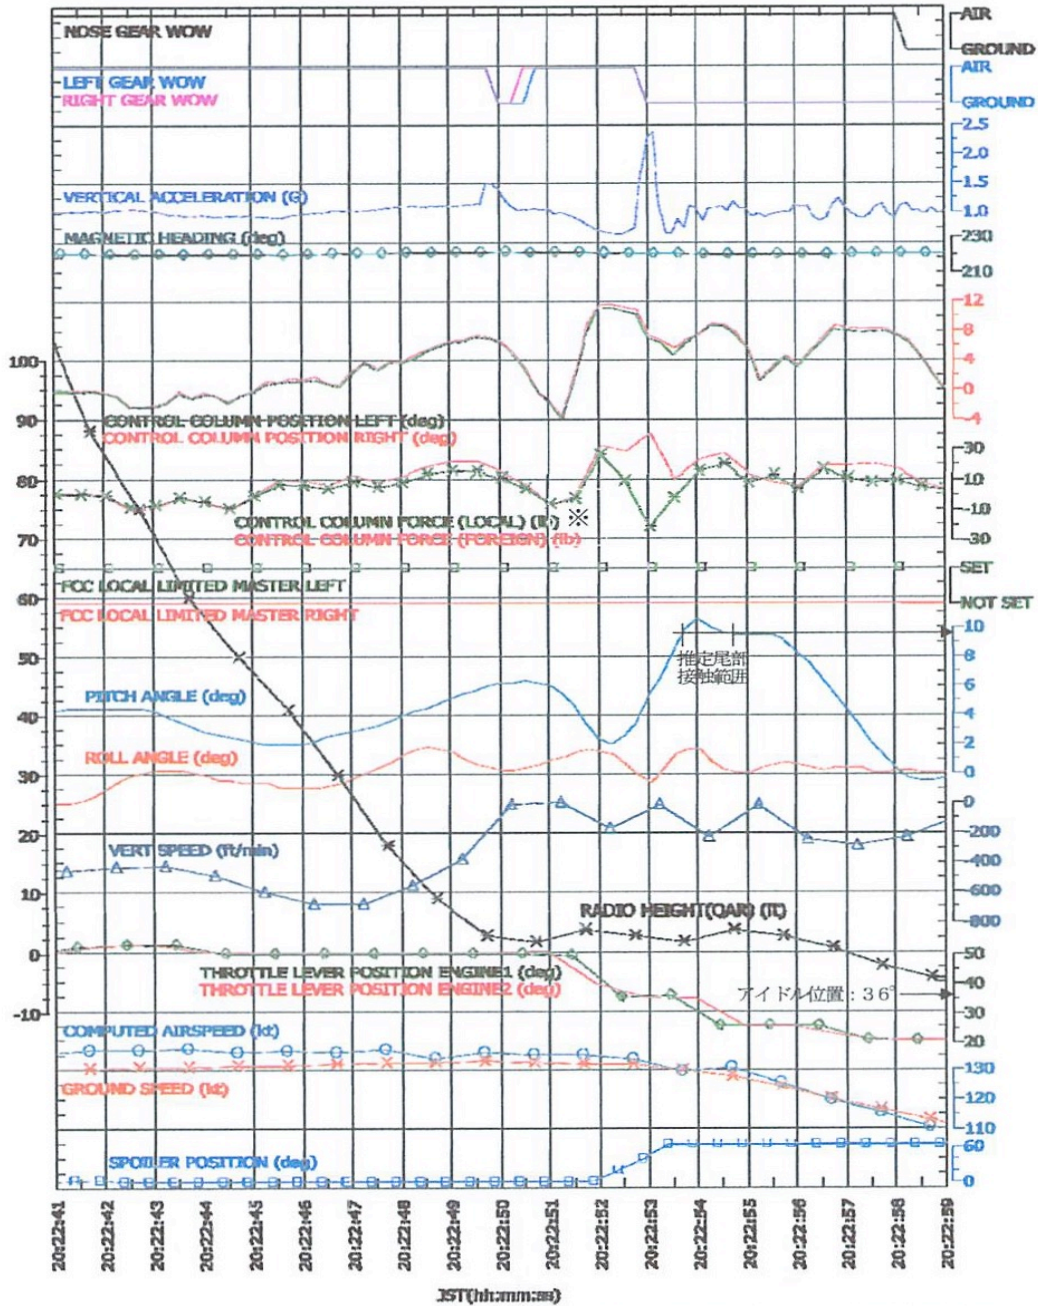
付図4 DFDRの記録（2）

この事故の事故調査報告書 p21 の DFDR の記録(巻末 p10 の添付資料)を見ると、Spoiler Position として一本のグラフしか描かれていなくて、接地直後に約 60 度まで開いています。これはすべての Spoiler がほぼ同じ開度なので Ground Spoiler と Flight Spoiler を区別せず 1 本のグラフで表していると考えられます。もしくはある代表する 1 枚の Spoiler だけの記録かもしれませんが、他に異なった角度で開いた Spoiler は無かったと理解できる記録です。つまりすべての Spoiler が約 60 度まで開いた事を示しており、

これが本来の B737-800SFP の機体の着陸時の Spoiler の動きです。
