航空事故調査報告書

航空・鉄道事故調査委員会

スリングスビー式 T 6 7 M M K 型
J A 4 0 5 5

所 属 独立行政法人 航空大学校帯広分校
型 式 スリングスビー式T67M MK 型
登録記号 JA4055
発生日時 平成14年3月1日 14時50分ごろ
発生場所 北海道帯広市美栄町

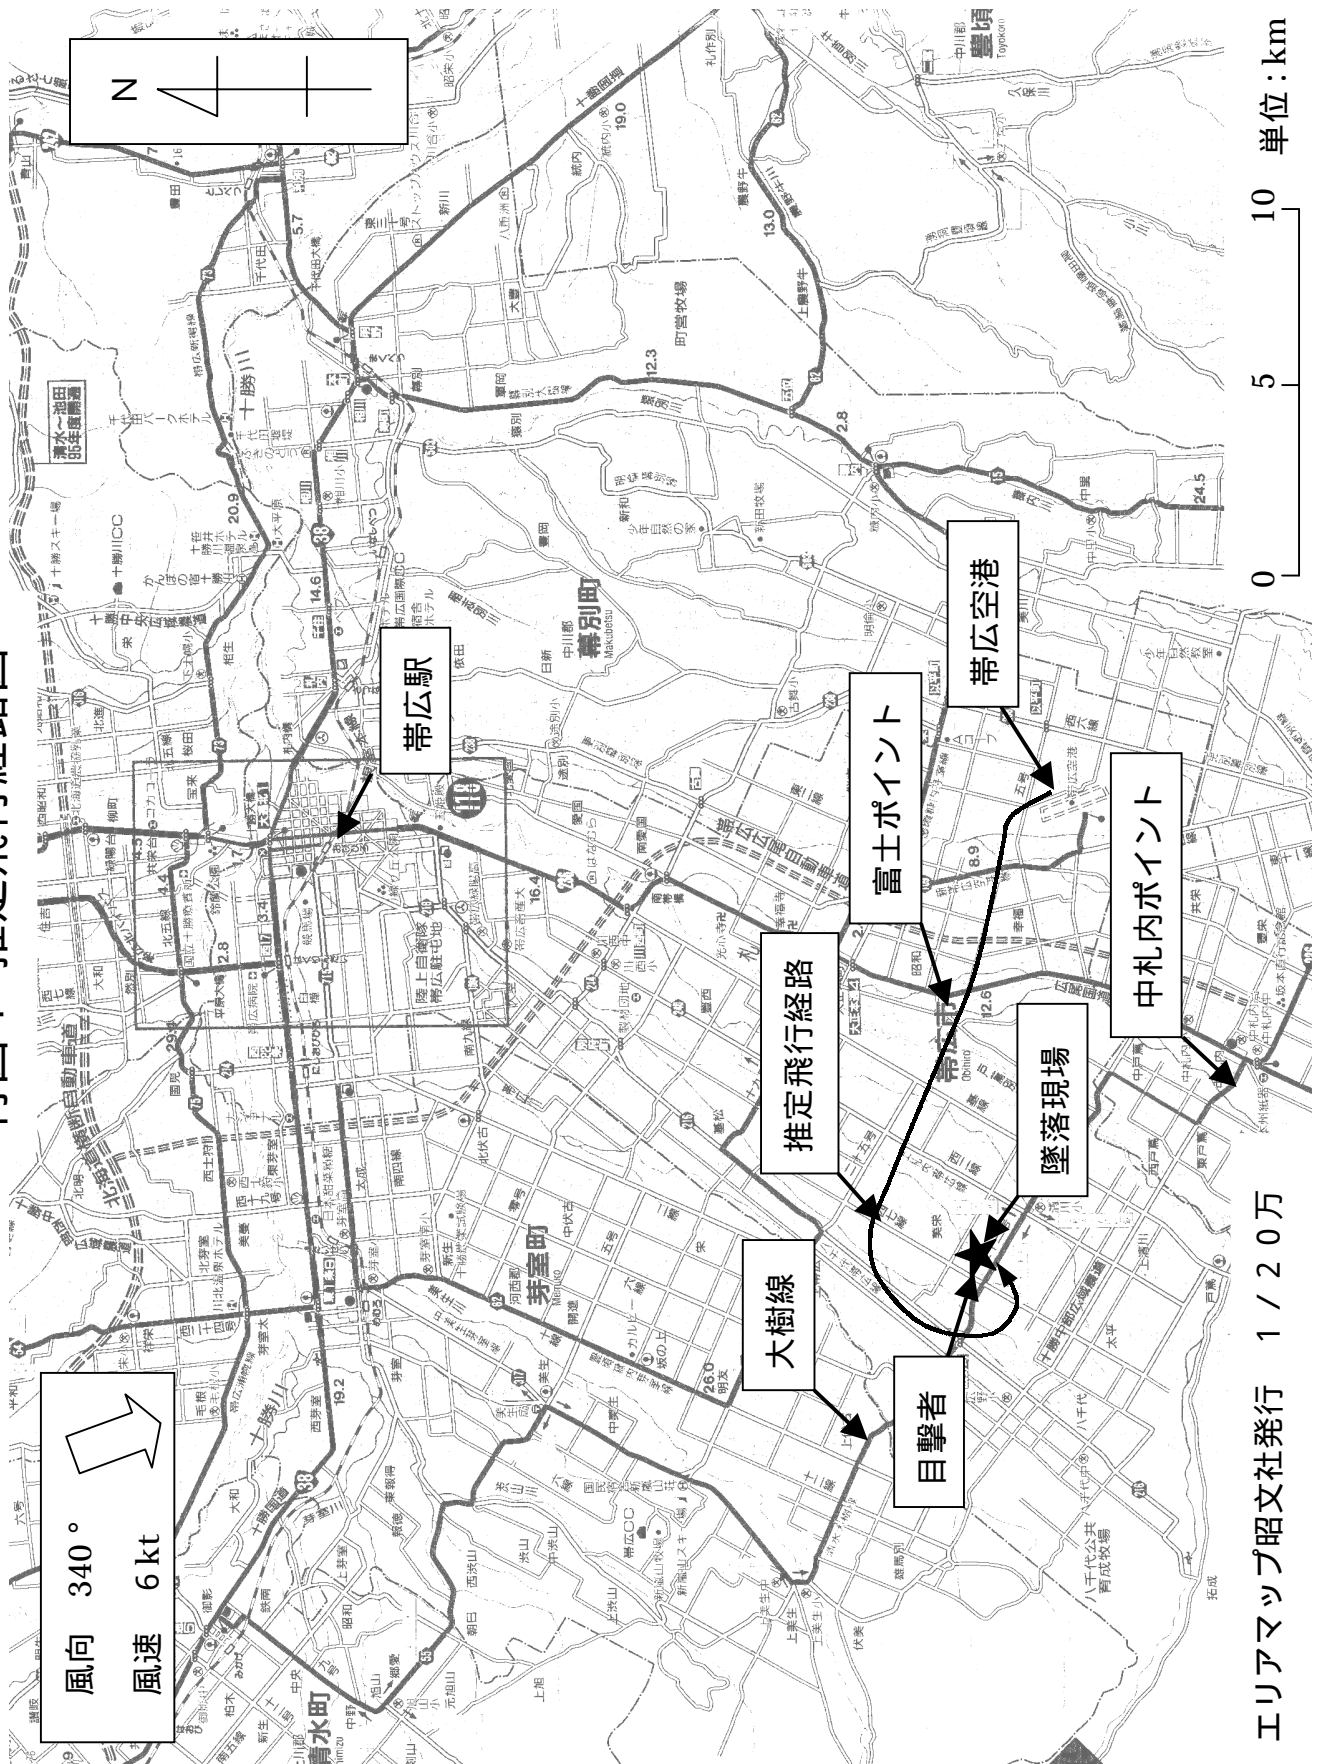
付図1 推定飛行経路図

事故発生地点は、北海道帯広市美栄町西 5 線 3 3 号の防風林内で、事故発生時刻は、1 4 時 5 0 分ごろであった。

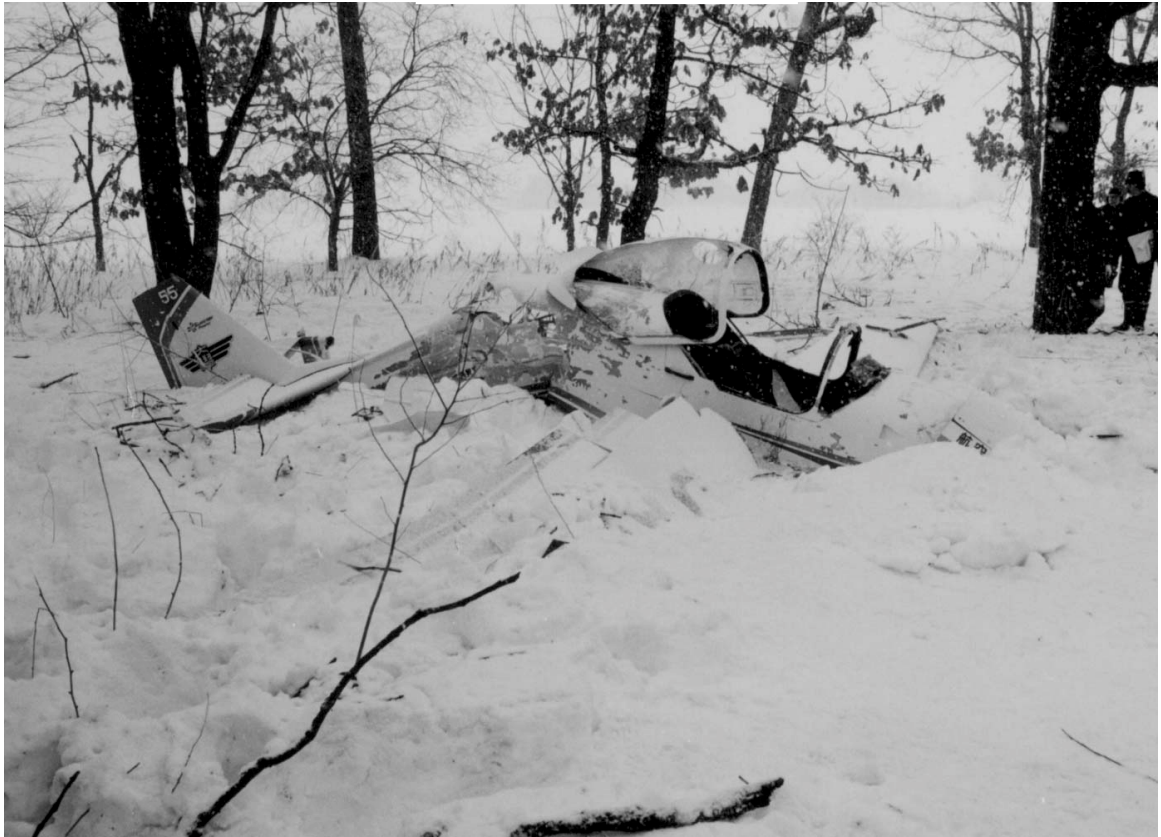
写真 1 事故機

機体は、防風林のほぼ中央線に沿って林立していた柏の木(幹周り約1.5 m、高さ約40 m)数本の枝を切断し、機体をやや右に傾けて機首を約230°の方向に向けた状態で、積雪70 cmの地面下20 cmまで機首を突っ込む形で墜落していた。

機体は、墜落の衝撃で操縦席後方の胴体中央部付近で破断していた。

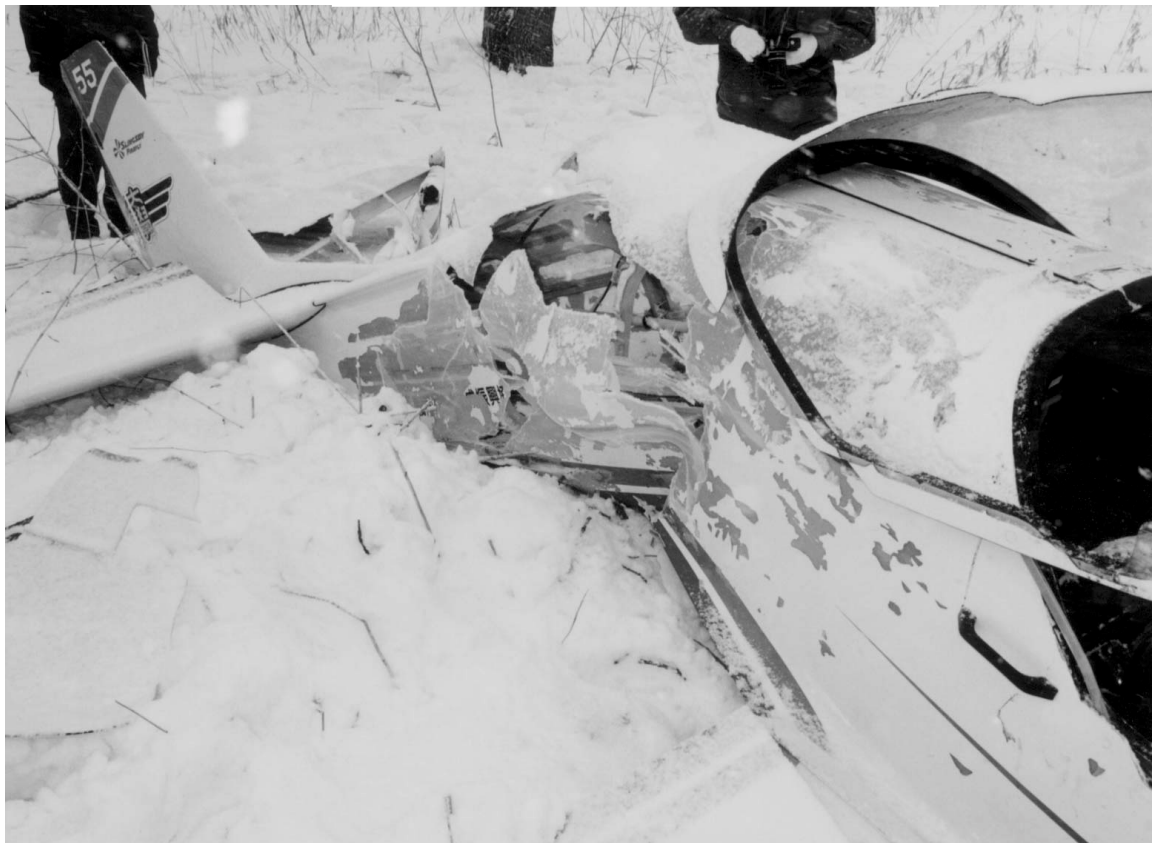
写真 2 胴体中央部

操縦席後方の胴体中央部付近で底面を残し破断していた。

座席用シートは、L字型の座板と背もたれ部が一体となった強化プラスチック製で、角(腰部)の部分が割れ、ショルダー・ハーネス取付部の構造部材は前方に引っ張られ破断していた。

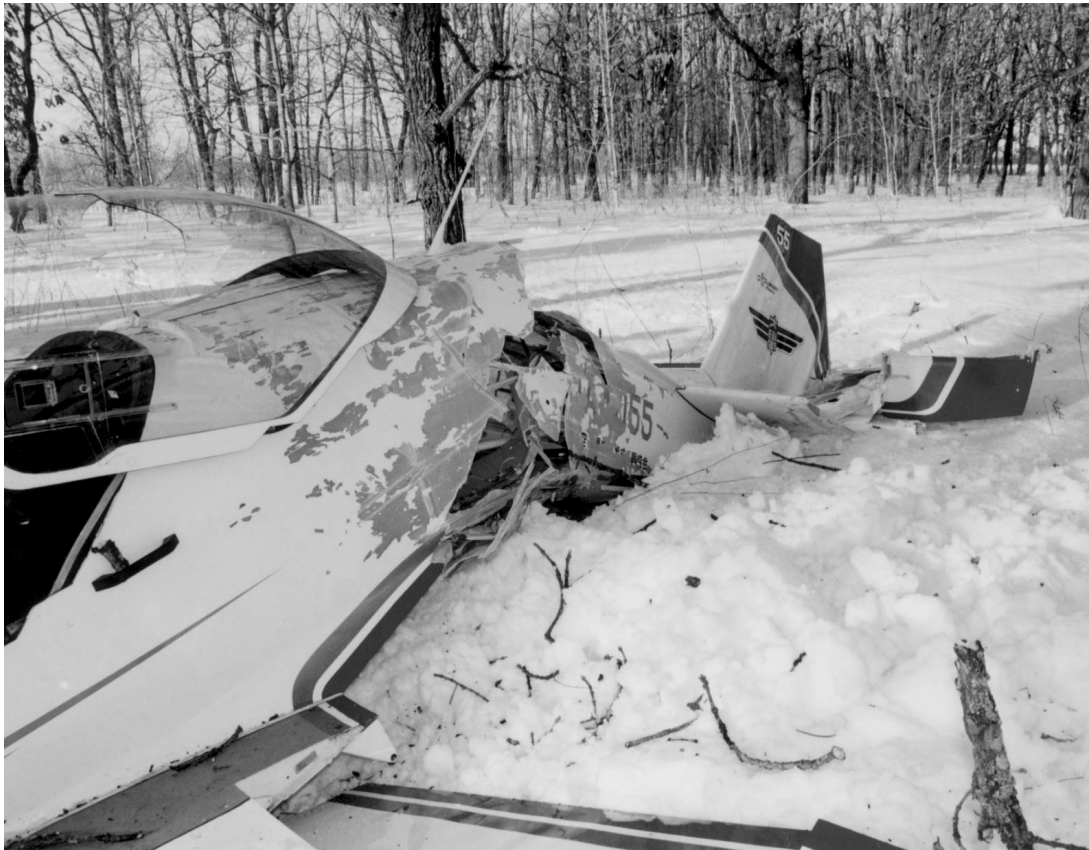
写真3 胴体後方部

方向舵は、底部が座屈し、変形していた。

左水平尾翼は、翼端より約1mの位置で破断し、昇降舵も破断していた。

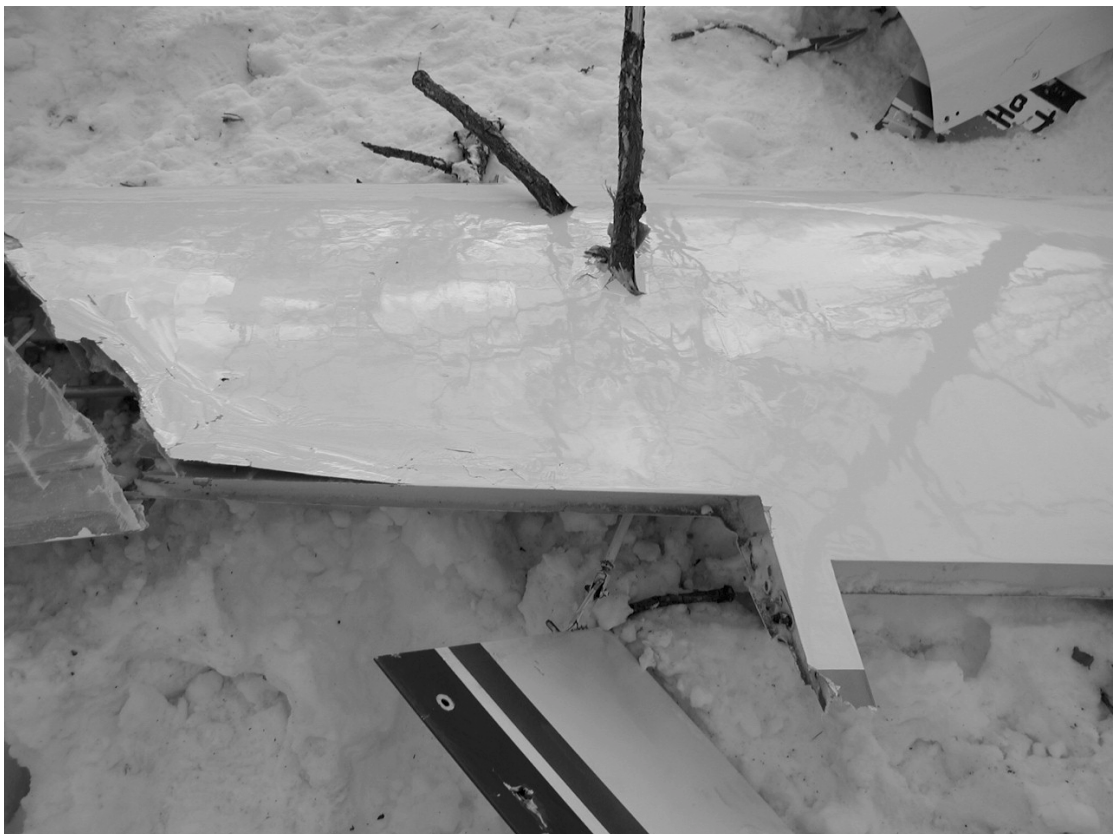
写真4 左主翼

左主翼は、翼端より約110cmの位置で2つに破断し、翼端から約190cmの位置には2本の柏の木の枝長さ1m（直径15cmの穴）が、翼下面より上面に向けて突き刺さっていた。

また、補助翼とフラップは、取付部より脱落していた。

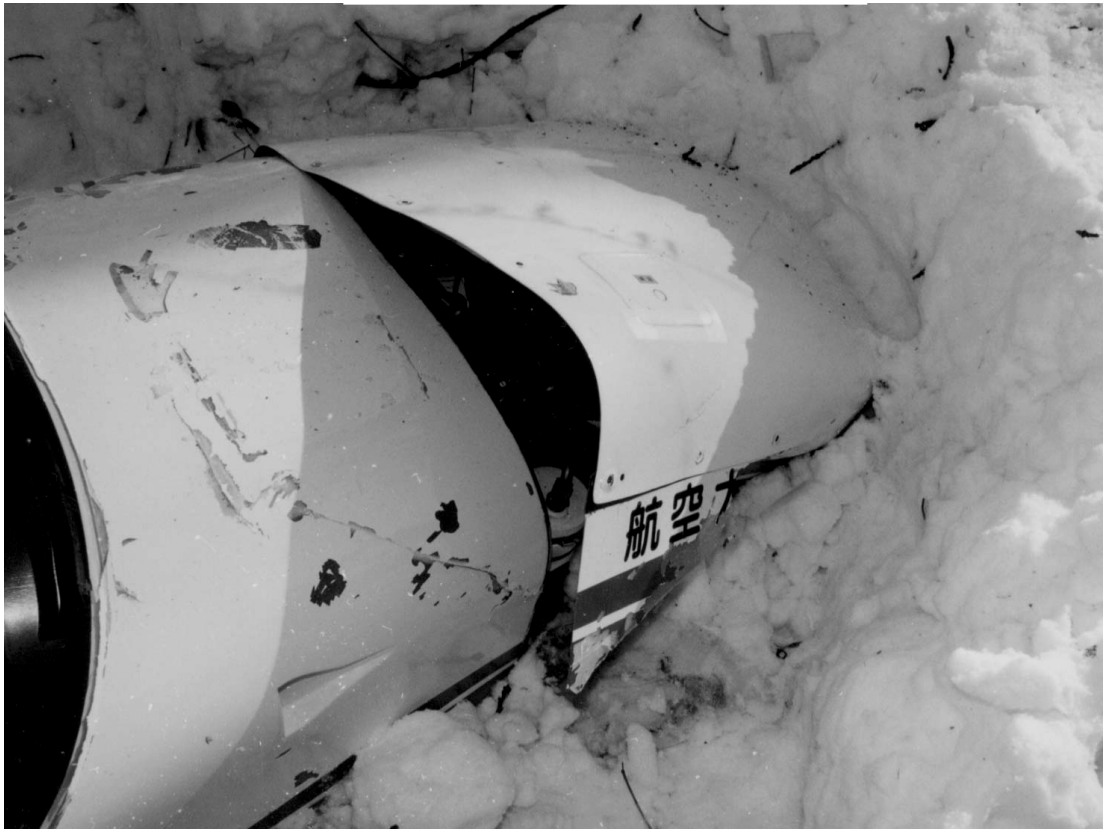
写真5 機首部

前面風防は、破損していた。

墜落の衝撃で右下方向へ変形し、下部カウリングは破損していた。

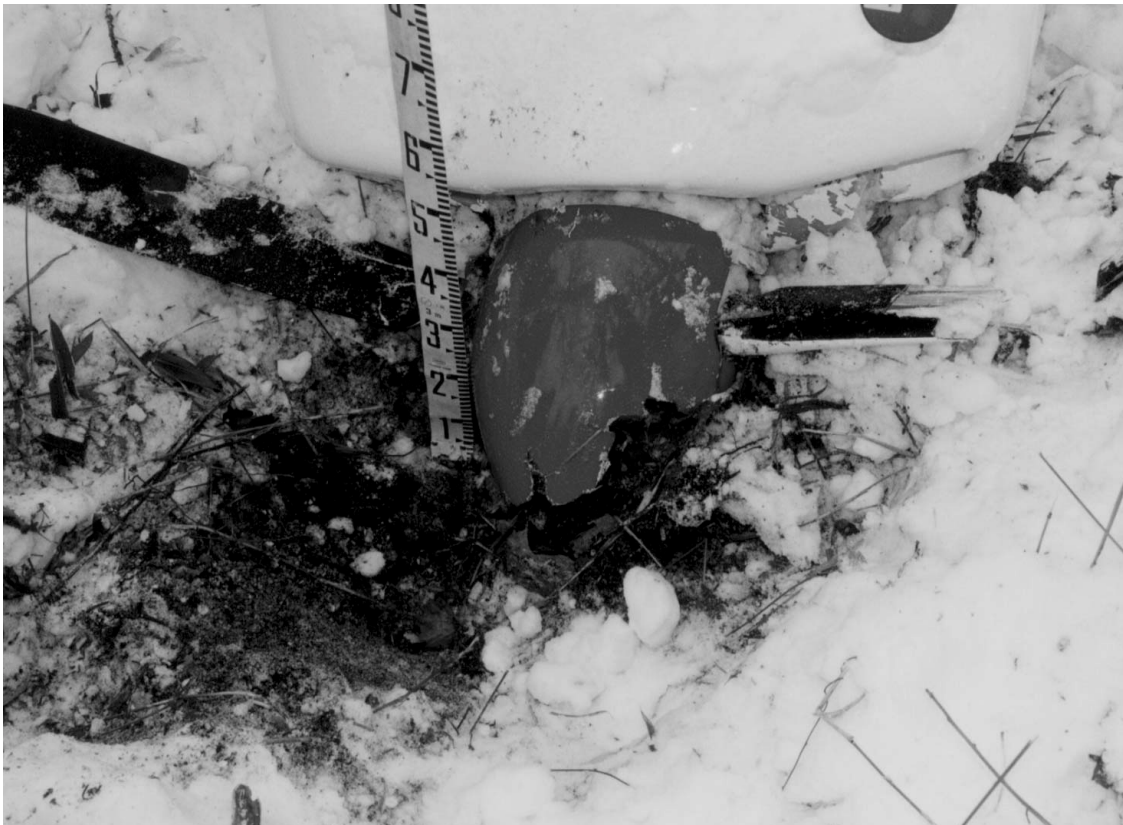
写真6 プロペラ部

スピナー部は押し潰され、ブレードの片側はハブ取付部で破断していた。

そのブレード中央部に亀裂が入り、前縁部は、表側と裏側へ剥がれていた。

また、もう一方のブレードは中央部分で2つに破断し、前縁部は複雑に潰れていた。
