航空事故調査報告書
本田航空株式会社所属
スリングスビー式T67M MKⅡ型JA4056
立川飛行場
平成元年11月5日

平成2年7月18日

航空事故調査委員会議決

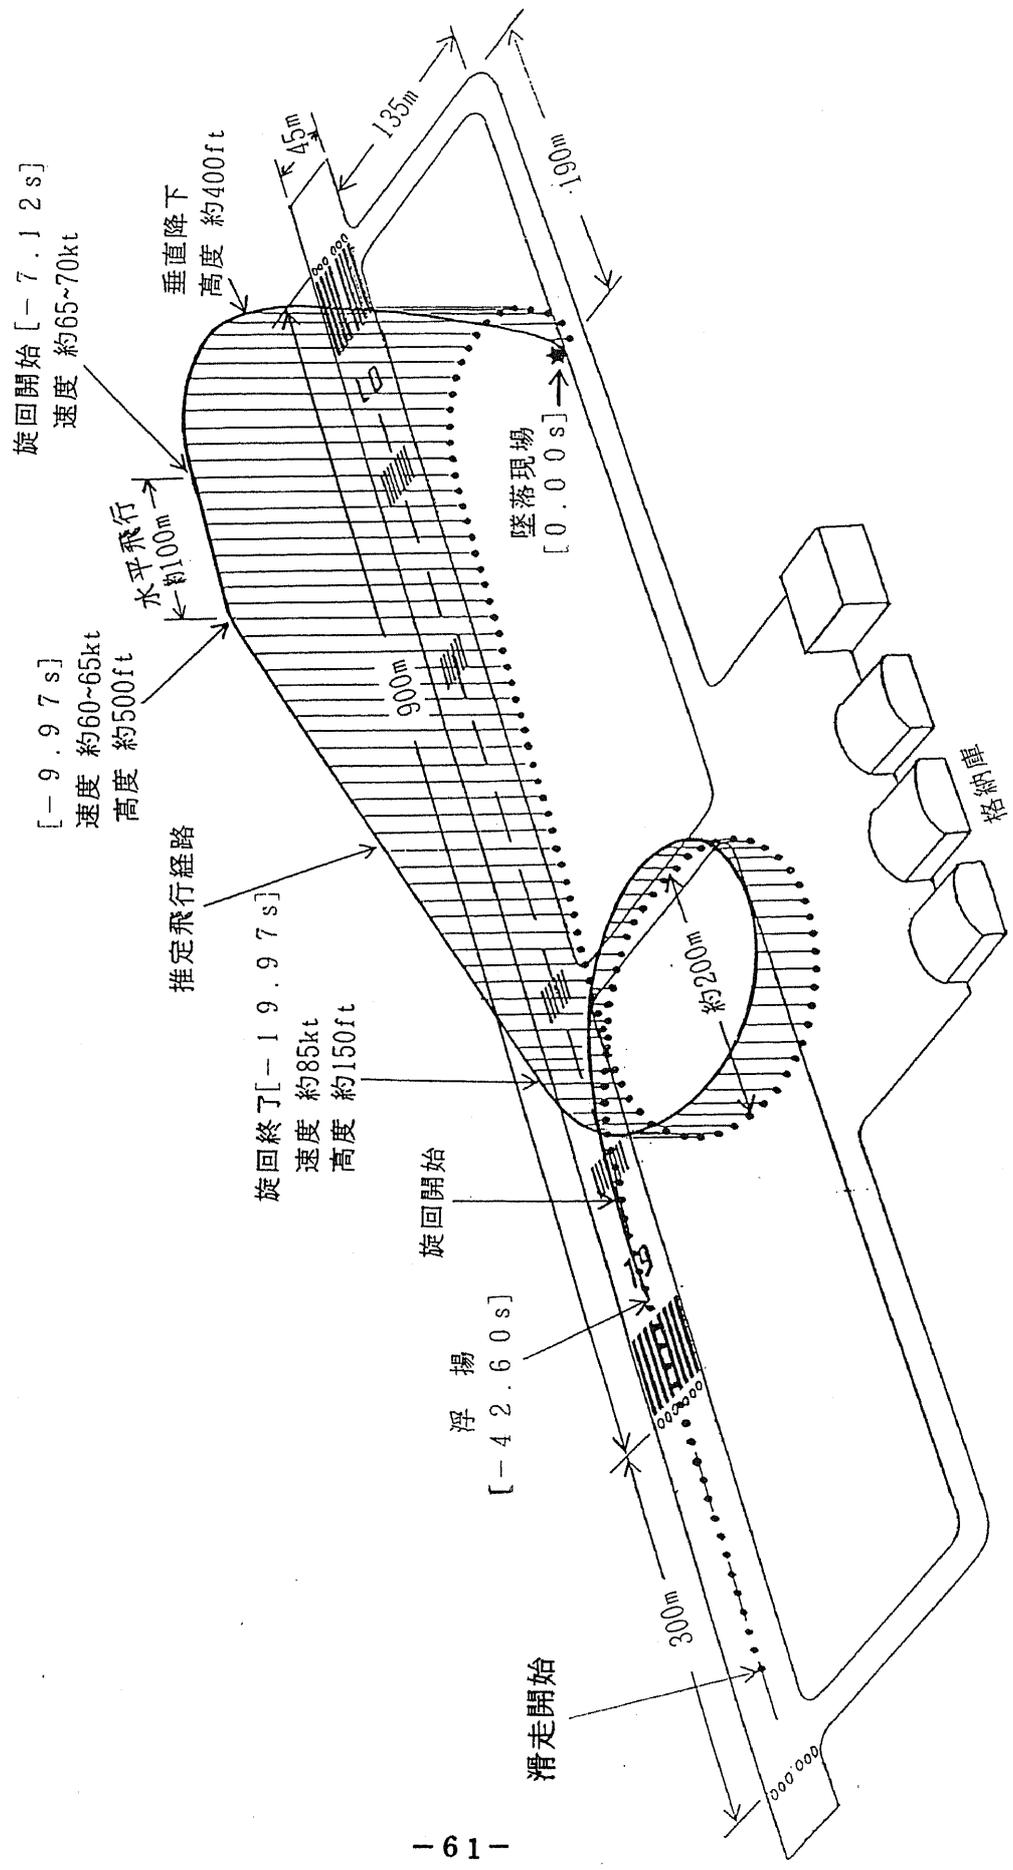
付図1

同機は同飛行場の滑走路19側オーバー・ラン末端から発煙を行いながら離陸を開始し、約300メートル滑走して浮揚した直後、右側に360度の旋回上昇を行った。対地高度(以下「高度」という。)約150フィートで旋回を終了するとともにフラップを上げ、滑走路の右側をほぼ滑走路に沿って上昇飛行し、滑走路19の終端の手前約200メートル、高度約500フィートで水平飛行に移行した。約100メートル水平飛行を行った後、右に急旋回を開始し、バンク角が深くなるとともに機首が下がり始め、機首が西の方向に向いたころ、高度約400フィートで垂直降下姿勢となった。この直後にエンジン音が小さくなり、緩徐な右旋回を続けながら逐次機首が引き起こされ、機首が真下から約30度上がった時にエンジン音が一瞬大きくなったが再び小さくなった。

同機は、その後、降下姿勢から機首が上がらず、機首方位160度、右バンク角約20度、機首下げ角度約45度で滑走路と誘導路との間の誘導路寄り草地に右主翼から墜落して炎上した。(付図1、付図2参照)

同機は、滑走路19側のオーバー・ラン部分から発煙をしながら離陸滑走を開始し、約300メートル滑走して速度約60ノットで浮揚し、最初の接地帯標識の手前で右旋回を開始した。この旋回は、半径が約100メートル、バンク角が約50度の急旋回で、旋回終了時の速度は80～85ノットであった。この旋回時には、飛行経路が観衆のいる地域の上空まで及んでいたことが考えられる。旋回終了後、同機はフラップを上げ滑走路の

やや右側をほぼ滑走路に沿って南に向かって上昇した。約10秒間上昇して速度が約60～65ノット、高度が約500フィートのところで水平飛行に移行し約3秒間で約100メートルを直進、その後、速度65～70ノットで右に急旋回を開始し、逐次バンク角が深くなるとともに機首が下がり始め、機首が西に向いたころ、高度約400フィートで垂直降下姿勢になった。この時の速度は約90ノットであった。

その後、同機は垂直降下姿勢から機首を上げながら降下を続け、その途中に機首方位160度、右バンク角約20度、機首下げ角度約45度で草地に墜落した。(付図1参照)

上記(1)、(2)及び目撃者の口述から、離陸から事故発生までの間の飛行状態及び経路を付図1のとおり推定した。

推定飛行経路図

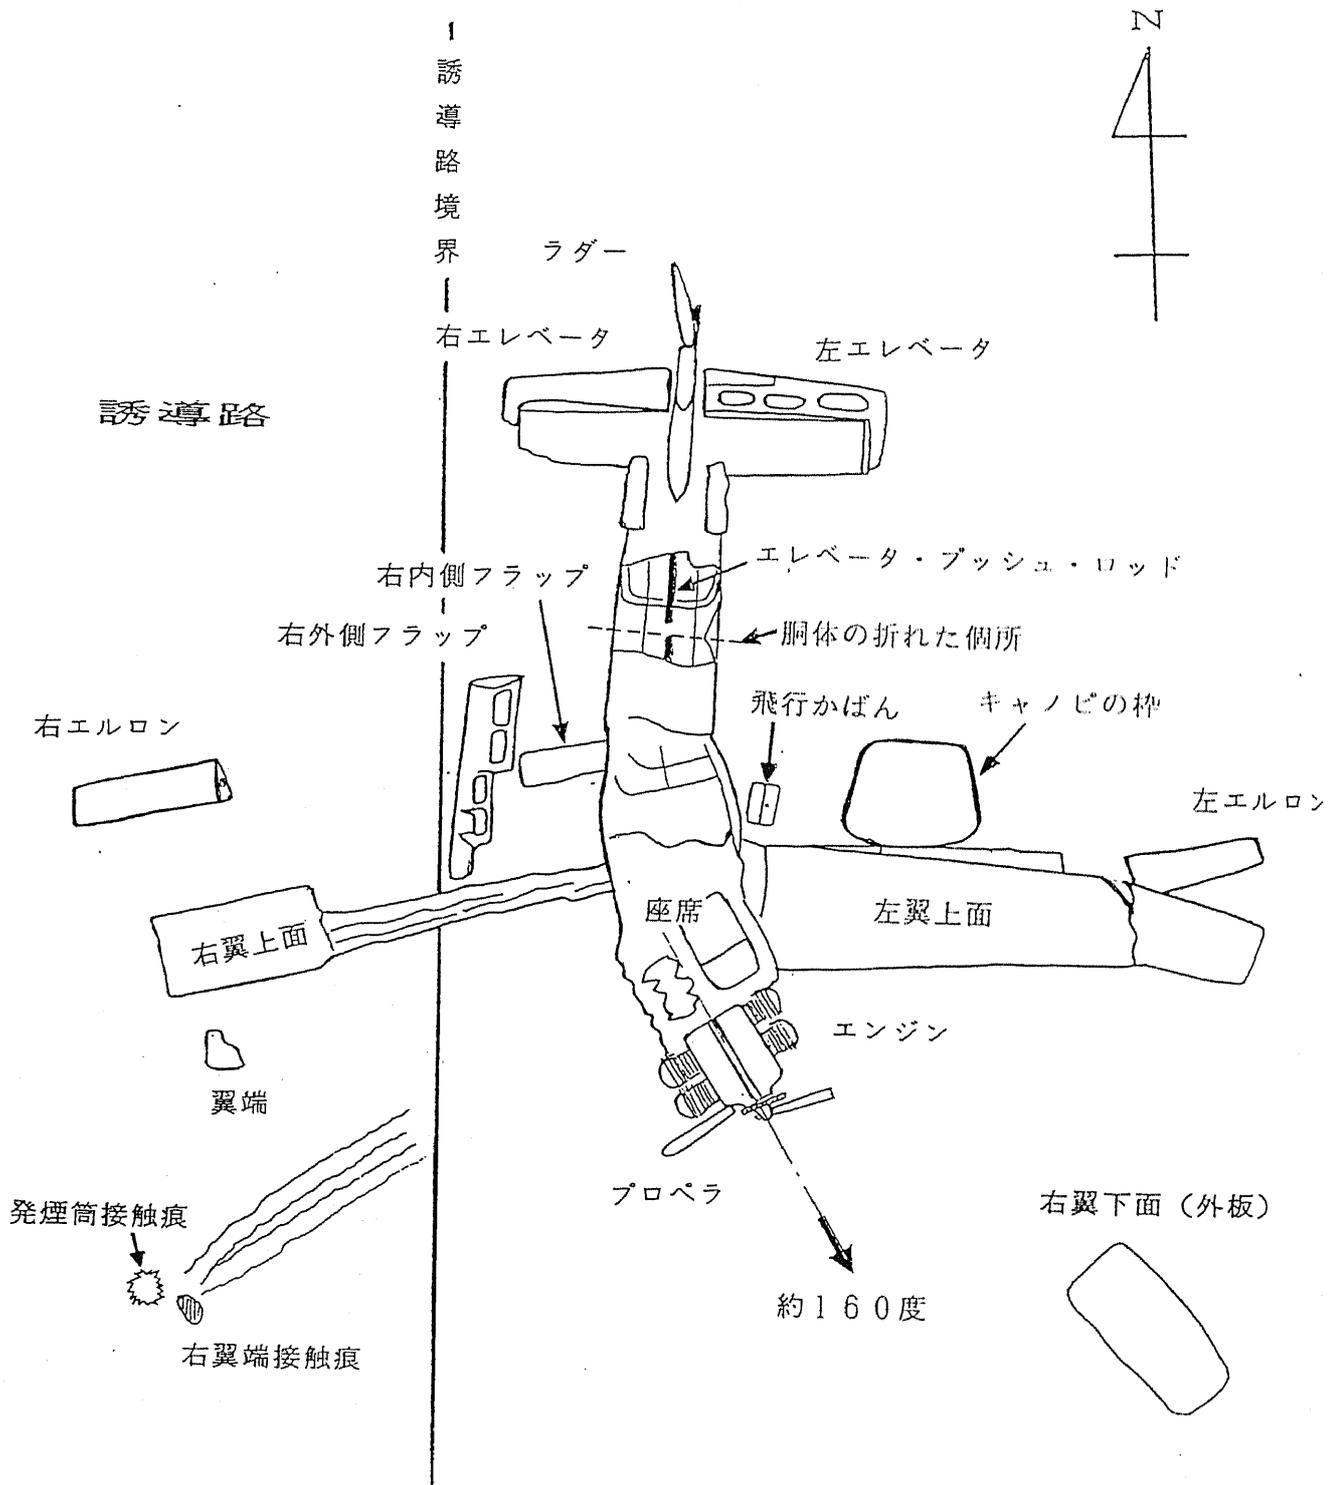
付図2 残骸分布状況

- (1) 胴体の操縦席部及び計器盤は破損あるいは焼損していた。
また、胴体後部は主翼と尾翼の中間付近で曲がり破損していた。
- (2) 左主翼は破損していた。
右主翼は胴体から分離し大部分が焼損しており、下面のパネルは左主翼の前方に飛ばされていた。
- (3) 左右のエロン及びフラップは主翼から脱落し破損していた。

- (4) 右エレベータは取付部で尾翼から分離破損し、左エレベータの一部は焼損していた。
- (5) 主脚は両脚とも主翼から脱落し、脚柱は変形していた。
また、前脚は胴体下部にめり込み破損していた。
- (6) 左席の操縦桿は、操縦桿下部のハウジングのろう付け部が分離しており、取り付け部が変形していた。(写真1参照)
また、エレベータ・コントロール系統は、プッシュブル・ロッドが操縦桿のクロス・チューブ付近及びフレーム7のアイドラ・アーム付近のアイボルトの個所で破断していた。

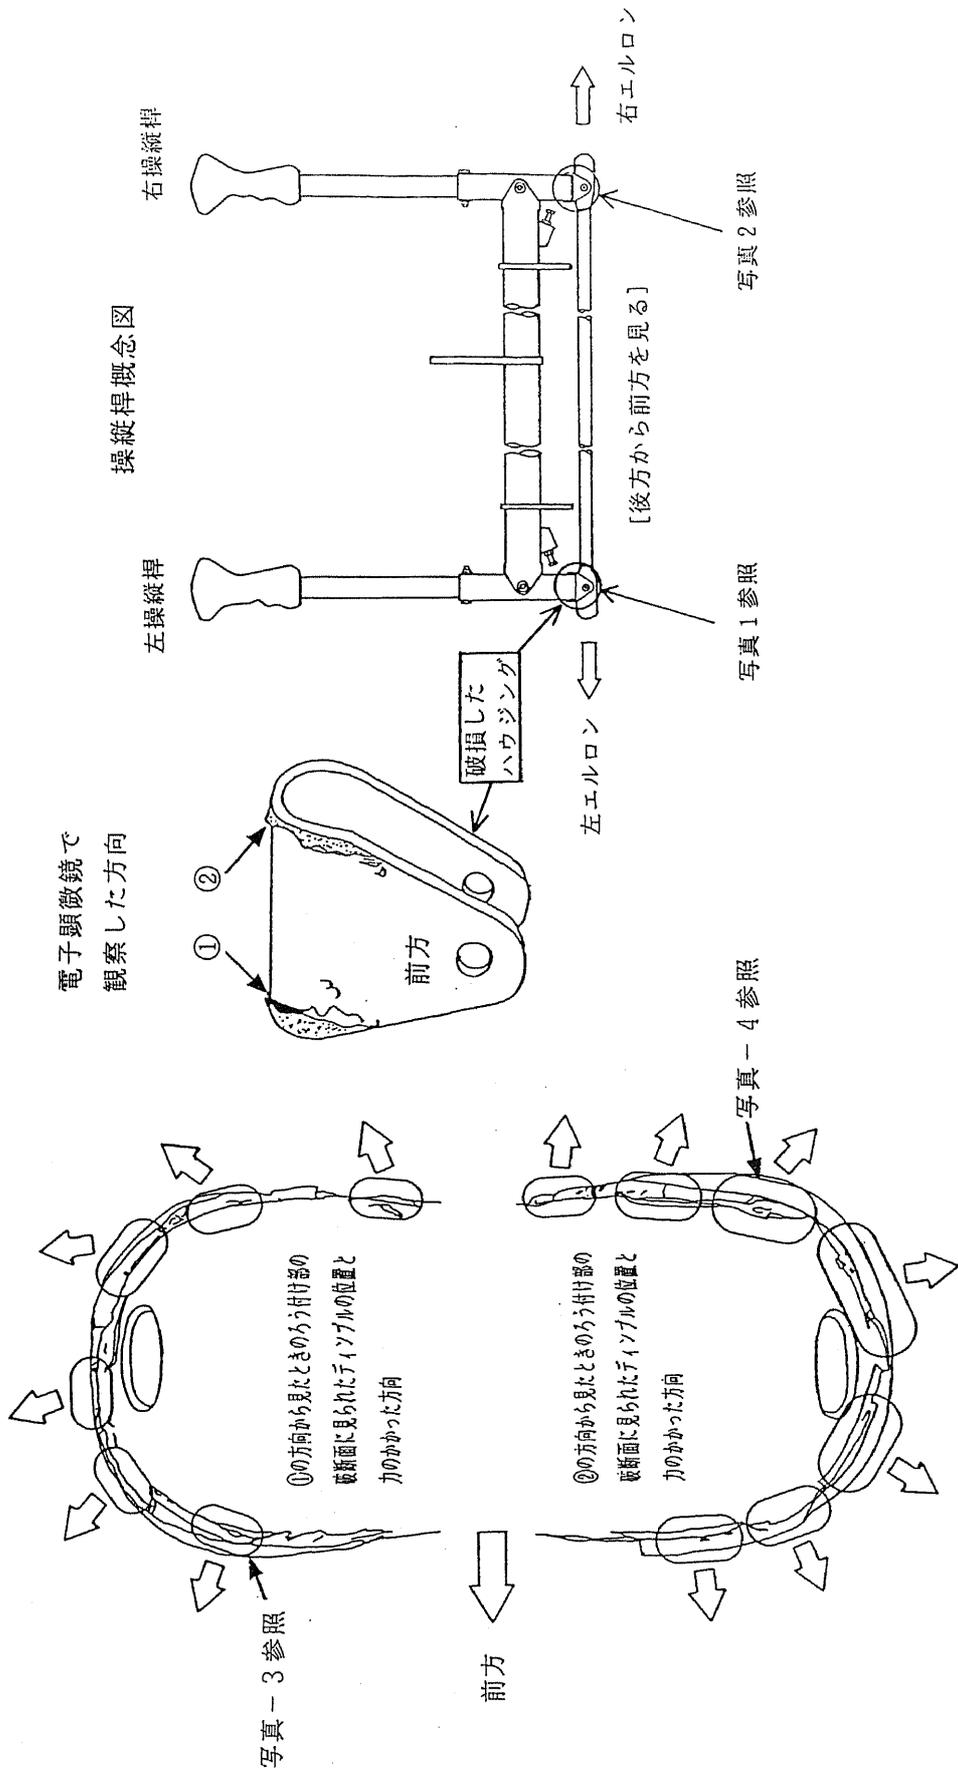
付図3

2.3.2(6)項に述べたとおり、左席の操縦桿下部のハウジング接合部(ろう付け部)が分離していた。このろうは航空機製造者からの資料によると真鍮で、その組成は、銅60%、亜鉛39.7%、シリコン0.3%であった。このろう付け部の破断面を電子顕微鏡で観察した結果、疲労破面は認められず、鉄・銅・真鍮等の金属が衝撃で剪断破壊する際に発生するディンプルが、多数認められた。

また、接着面に十分なろうの浸透が見られず、ろう付けの状態は良好ではなかった。

このため、右席の操縦桿のハウジングのろう付け部を調査したところ、製作時にできたと思われる「す」が数箇所見られた。また、ろう付けの肉盛りが、一部形成されていない部分があり、この部分に約1センチメートルのクラックが認められた。(付図3及び写真3、写真4参照)

操縦桿下部ろう付け部の破断面のディンプルの位置と力の方向

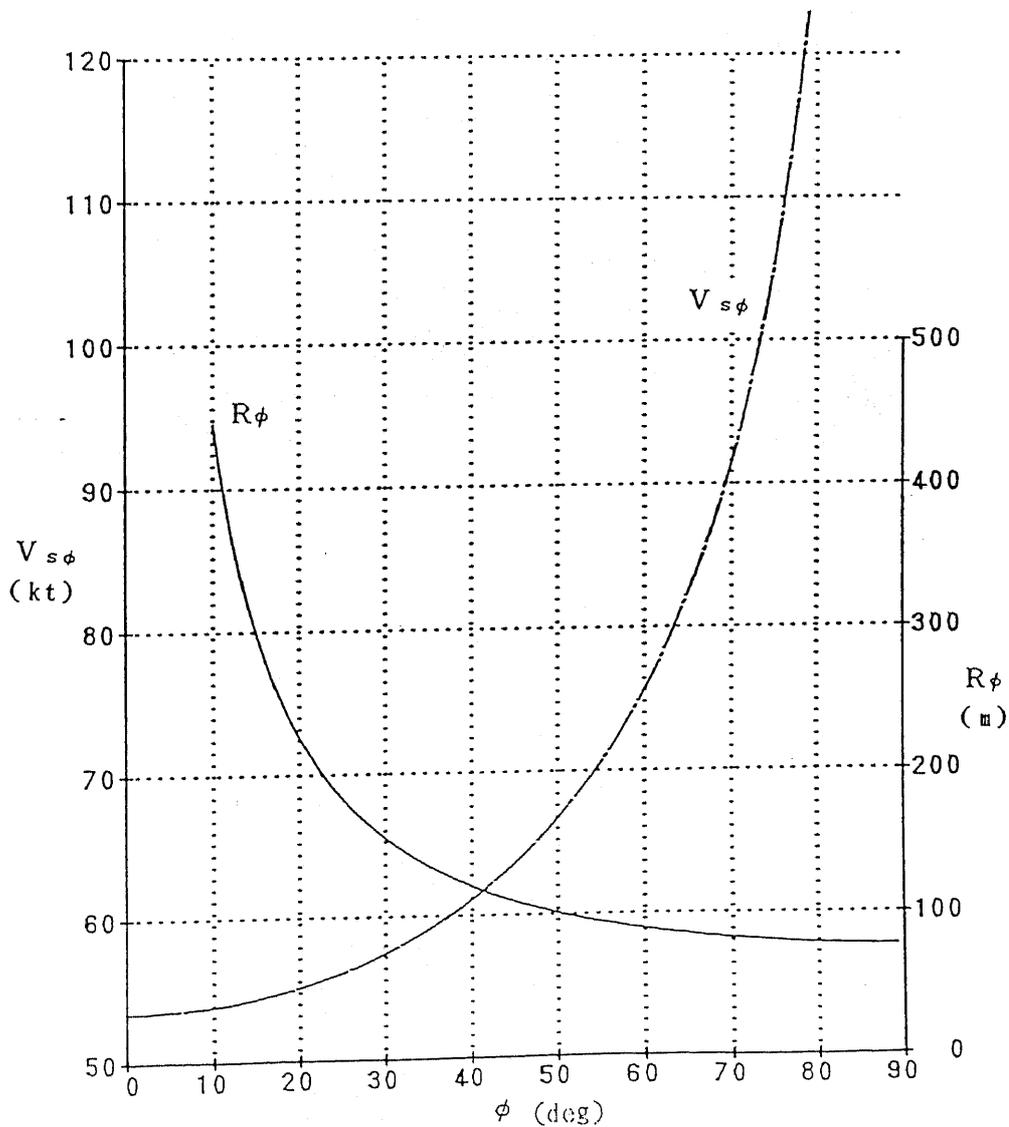
付図 5

同機の定常水平旋回時の失速速度等及び旋回半径を付図5に示す。

定常水平旋回時の失速速度及び旋回半径
 (スリングスビー式 T 6.7 M MK II 型)

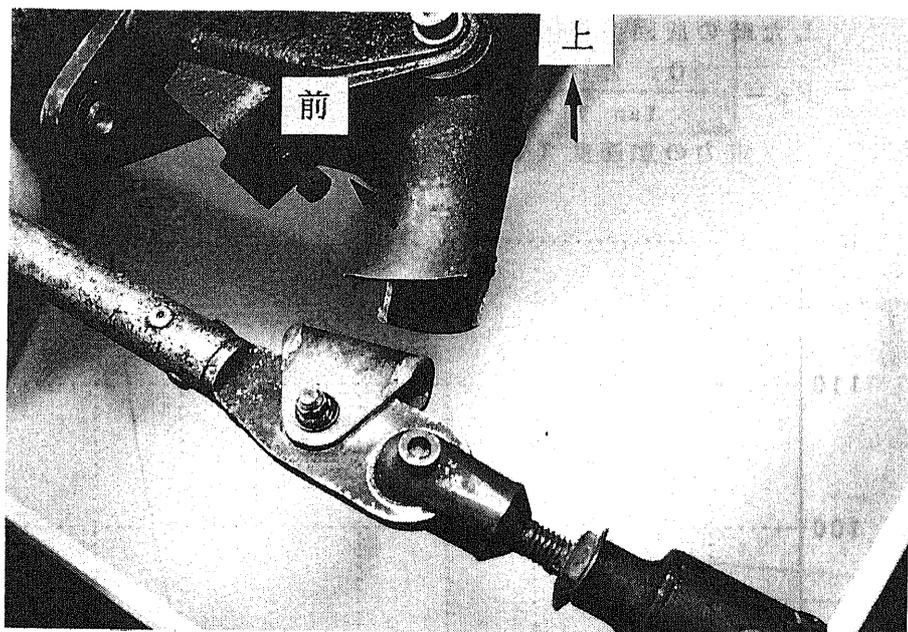
- 3.1.3 2.3.2項に述べたように、左席側の操縦桿下部のハウジング接合部が分離していたが、これは、2.10.2項に述べたように破断面の電子顕微鏡による観察結果から、墜落時の衝撃により分離したものと推定される。
- 3.1.4 前項に述べたこと及びその他の調査結果から、事故発生まで同機に異常はなかったものと推定される。

写真1 左側操縦桿下部の分離箇所

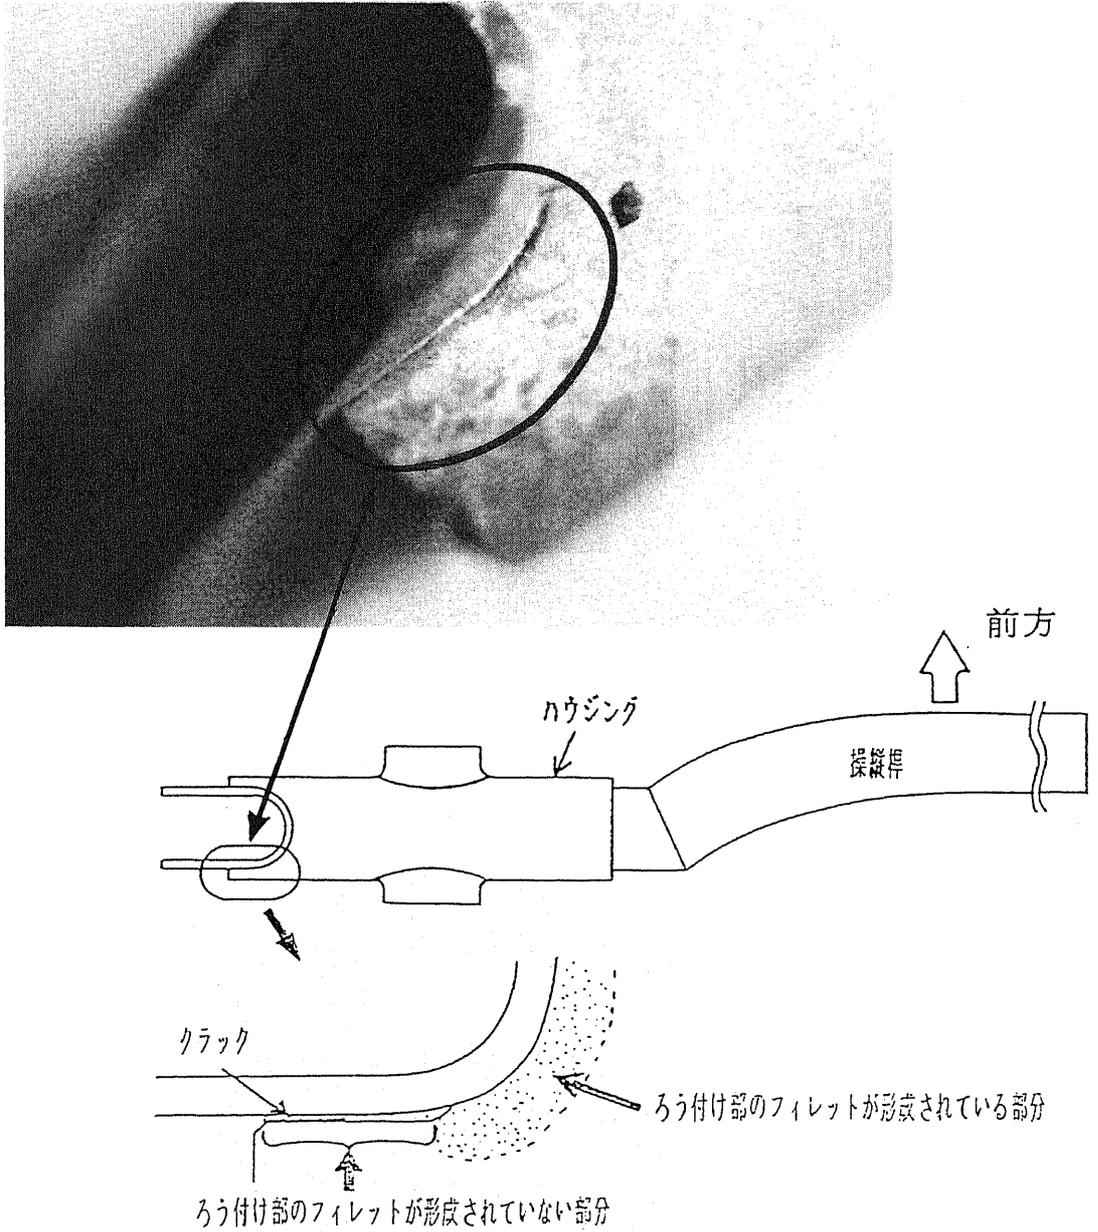
写真2 右側操縦桿下部のろう付け部の状態

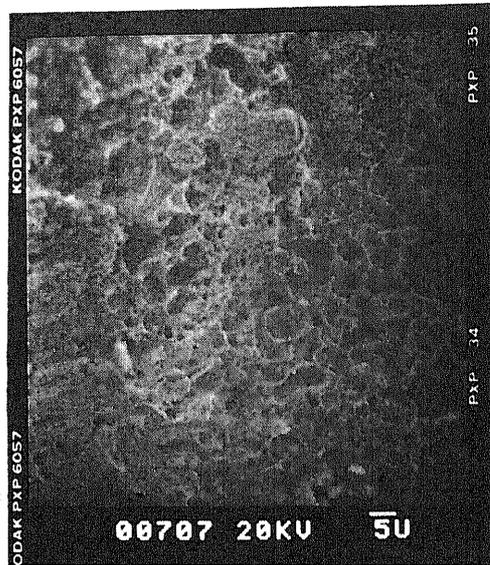
写真3 ろう付け部の破断面の拡大(1000倍)

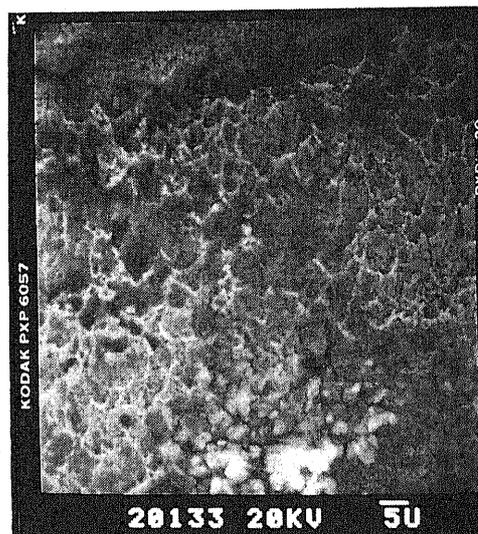
写真4 ろう付け部の破断面の拡大(1000倍)
