日本航空 123 便の御巣鷹山墜落事故に係る航空事故調査報告書についての解説

(62-2 日本航空株式会社所属ボーイング式 747SR-100 型 JA8119、群馬県多野郡上野村山中、昭和 60 年 8 月 12 日)

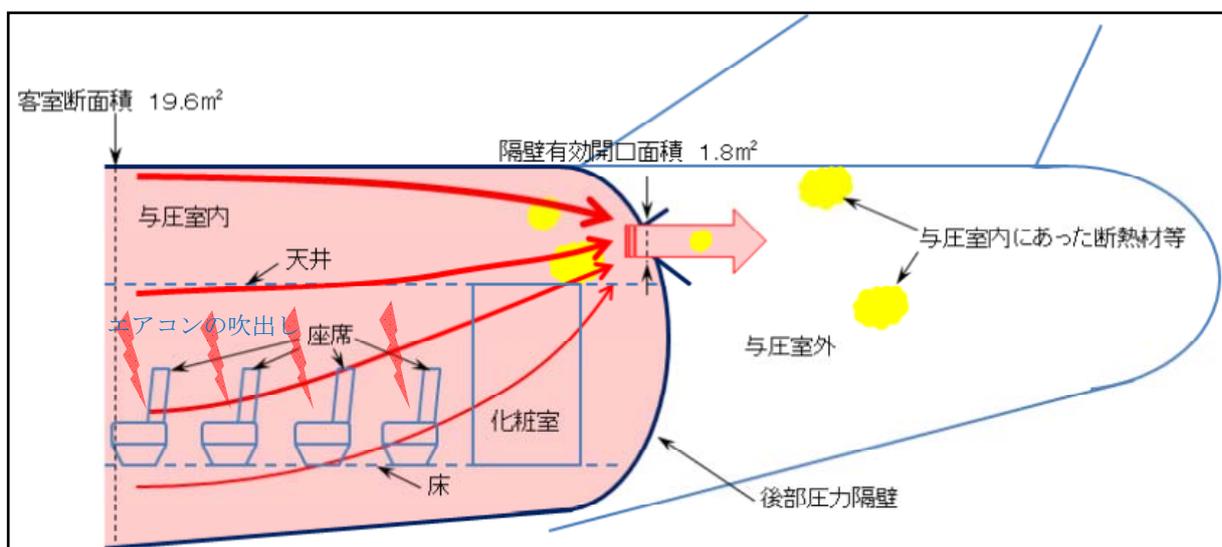
図 5 客室の風の説明図

図 5 にイメージ図を作成しましたが、後部圧力隔壁の開口面積に比較して客室断面積は広いので、開口部付近では非常に強い風が吹いた場合でも、客室では風は弱まります。報告書では、「隔壁を通過する空気流量から客室内の平均風速を推定できる。客室断面積を 19.6m^2 とすると風速はほぼ 10m/秒 となる。なお、事故機の場合には客室後方にトイレなど流れを妨げるものがあるから、風速は天井の上側で大きく、座席付近ではこの値よりかなり小さくなる」としています。(別冊 p57、付録 4-3.1)

空気の場合も(1)のように、開口部付近では激しい風が吹いていたとしても、広い客室では風は弱まります。さらに、乗客が座る座席付近は、風の主な通り道から外れ、風を遮る装備品等があり、また、乗客はエアコンの吹出し口からの風も受けません。実際の乗客は、異常な風に気付かない可能性もあるのではないのでしょうか。

また、与圧室内にあった断熱材等が、墜落地点から約 510m 離れた地点でほぼ一体となって落下していた水平尾翼の中等の与圧室外で発見されたという事実は、飛行中に後部圧力隔壁が損壊し、それによって生じた風が後部圧力隔壁の前方に取り付けてある断熱材等をはぎ取って与圧室外に吹き飛ばしたと考えるのが妥当です。

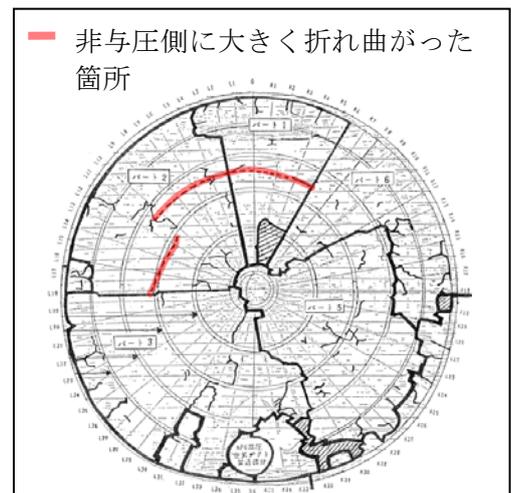
図 7 後部圧力隔壁損壊図
(本文 p168、付図-32 参照)

図 7 のとおり、圧力隔壁が損壊し隔壁の一部が非与圧側へ折れ曲って開口したことは確かでも、どの程度折れ曲って開口したのかははっきり分かりません。そのため、図 8 のように報告書では、色々なケースを想定し、計算しています。

垂直尾翼及び APU 防火壁とも損壊するという圧力条件（これより内部圧力の上昇が小さいと垂直尾翼は破損しない）のもとでは、後部圧力隔壁の開口面積が最も小さい場合は 0.4m^2 となります。しかし、警報音が作動した状況等から開口面積 1.8m^2 を基準のケースとしているものです。

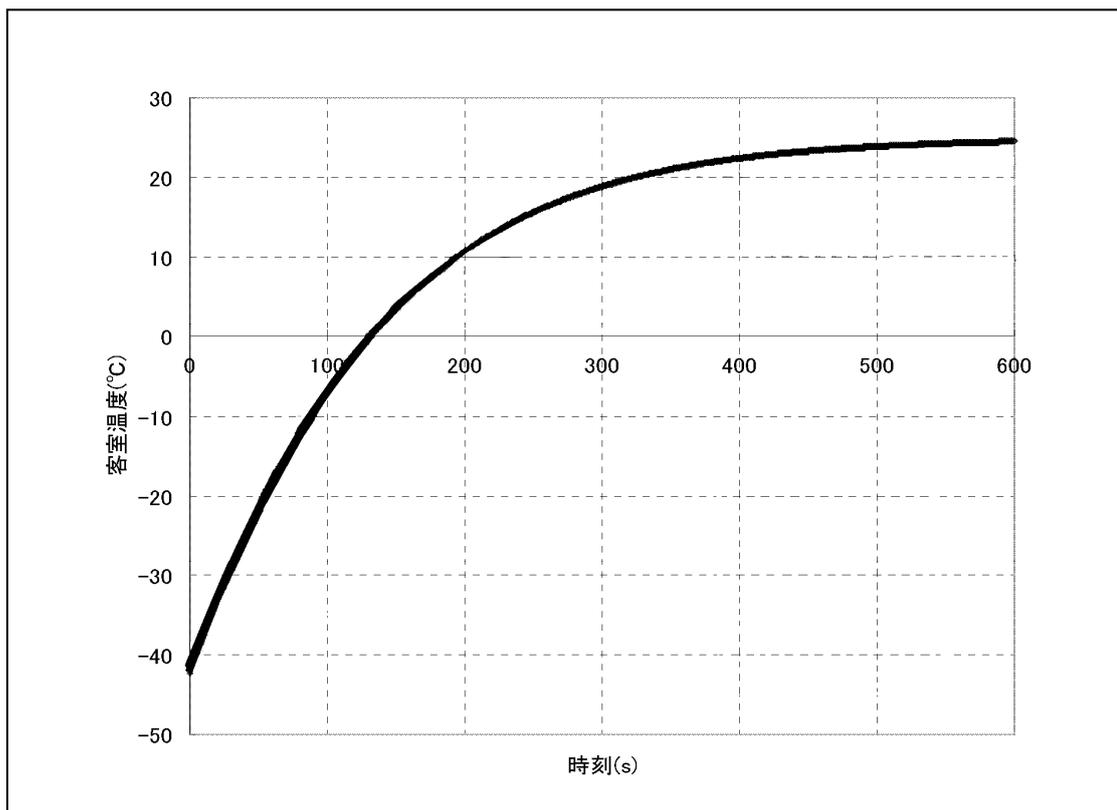
図9 温度回復のシミュレーション

- ① 基準ケースにおける温度回復の簡単なシミュレーションを実施したところ、図 9 のとおり、室温は、概ね 2 分後には 0°C 、3 分後には 10°C 、5 分後には 20°C 程度まで回復するという計算結果が出ています。

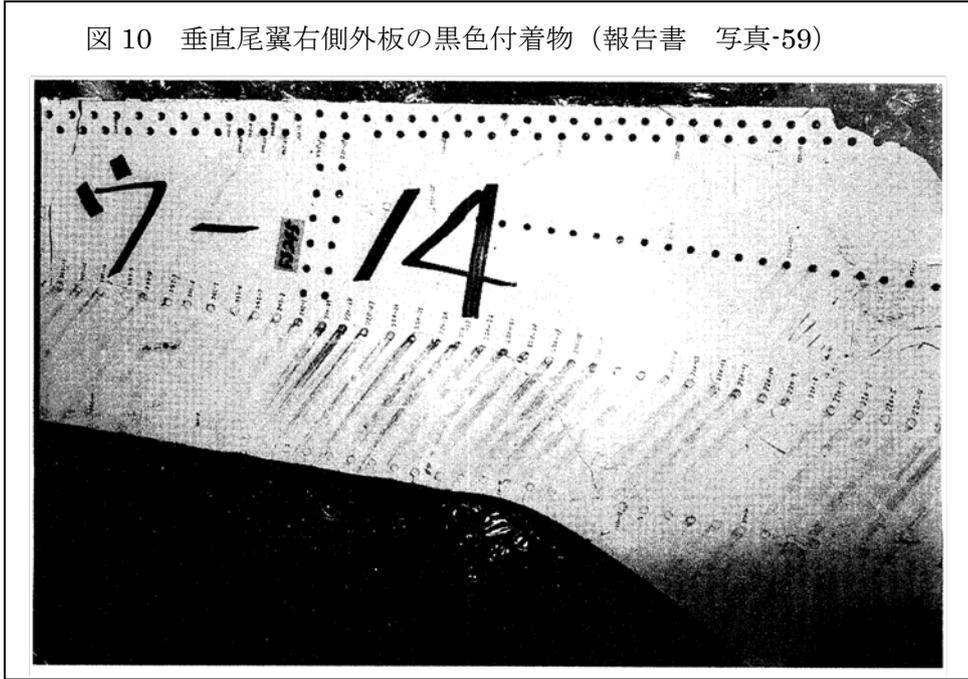
図 10 垂直尾翼右側外板の黒色付着物（報告書 写真-59）

設計・製造において軽量化の実現が使命である航空機の構造は、想定される荷重には十分な強度を有していても、想定外の荷重には意外なほど弱いものです。報告書では垂直尾翼の損壊に関する調査結果が本文 p34、2.15.1.3 にありますが、外板やリベット等の破断面の観察では、破壊が外板の内側から外側の方向に進行したことを示しているとしております。本文 p68、3.1.2 では、「垂直尾翼は、通常過度の内圧に対して強度を持つようには設計されてはいない」とし、垂直尾翼の破壊試験を実施し、p68、3.1.2.4 では、「…後部圧力隔壁の破壊によって流出した客室与圧空気の一部が垂直尾翼内に流れ込み、その内圧が、約 4psi 上昇すると垂直尾翼は破壊し得ると考えられる」としています。1 気圧が約 14.7psi なので、約 4psi は、約 0.27 気圧、海面と約 2,500 m の高度との気圧差です。海面から浅間山（2,568m）山頂までスナック菓子を持って上がると、袋はパンパンに膨れるはずですがこのときの袋の内と外の気圧差です。

なお、垂直尾翼には軽減孔が設けられており、内外の気圧差が生じないように工夫されております。本文 p69、3.1.2.4、本文 p107、3.2.3.3 では垂直尾翼の破壊順序を推定していますが、高速で飛行中の事故機において、垂直尾翼に一部でも破壊が生じると、外部の空気流も加わり、両方向舵をアクチュエータと共に脱落させ、そのとき操縦索系及び油圧配管の損壊をもたらす作動油が漏れたと考えられるとしています。外部からの物体の衝突では、破断面が内側から外側の方向へ進行している事実及び本文 p58、2.16.2.1、本文 p205～209、写真-58（図 10）及び 59 にあるリベット頭の部分から筋状に吹き出して付着したとみられる黒色の付着物といった事実を、説明できないのではないのでしょうか。

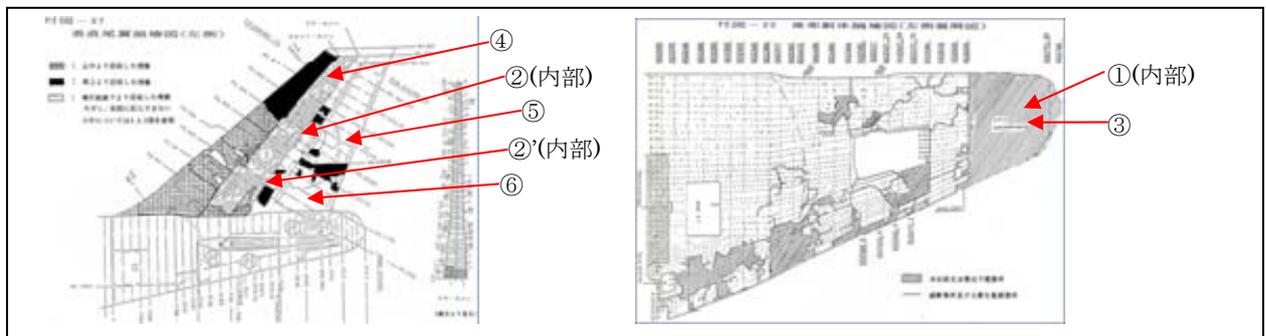
表 5 推定される落下物

同機の残骸の回収状況から判断して、事故機に異常が発生した直後に相模湾に落下したと推定される同機の残骸は、表 5 の通りです。APU とアクチュエータは、重い材質で強固なものであり、分散せずに沈んでいる可能性は大きいでしょう。胴体最後部とトーション・ボックスは数個に破損して分散している可能性はありますが、沈んでいる可能性は大きいでしょう。両方向舵については、材質が軽く破損している可能性も大きく、また、図 14 の相模湾等の浮遊残骸揚収場所図にあるとおり漂流したものが発見されていることから、海底に沈まずに漂流した部分がある可能性が大きいでしょう。
