航空事故調査報告書

航空・鉄道事故調査委員会

個人所屬 J A O O H Y

所 属 個人
型 式 アレキサンダー・シュライハー式 A S W 2 4 トップ型
(滑空機、単座)
登録記号 J A 0 0 H Y
発生日時 平成 1 7 年 8 月 2 0 日 1 1 時 5 8 分ごろ
発生場所 千葉県野田市

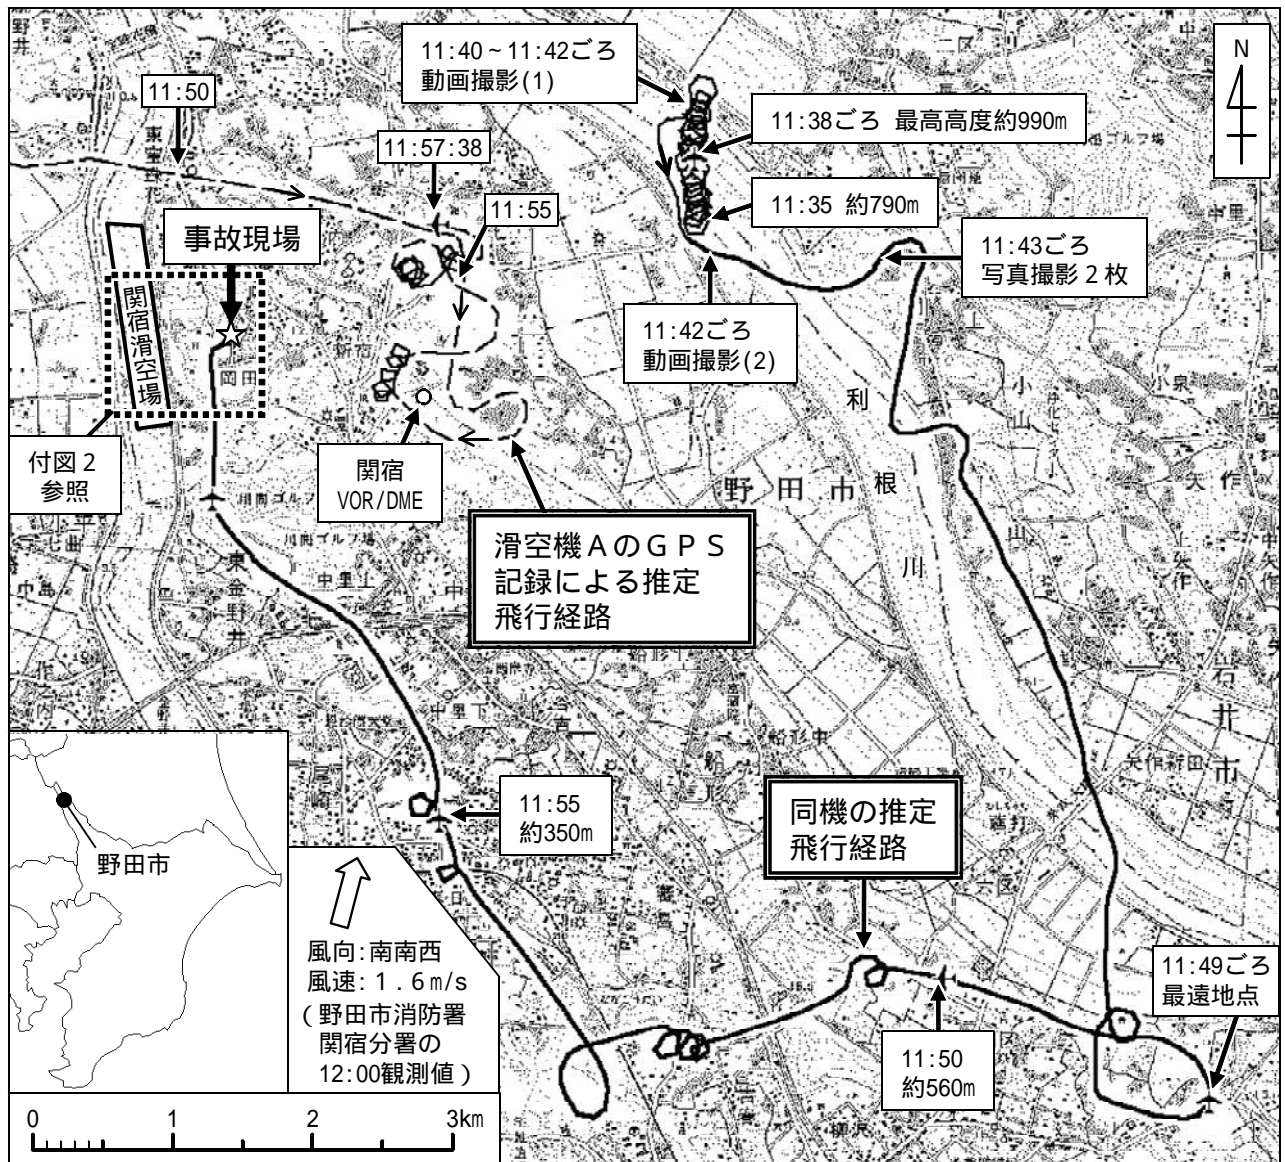
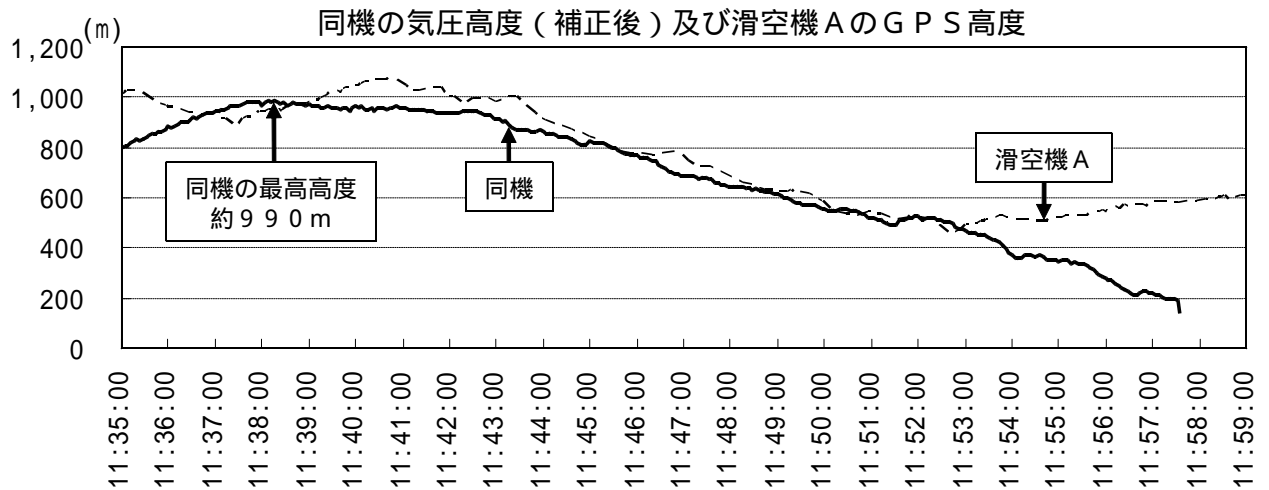
付図1 推定飛行経路図(1)

- 11時30分ごろ、同機は、滑空場の東約4kmの利根川上空で、高度約590mから上昇を開始した。
- 同38分ごろ、同機は、この飛行における最高高度約990mに達した。
- 同49分ごろ、同機は、平均降下率約0.8m/sで、この飛行における最遠地点、滑空場の南東約10km付近に達した。
- 同57分16秒、同機は、ダウン・ウィンドにおいて高度約199mとなった。
- 同57分28秒、同機は、高度約194m、対地速度約103km/hにて東に変針を開始した。
- 同57分32秒、同機は、高度約187m、対地速度約90km/hで東に飛行を継続していた。
- 同57分36秒、同機は、高度約138mで記録が終了していた。

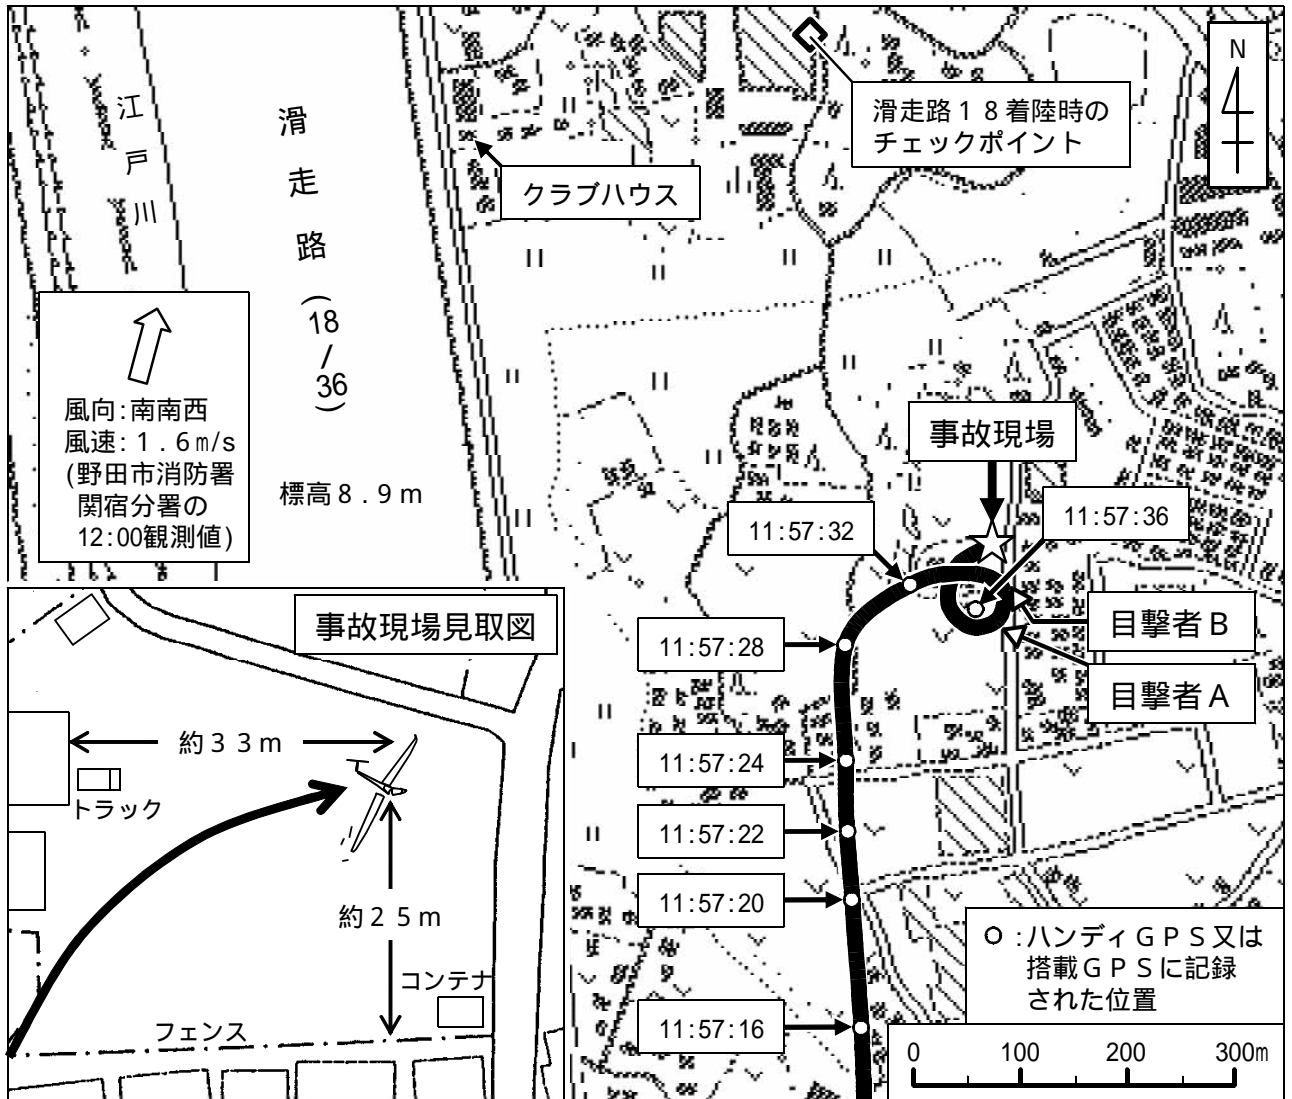
付図2 推定飛行経路図(2)

2.11.3に述べたように、ローカルソアリングの下限高度は200mであり、高度が200mを切ったら着陸することが一般的な飛行方法である。同機は、11時57分16秒にダウン・ウィンドにおいて高度約199mとなっており、機長は、無理に飛行を継続せず着陸すべきであった。

(1) 搭載GPSの記録によれば、同機は、11時57分28秒、高度約194m、対地速度約103km/hにて東に変針を開始し、同57分32秒、高度約187m、対地速度約90km/hで滑空場に隣接した東側に上昇気流を求めて飛行を継続したものと推定される。

同57分36秒、同機の高度は約138mとなり、この間に高度が急激に低下していた。

これは、2.11.2に記述したように、飛行規程には、「ラダーかエルロンを荒く使うと、重心位置によってスパイラルダイブかスピンもしくはサイドスリップのどれかに入る可能性がある」と述べられている。付図2の推定飛行経路図による旋回半径から、当時、同機は上昇気流をとらえようと低速で急旋回をしたため、誤ってスピンに陥ったものと推定される。

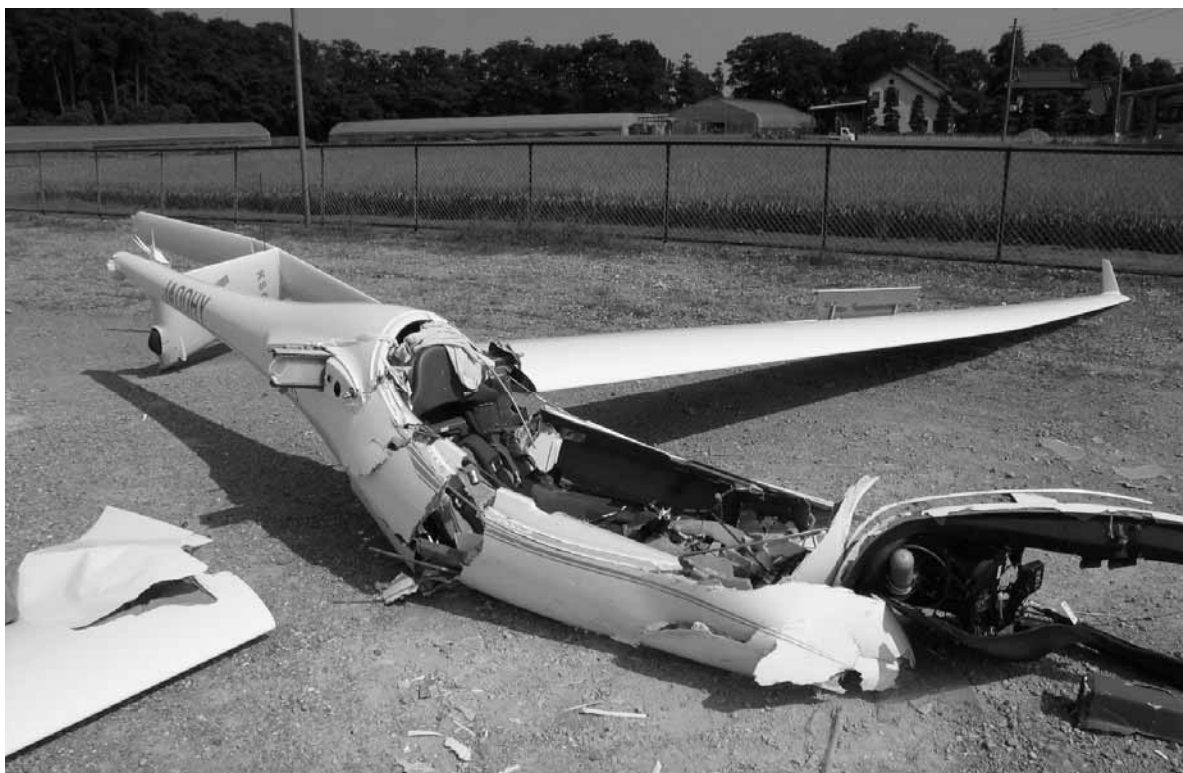
写真2 事故機(2)

操縦席	破壊
胴体	尾翼の付け根付近から破断
右主翼	胴体取付部付近から破断、翼全体にしわ、 エルロン一部破断及びウイングレット取付部から破断
左主翼	胴体取付部から外れ、下面に打痕
尾翼	胴体取付部付近から破断

全体が破壊されていたが、着陸装置の操作レバーは、車輪を出す位置にあった。また、エアブレーキの操作レバーは、収納位置でロックされていた。エレベータートリムの操作つまみは、機首下げ最大の位置にあった。

尾翼の付け根付近が破断していた。着陸装置は車輪が出た状態で、開閉扉は損傷していた。操縦席の右側面に擦り傷があった。

尾翼は胴体付け根付近から破断していたが、ケーブルはつながっていた。右側水平尾翼は、垂直尾翼取付部付近から折れ、翼端に地面との衝突痕があった。エレベーターは機首上げの位置であった。ラダーは地面と接触してお
