個人所有 JA00HY

事故発生は平成 17 年 8 月 20 日、報告書発表は平成 18 年 3 月 31 日

[事故の概要]

この事故は個人所有アレキサンダー・シュライハー式 ASW24 JA00HY 単座機が、平成 17 年(2005 年)8 月 20 日(土)レジャーのため機長のみが搭乗して千葉県野田市にある NPO 法人関宿滑空場から飛行機曳航により 10 時 24 分に発航して飛行中、同 11 時 58 分頃滑走路の東約 350m にある駐車場に墜落し搭乗者が死亡したものです。

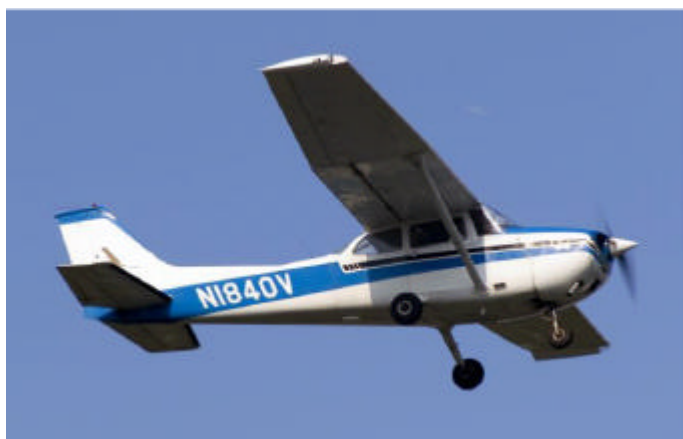
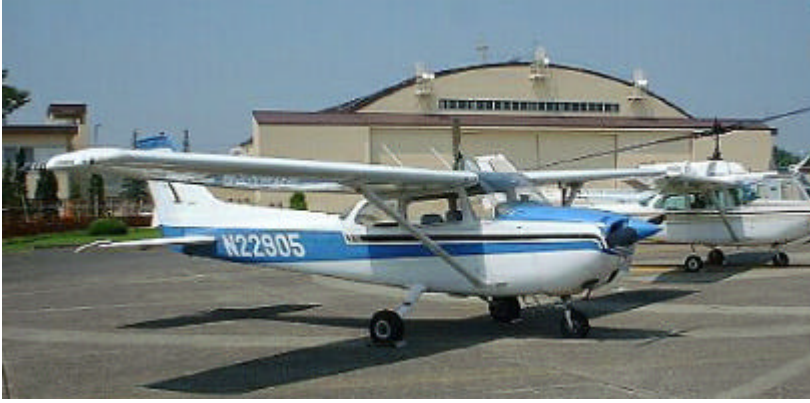
セスナ機が日本の国籍のものでない可能性がある(左翼下の登録番号がない)ことから、インターネットで調べると、当日は横田基地のオープンハウスの日であり、マニアが基地に展示された機体の種類、機体番号等をHP上で公表していました。例年は当基地のフライングクラブのセスナも展示されていましたが、当日展示されていたという記録はなく、事故当時は飛行していた可能性があります。

そして写真で確認すると、該当する機体は当基地のフライングクラブのN22905またはN1840Vの可能性があり、目撃者に見てもらおうと特に前者である可能性が高い事実が判明しました。そして当日の当該機の飛行計画は、提出されていませんでした。

もしこのセスナ機が該当機である
とすると、航空法に定められた飛
行計画を提出せずに横田基地から
離れて飛行し、法律に定められた
最低安全高度以下で飛行し、さら
に法律で義務付けられた事故の報
告を怠った可能性があるため、航
空局はこのような航空機を探し出
す必要があるし、事故調査委員会

は調査のため当時の状況を聞く義務があるのですが、まったく行っていません。まず調査の第一歩として、事故に関係があると考えられる者から事情聴取をする必要があると考えますが、なぜそれをしないのでしょうか。

事故調査委員会は目撃証言の裏付けを取り、目撃されたセスナ機を探し出して当時乗っていた乗員に話を聞き、再調査を開始すべきだと私たちは考えます。

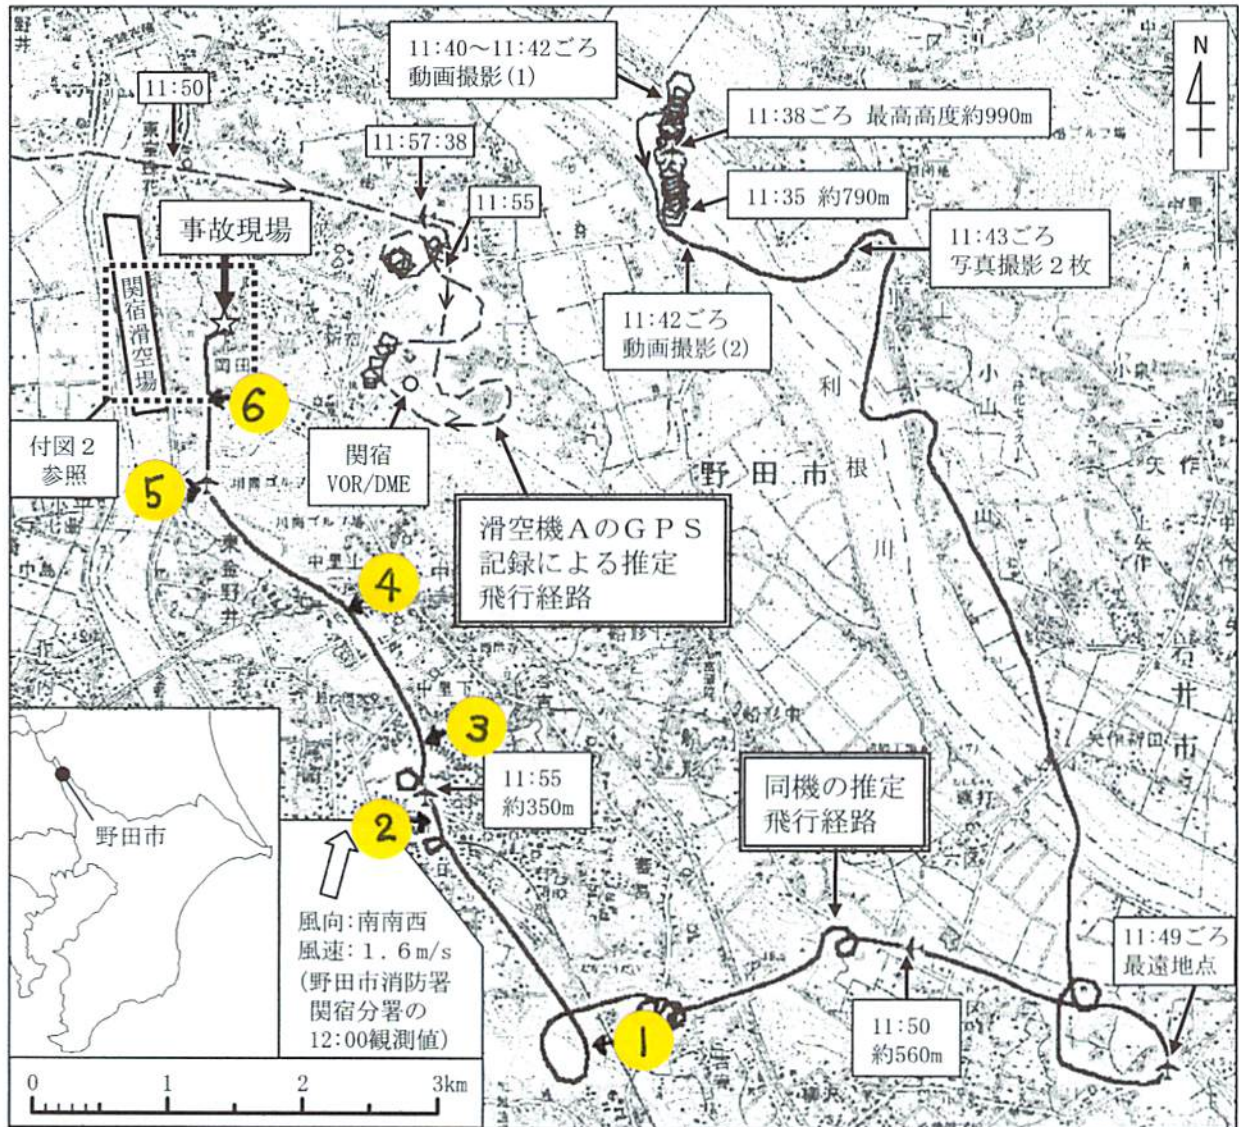
推定飛行経路上での機長の判断と行動 (図)

結果は11時53分頃には滑空場に戻ろうとヘディングを北に向けており、55分頃に上昇気流を探し旋回しましたが高度が得られず低くなり、そのまま滑走路に逆進入を試みたような航跡になっています。ところが滑走路までの途中でわずかな上昇気流が得られ、少し高度に余裕ができたので、通常のダウンウインドに入ろうと判断したのだらうと複数のグライダー経験者が証言しています。これらの証言を基に、機長がしたであろう判断と取った行動を、事故調査報告書の推定飛行経路図にいくつかのポイントに分けて入れてみました。(添付図参照)

事故調査報告書の3.7には「同機は、ゴルフ場上空を避けながら云々」と事実認定をしていますが、滑空機がゴルフ場を避ける必要も義務もなく、高度からしてその余裕はなかった事がこの図を見れば分かります。

通常チェックポイントは高度700ft(約213m)以上で通過するよう指導されており、当機はすでにノーマルダウンウインドを回るには低い位置ありました。

いわばぎりぎりダウンウインドにたどり着いた者が、更にサーマルを求めてダウンウインドを離れるのはグライダーパイロットの常識に反する行動です。

低い高度（報告書によると 199m）で滑走路から約 350m の位置でダウンウインドに居ながら、なぜ滑走路と反対方向の右に旋回したのかが疑問です。着陸するつもりであれば右に旋回して滑走路から離れる必要はなく、また何かあっても左に旋回すれば充分滑走路にたどり着ける位置と高度であったのに、これに対する考察が全くなされていません。

もし対向機を発見し、それを避けようとしたのなら、法律に従って右に旋回するのが自然であり理屈に合いますが、これは事故死したグライダーの機長とセスナ機の乗員しか知らないことです。他機がいるはずのないダウンウインドで、真正面に通常とは逆向きにこちらに向かって飛んで来る航空機を発見し、驚いて衝突を回避するために急激に右に旋回したことが失速、墜落に繋がったと見るほうが辻褄が合うのです。

飛行経路上での判断と行動

位置 11:53:40 頃 高度 415m、速度 120km/h

位置 11:54:50 頃 高度 349m 速度 110km/h

位置 11:55:30 頃 高度 338m 速度 108km/h

位置 11:56:40 頃 高度 213m 速度 123km/h

位置 11:56:50 頃 高度 224m 速度 106km/h

位置 11:57:20 頃 高度 196m 速度 113km/h

(判断) やっとたどり着いたぞ。いつもよりは低いけど、滑走路や上空に他の機体もいないしショートパターンで回れば十分滑走路 (RWY18) にたどり着ける。
