AA2006-5

航空事故調査報告書

全日本空輸株式会社所属 JA8669

全日本空輸株式会社所属 JA 8 6 6 9

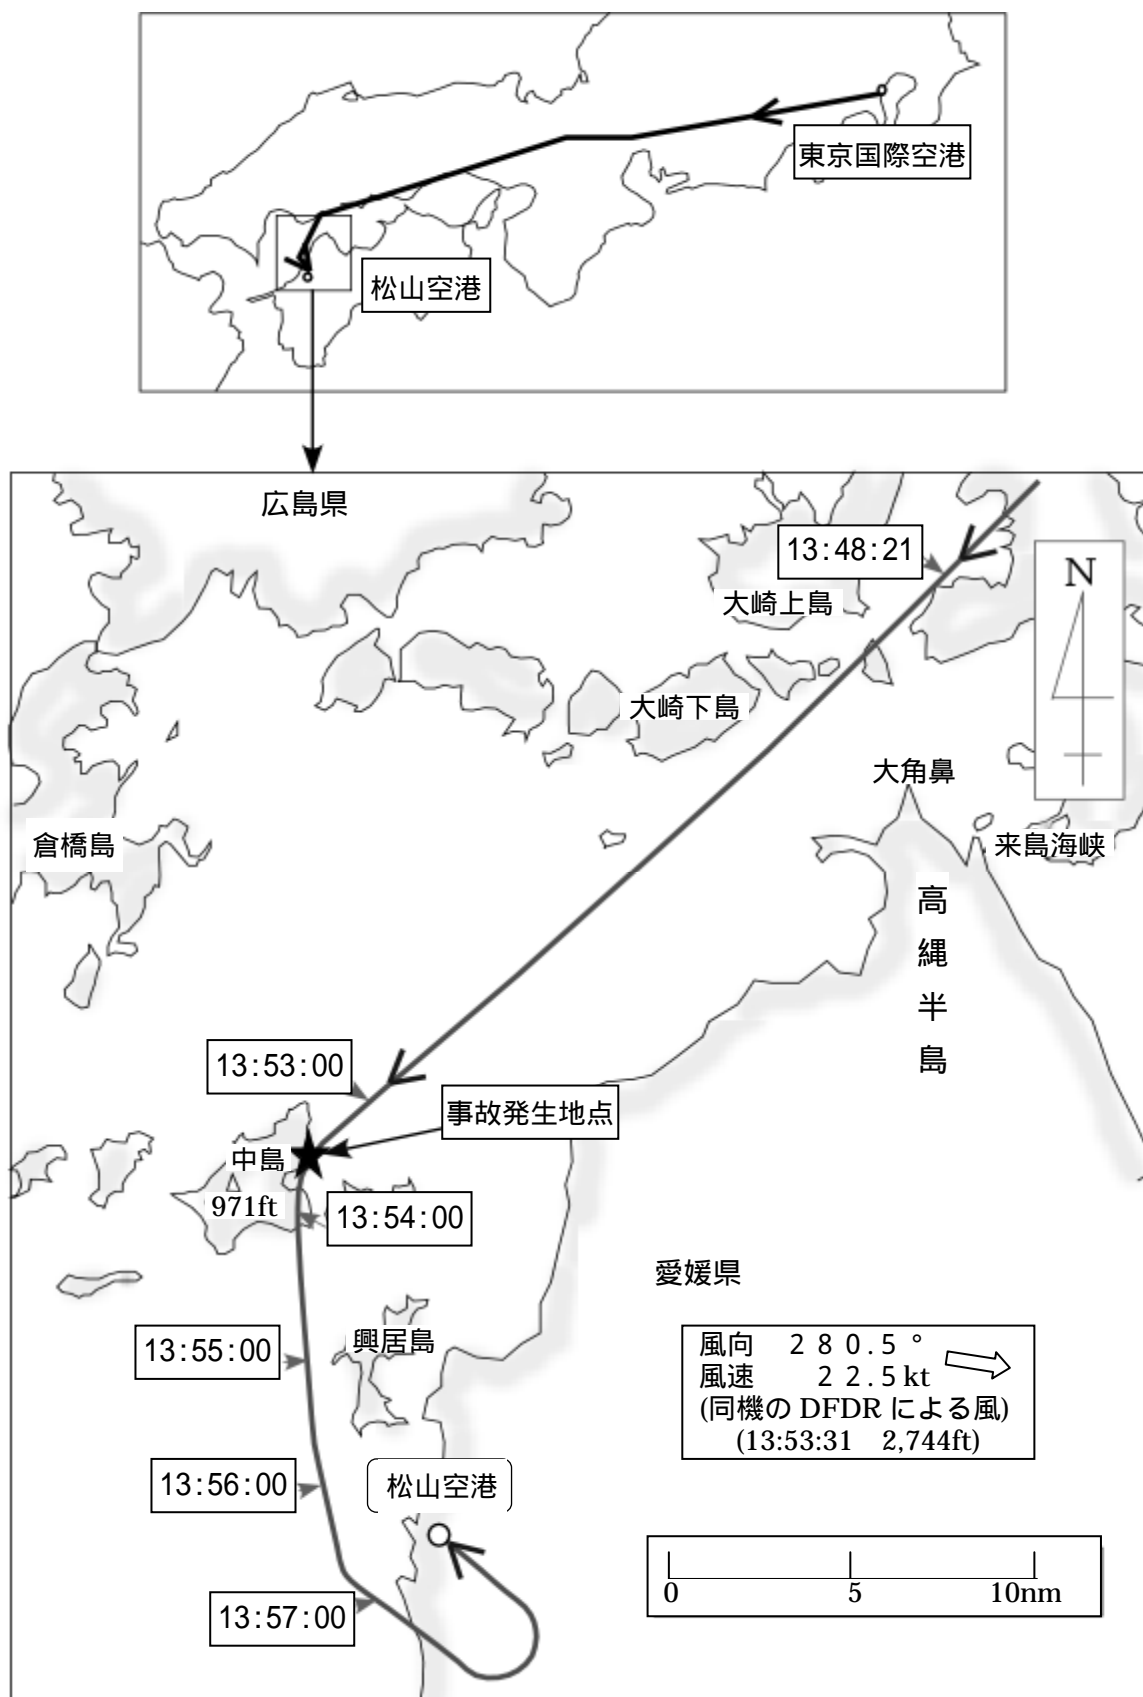
付図1 推定飛行経路図

翌日の乗務後、腰に違和感を覚えたので病院に行き、打撲の診断を受けた。事故発生場所は、松山空港の北約 18 km、高度約 800 m (約 2,700 ft) で、

発生時刻は13時54分ごろであった。

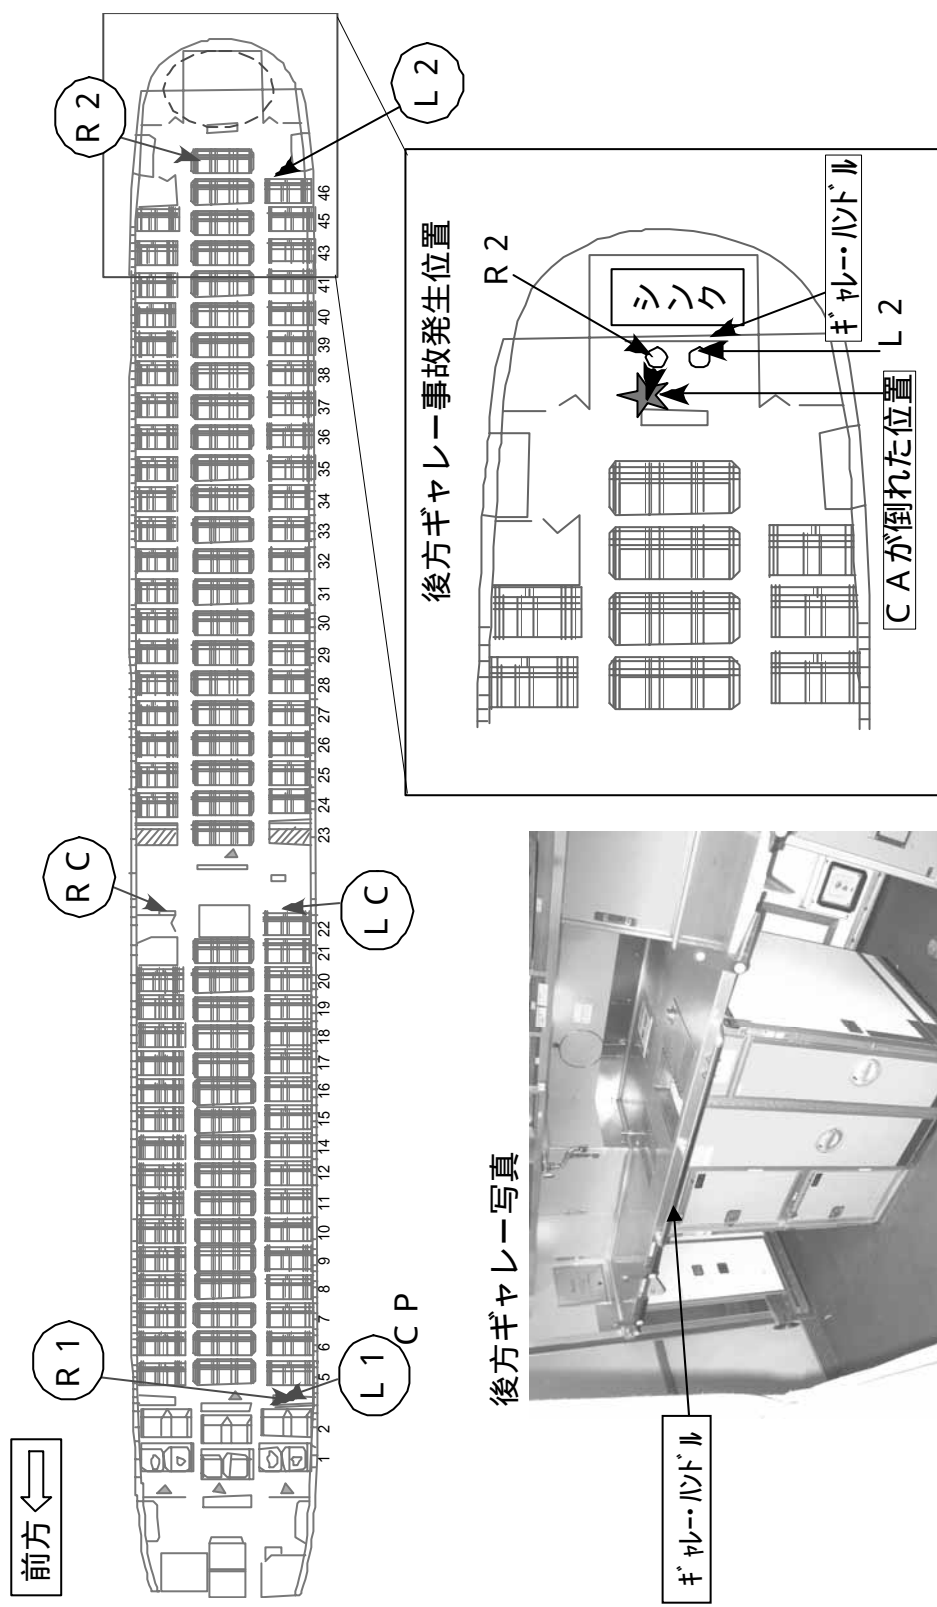
付図3 機内C A着席位置図

着陸前、4 点鐘がきたとき、私は L 1 の位置にいたので自分の担当の場所に戻り、安全性チェックを始めた。通常どおりの安全性チェックを行い、L 2 担当 C A と 2 人でダブルチェックを終え、カートの飲み物の投棄をして C A シートに戻ろうとしたときに 1 回大きな揺れがあった。私と L 2 担当 C A はギャレーハンドルをつかみ「ボン」という感じで座り込んでしまった。その後、立つ間もなくほんの 2 ~ 3 秒のうちに左側の前に持ち上げられる大きな揺れがあった。私はかなり振られたために手が離れてしまい、跳ねて左側の腰から落ちた。倒れて 10 秒くらい立ち上がれなかった、その後 C A シートに座った。

4 点鐘がきた時アナウンス担当だったので、L 2 の C A ステーションでアナウンスを行った。安全性チェック中揺れたので、チェックは早く済ませたほうがよいと思った。チェックを終了し、ギャレーで飲み物を投棄しているときに、下に落ちるような揺れがドンと来て、2 人ともハンドルにつかまった。そのまましゃがみ込んでいたら、次に横揺れが来て R 2 担当 C A が転んで半回転した。私も振られたが、ハンドルを握っていたので体がねじられた形になり、R 2 担当 C A の上半身が私の上に倒れこんだ。R 2 担当 C A は、R 2 側に振られた後 L 2 側に倒れ込んだようだった。

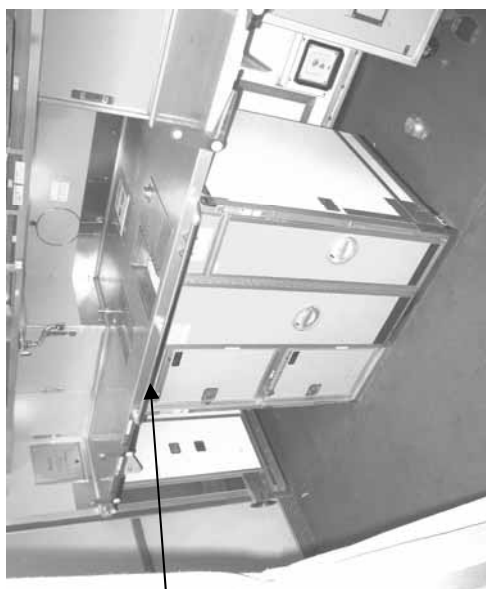
後方ギャレー写真

本事故は、2.1.1に記述したとおり、同機が、降下中に約27°のバンク角で左旋回している時に発生したものと推定される。DFDRに、上下方向の加速度と左右方向の加速度の最大値が同時刻に記録されていることから、同機は旋回中に大きな揺れに遭遇したものと推定される。この揺れは、同機には上下と左右方向の揺れが複合されたようなものとなり、最後部にいた2名のCAには、ギャレーハンドルをつかんでいた手を引き離させるような力が働いたものと考えられる。

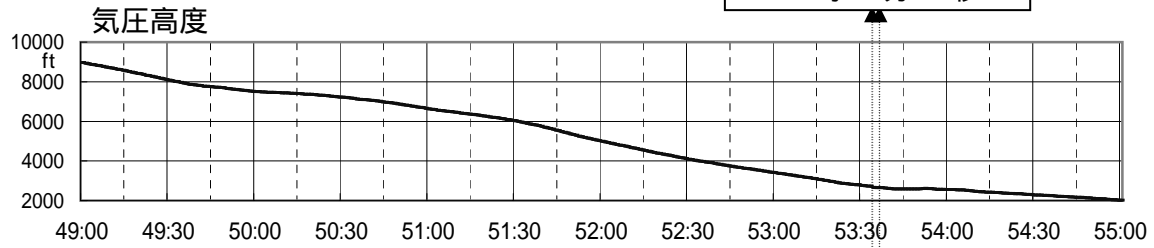
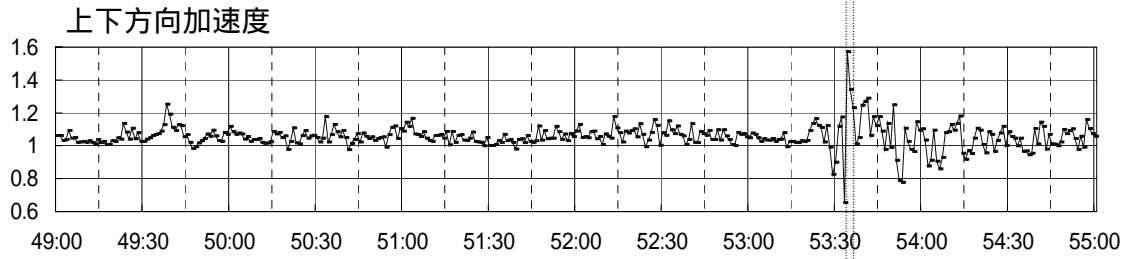
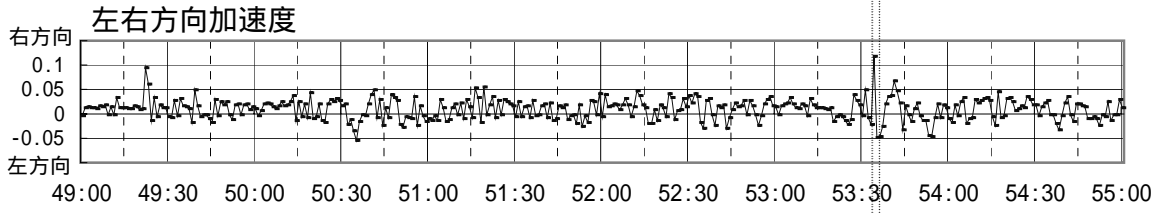
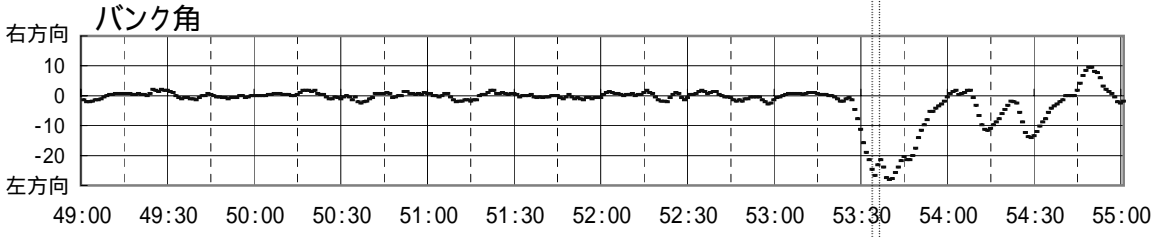
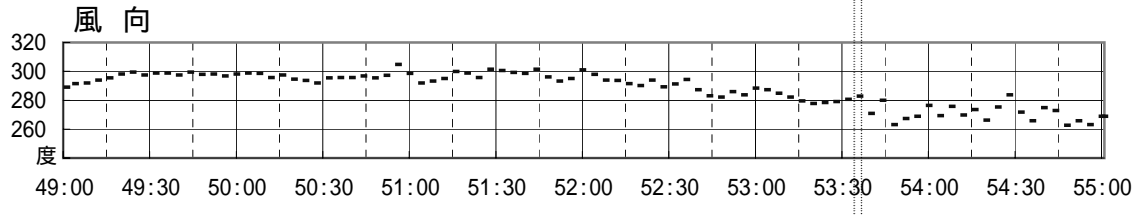
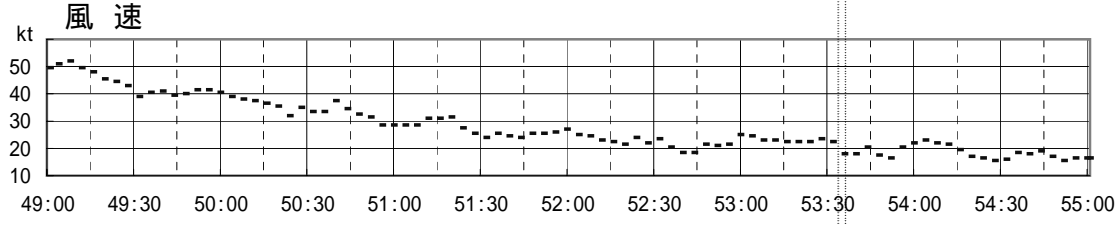
付図4 D F D Rの記録

13時49分38秒に高度7,848ftを通過するころ揺れが始まり、その後13時52分55秒まで揺れが続き、その後揺れは少し小さくなった。13時53分23秒から再び揺れが大きくなり、上下方向の加速度が同33秒に0.654G、同34秒に1.57Gと最小値、最大値を記録した。その後も揺れは続いたが、突出した揺れはなかった。

また、同機は、53分25秒ころから南に変針のため左旋回しており、バンク角は同34秒に26.7°、同39秒に最大の28.1°であった。

オートパイロットは13時57分46秒、高度1,496ftまでエンゲージされていた。

また、最大の加速度記録とほぼ同時刻にラダー位置が、通常の動きに比べ大きく動いていたことも、この揺れに関与した可能性が考えられる。

なお、事故発生時の同機のオートパイロットは、DFDRによれば「ENGAGE」されており、PFはラダーやエレベーターの動きには関与していなかったものと推定される。

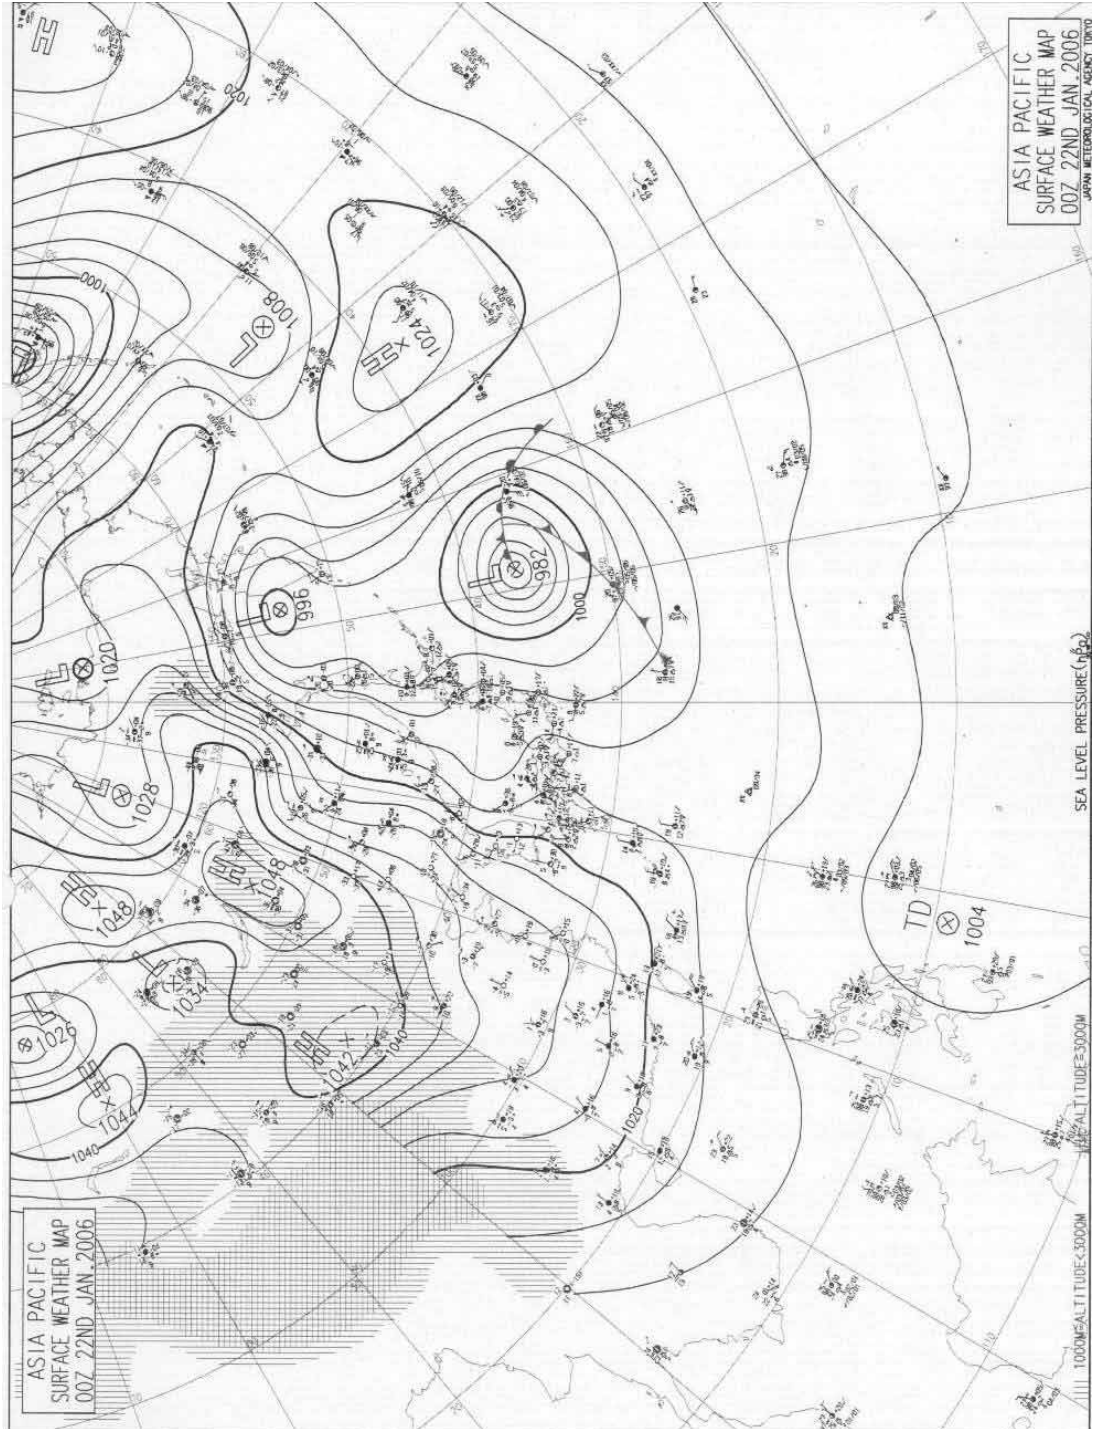
付図5 アジア地上天気図(平成18年1月22日)09時

22日09時の地上天気図では、アムール川上流付近に中心を持つ高気圧と前日関東地方に雪をもたらした低気圧が本邦東海上にあり、典型的な冬型の気圧配置となっていたが、低気圧の移動が早く本邦四国周辺の等圧線間隔は開き、四国周辺の地上風は10kt以下となっていた。

(2) 当日09時の地上天気図は冬型の気圧配置であったが、四国周辺の地上風は

弱く、松山空港でも10kt以下であった。しかし、2.6.2に記述したとおり、松山空港の12時の実況から西風が卓越し、その後強くなっていたことから、冬型気圧配置による西風が強くなっていたものと推定される。
