B767 (JA8669) 事故調査報告書の問題点

AA2006 5 全日本空輸株式会社所属 JA8669

事故発生は平成 18 年 (2006 年) 1 月 22 日 [報告書発表は平成 18 年 9 月 27 日]

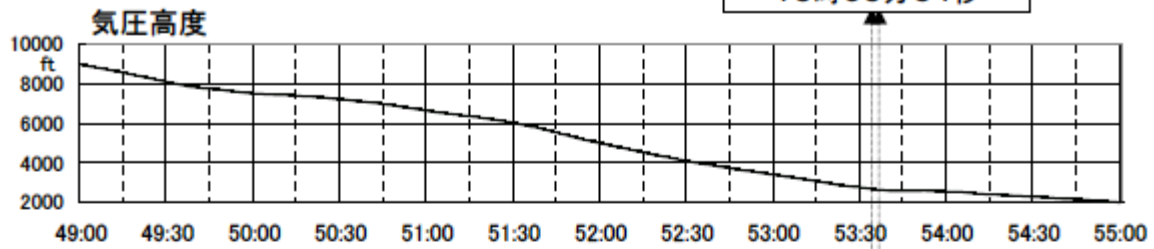
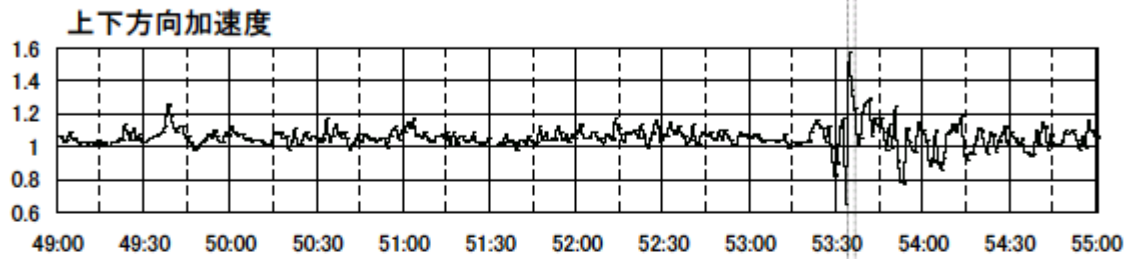
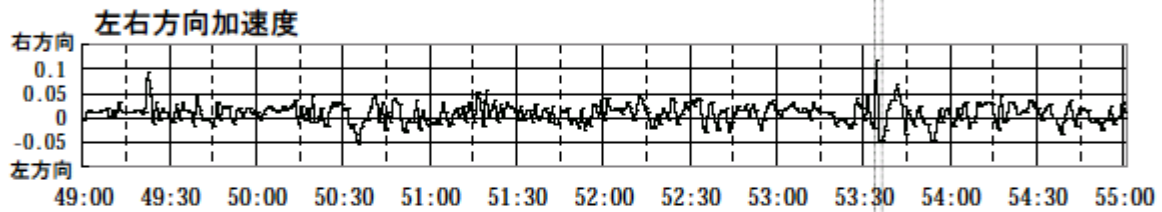
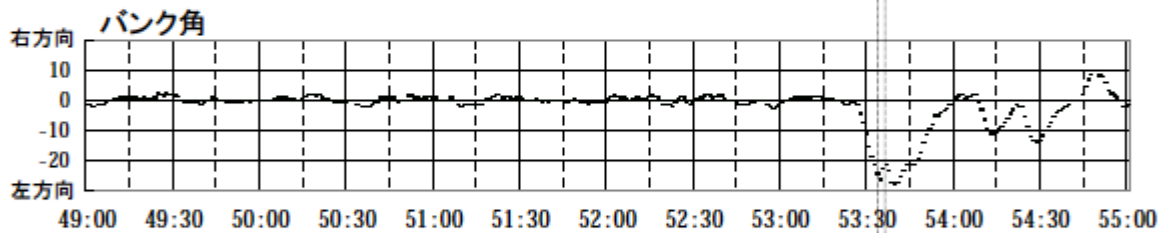
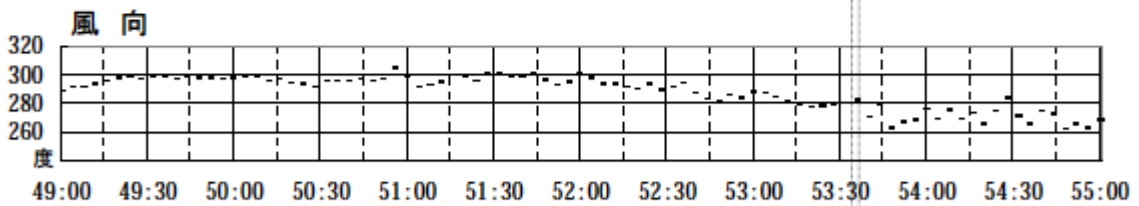
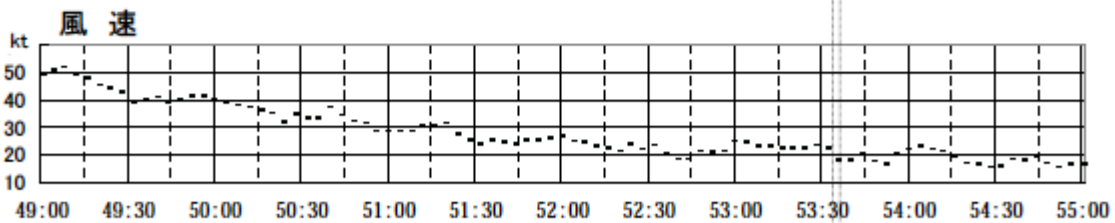
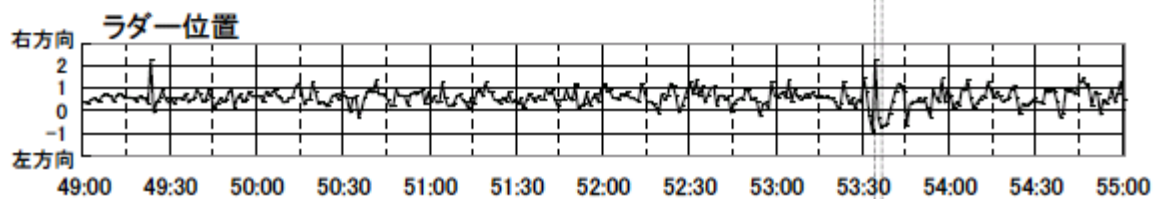
付図4 D F D Rの記録

事故当時、当該機はオートパイロットを使用して飛行しており、発表された事故調査報告書に添付されている飛行記録には、事故発生時に方向舵の位置に異常なスパイク状の動きが見られます。報告書には、「**また、最大の加速度記録とほぼ同時刻にラダー（方向舵）位置が、通常の動きに比べて大きく動いていたことも、この揺れに関与した可能性が考えられる。なお事故発生時の同機のオートパイロットは DFDR（飛行記録）によれば ENGAGE（接続）されており、PF（操縦担当者）はラダーやエレベーターの動きには関与していなかったものと推定される**」と記述していますが、

単なる可能性の指摘にとどまり、なぜこのような不自然な方向だの動きがあったのかについては、何の調査もなされていません。そして、その異常な動きの約4分前の49分20秒頃にも同じようなスパイク状の方向舵の動きが記録されており、この時も事故発生時と同じく右方向の加速度が増加しています。

この異常な方向舵の動きが、機体の動きに影響を与えているのは明らかです。このような動きは、方向舵をコントロールしている自動操縦系統（ヨーダンパー）に異常があった可能性も考えられます。

上下方向加速度最大値
13時53分34秒
