## B737（JA56AN）事故調査報告書における問題点

### ～再発防止に寄与する事故調査を！～

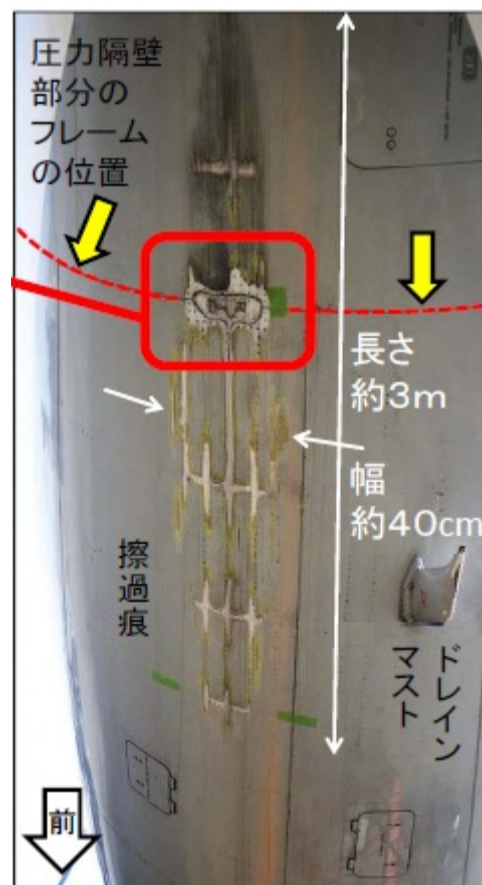
『調査の進捗状況』より抜粋

仙台空港で発生したエアバス A320 型機の事故は、接地が非常にスムーズであったためにパイロットは接地したことを認識できず、着陸をやり直そうとしたときに発生したといわれています。ニュース映像を見ると、機体が接地時のFLARE Mode からGo Around Mode(着陸復行 Mode)に変化したときに大きな機首上げが生じて後部胴体が接地したように見えます。エアバス A320 型機では、接地後機体はFLARE Modeで機首を自動的に下げようとしています。しかし機体が接地していてもパイロットが接地したと認識していなければ、下がろうとする機首を支えるために上げ舵を取るでしょう。そのタイミングでパイロットが残りの滑走路長等を考えてゴーアラウンド(着陸復行)を決心しスラストレバーをTOGA Position(離陸推力がセットされる)に入れたとすると、今まで加えていた上げ舵が残ったまま機体はGo Around Modeとなり、ROTATION(再離陸のための機首上げ)と相まって大きくかつ急激に機首が上がり、パイロットがその動きを認知してから下げ舵を取ったとしても間に合わなかった可能性が考えられます。スポイラーの影響や、オートブレーキの解除の影響等も大きな機首上げにつながった可能性があるとの見方がありますが、もう少し深く考えてみましょう。

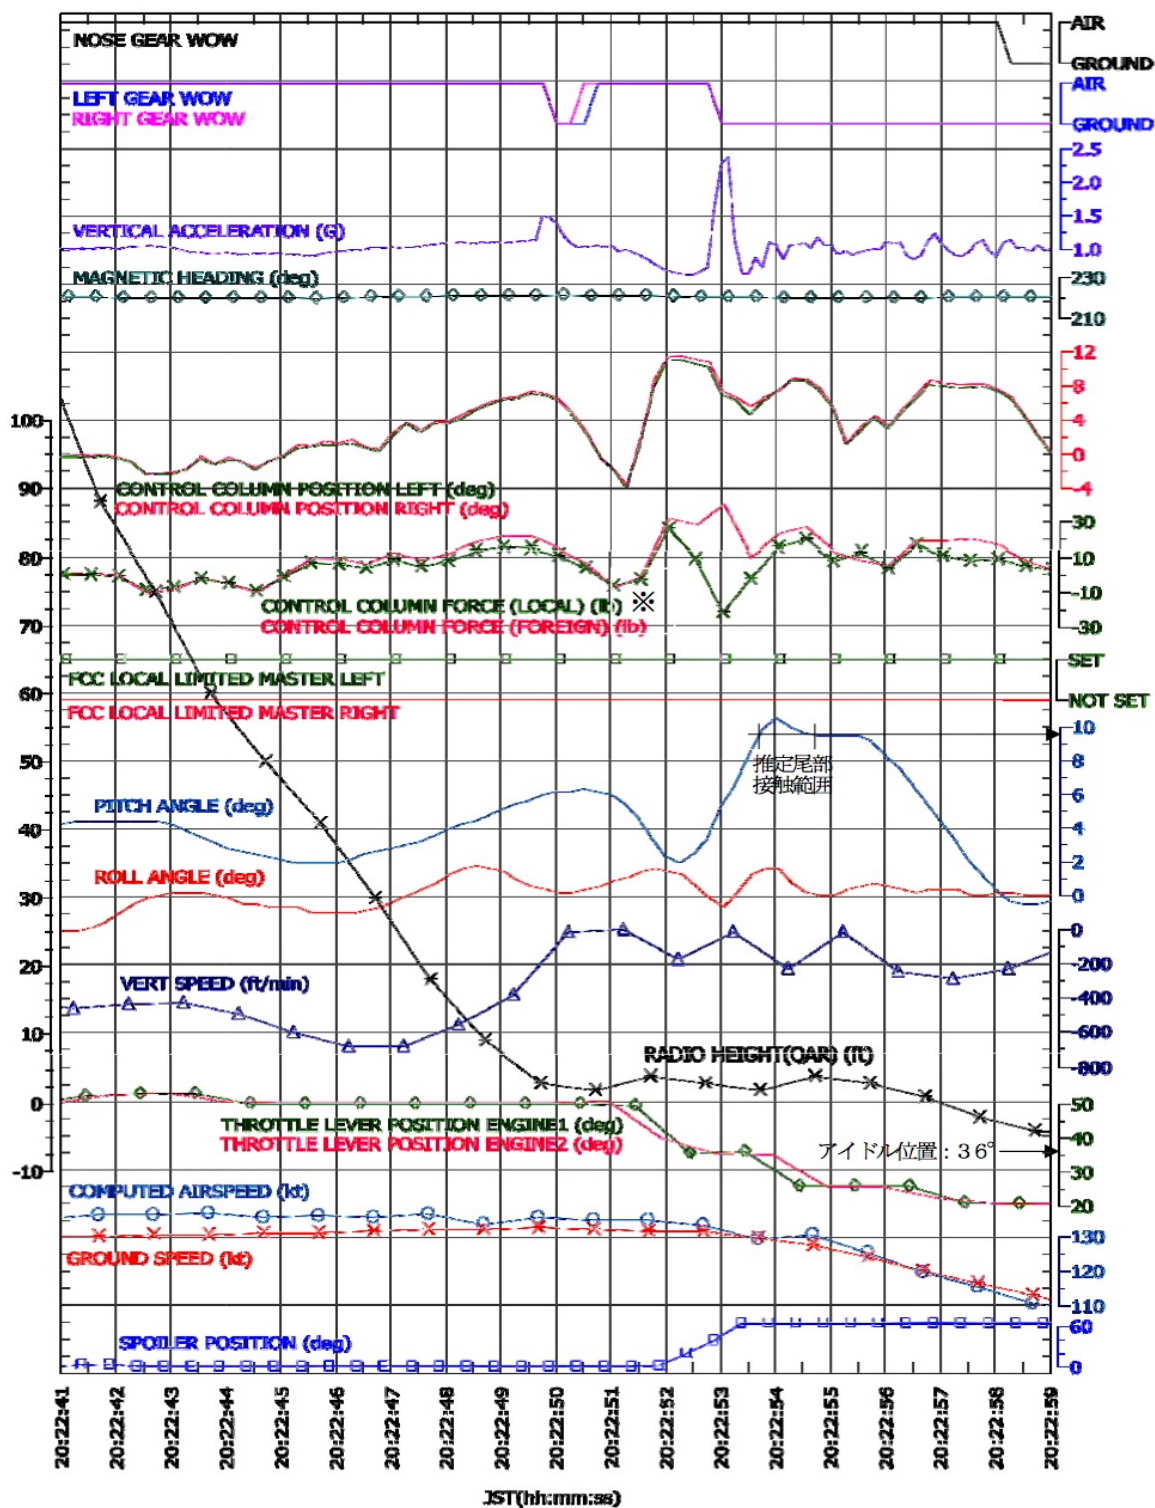
付図4 DFDRの記録(2)

再接地後2秒間の平均対地速度は約128.5ktで、滑走路上に残されていた擦過痕の長さは約67mであったが、この速度で約67mを移動するのに必要な時間は $(67 \div (128.5 \times 1852 \div 3600)) = 1.013$  約1秒である。付図4で、ピッチ角が最も大きくなっている1秒間は、ピッチ角が約9.7°以上の部分に相当している。

しなければならない場合もあります。事故報告書には、バウンド中「CCP には大きな押す方向及び引く方向の動きがあった」と分析していますが、実際の飛行機の姿勢（ピッチ）は一度目の接地が約  $6^{\circ}$  ピッチでバウンドし、再接地までの約 3 秒の間にピッチは  $6^{\circ} \rightarrow 2^{\circ} \rightarrow 5.3^{\circ}$  といずれも通常の接地姿勢の範囲内で推移しており、決して過大な操作とはなっていません(付図 4 DFDR の記録 参照)。再接地後の状況についても、操縦桿を押し、次いで大きく引いたと操縦桿の動きを主に分析し、スポイラー（スピードブレーキ）や車輪のブレーキによるピッチモーメントの影響については分析がなされていません。

事故調査報告書では全く触れていませんが、本事故ではバウンド中のスポイラーの展開により、機体は毎分約 500 フィートの降下率で二回目の接地となっています。その時のピッチは  $5.3^{\circ}$  であり、そこまでは通常の着陸の範囲でした。しかし、その時操縦桿の動きが  $+5.3^{\circ}$  から  $+2.8^{\circ}$  まで機首下げ側に戻されているにもかかわらず、機首は最大で毎秒  $8^{\circ}$  のレートで上がり、テールストライクに至っています。離陸時には毎秒  $2^{\circ} \sim 3^{\circ}$  のレートで機首上げを行うことが推奨されていることを考えると、極めて異常なピッチ変化です。これは完全にパイロットの予想に反した機体の動きであり、パイロットが体得している一連の着陸操作では考えられない動きと言えます。パイロットの意に反したこのような機体の動きがなぜ発生したのかという点を究明することこそ、同種事故の再発防止に寄与する真の事故調査ではないでしょうか。
