## JL356 B747-400(JA8903)事故調査報告書の問題点

AA2006-1- 日本航空株式会社所属 (JA8903)

事故発生は平成 14 年(2002)10 月 21 日、報告書発表は平成 18 年(2006)1 月 27 日。

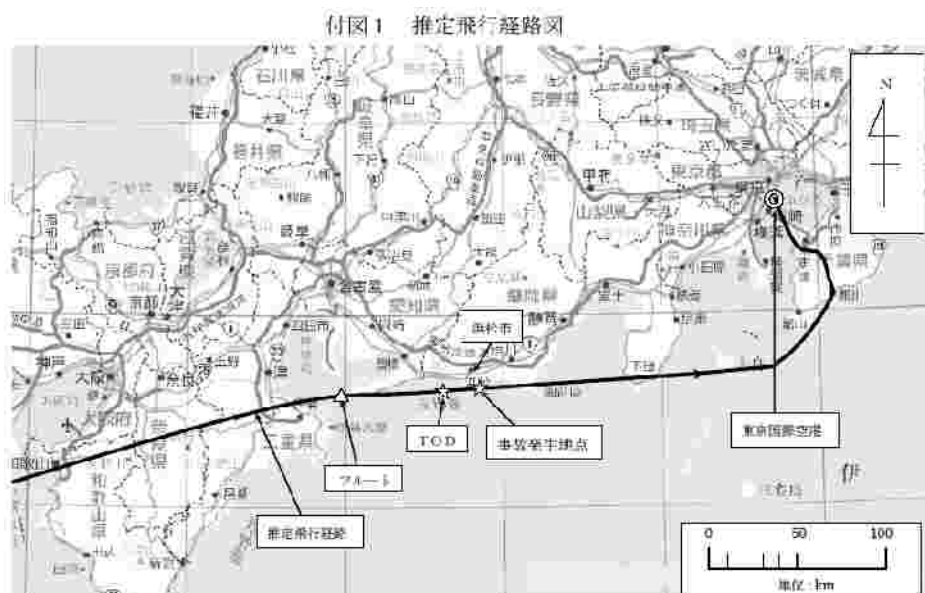
事故当時の状況を簡単に説明すると、事故機である日本航空 356 便 (JL356) は、福岡から羽田に向かって浜松市付近の高度約 39000ft (約 11900m) を飛行していましたが、羽田への着陸のため降下を開始した直後に速度が急激に増加し始めました。自動操縦装置に減速するための入力を行い、スピードブレーキを開いた頃に機首が上がる感じがし、失速警報が鳴ったために操縦桿により機首上げを抑える操作を行いましたが、その際に機体が動揺(8 度を超える機首変動)して負傷者が発生したというものです。
