SFO で進入機が出発機と誘導路上で衝突寸前！

2017年7月7日現地時刻 23:56 頃、サンフランシスコにおいて、Air Canada (ACA) 759 便 (A320-200) が Runway (以下 Rwy と表記) 28R に着陸許可を得ていましたが、右隣の Taxiway C に着陸しそうになりました。その誘導路には離陸の順番を待つ 4 機の大型機が並んでおり、大事故寸前の出来事でした。NTSB はとりあえず判明したことを Update として発表しており、その概要を紹介します。

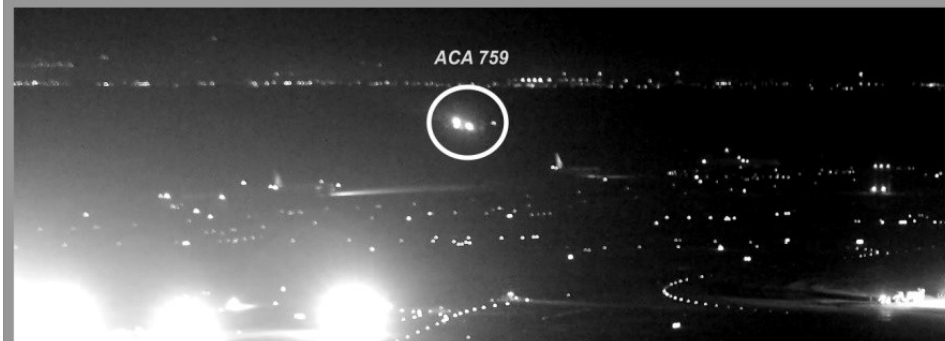
Local controller (23:56:10): air canada go-around.

↑ この時、ACA759 はすでに上昇姿勢にあることが分かります。

ASDE-X（空港内監視レーダー）は肝心の 12 秒間表示が消えており、表示が現れた時には ACA759 便が UAL 1 便の上を通過しつつありました。タワーはその 4 秒後に Go around の指示を出しています。その時点では ACA759 便は、もう着陸復行操作に入っていました。
