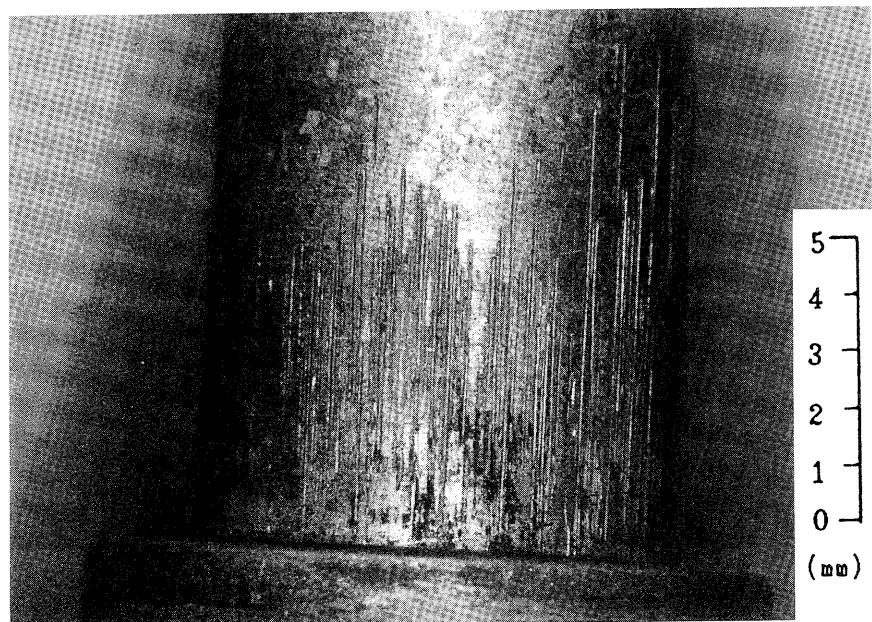
写真- 31 プレッシャ・リリーフ・ドア・ラッチ機構  
ショルダ・ナットのすり傷(右側)

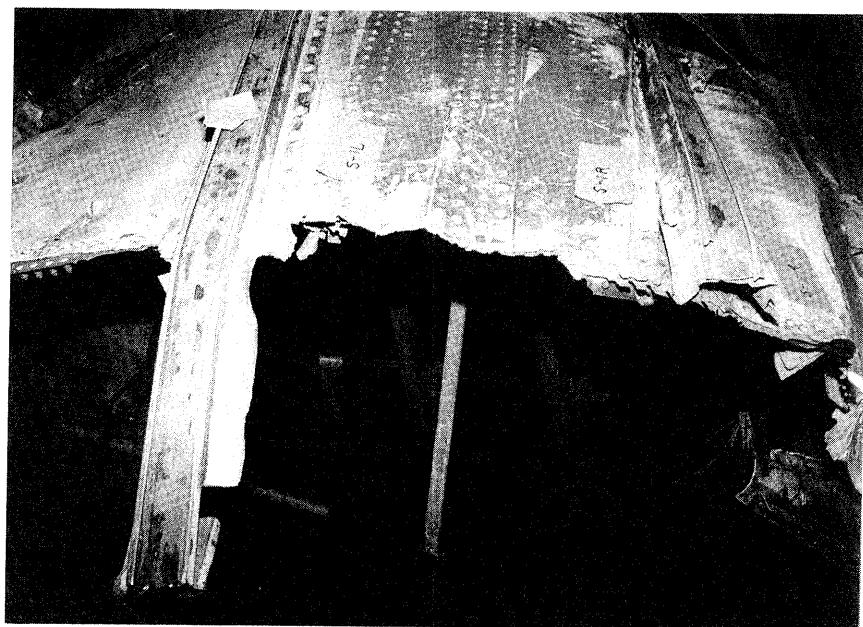
写真－33 BS2658APU防火壁取付部  
1Lと1Rの間の破断状況

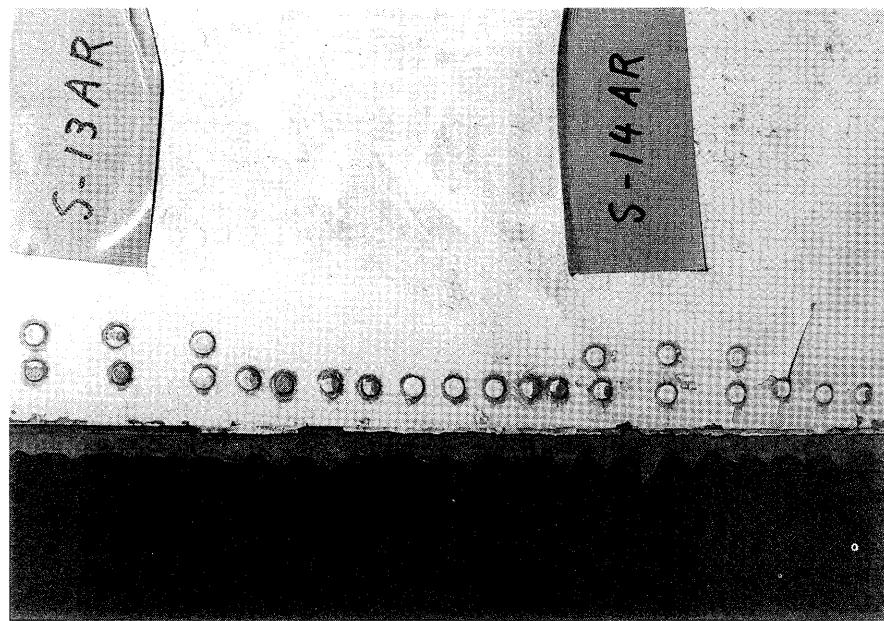
写真－35 BS2658APU防火壁取付部  
14AR付近の破断状況

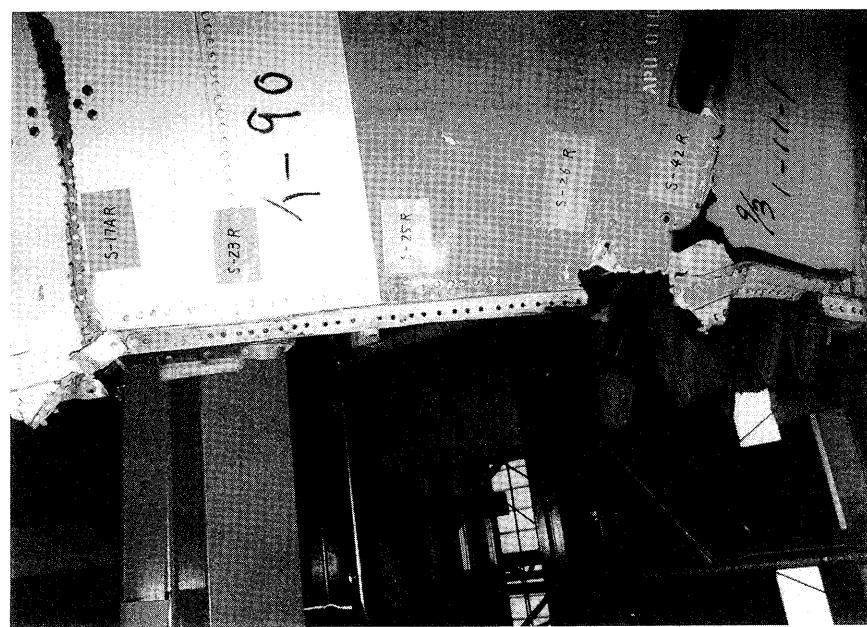
写真－36 BS2658APU防火壁取付部  
23R付近の破断状況

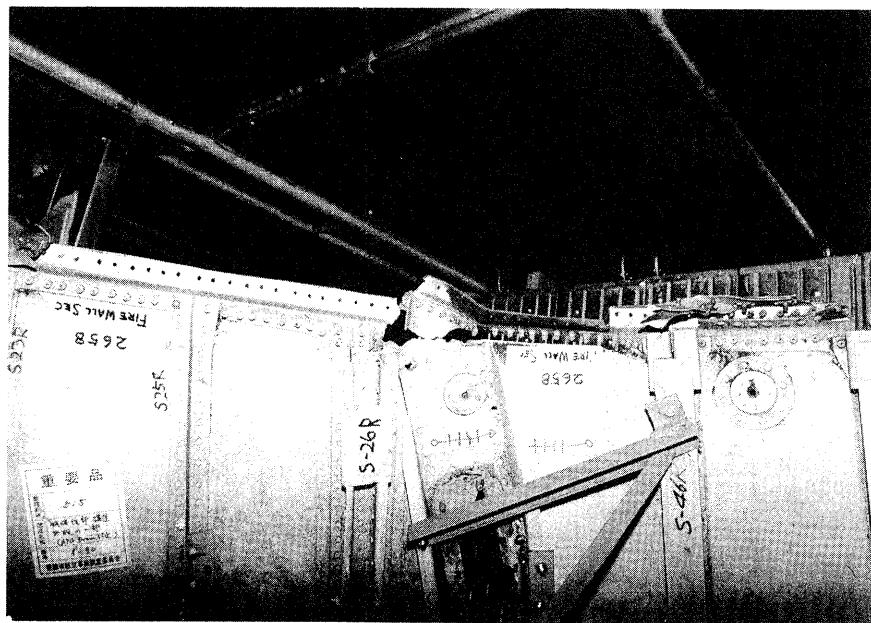
写真一 37 BS2658APU防火壁取付部  
25R付近の破断状況

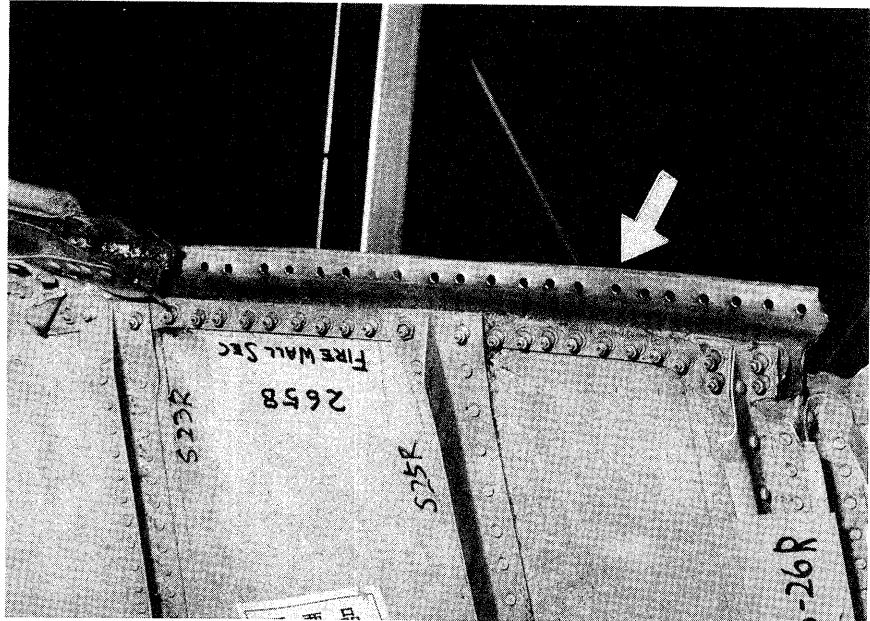
写真一 38 BS2658APU防火壁取付部  
25R付近のダブラのそり

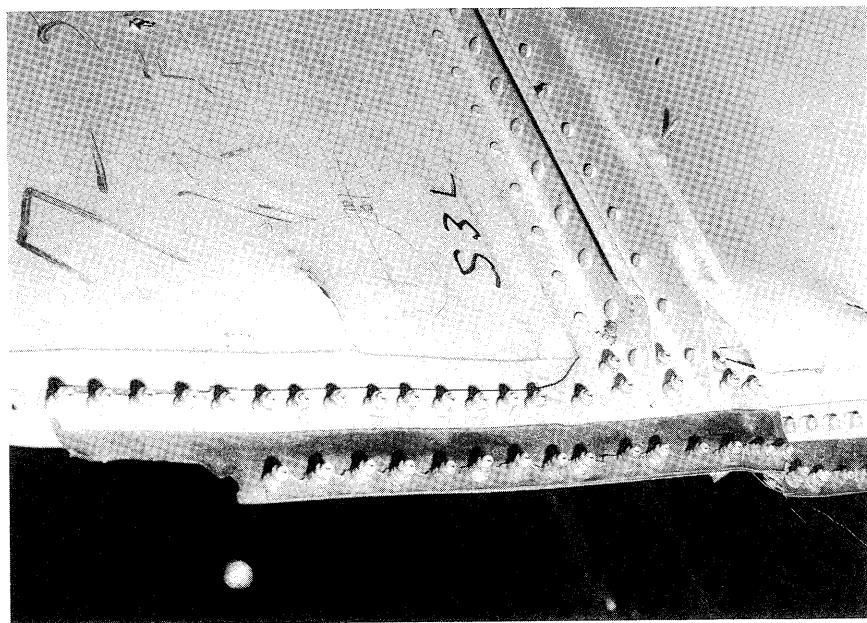
写真一 39 BS2658APU防火壁取付部  
3L付近の破断状況

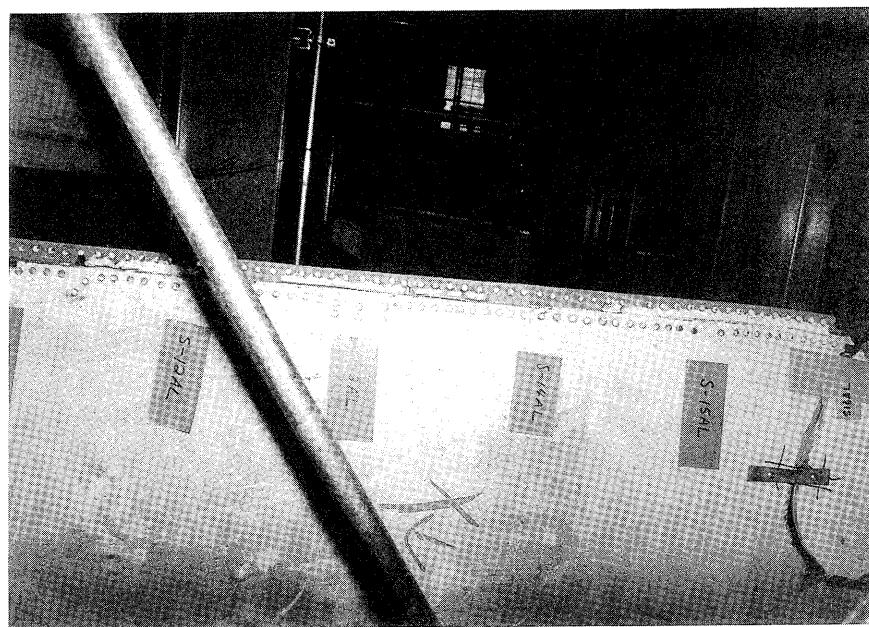
写真一 40 BS2658APU防火壁取付部  
14AL付近の破断状況

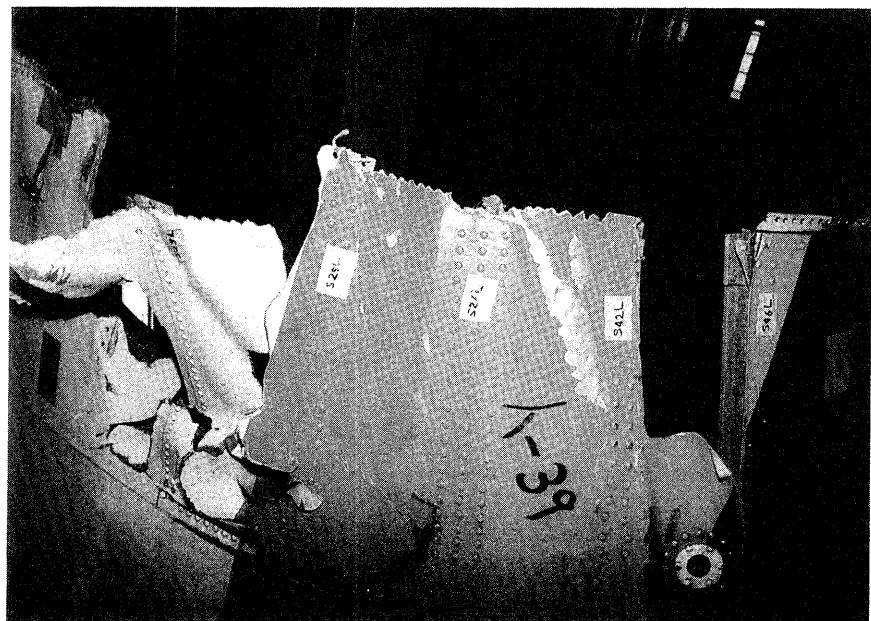
写真- 41 BS2658APU防火壁取付部  
26L付近の破壊状況

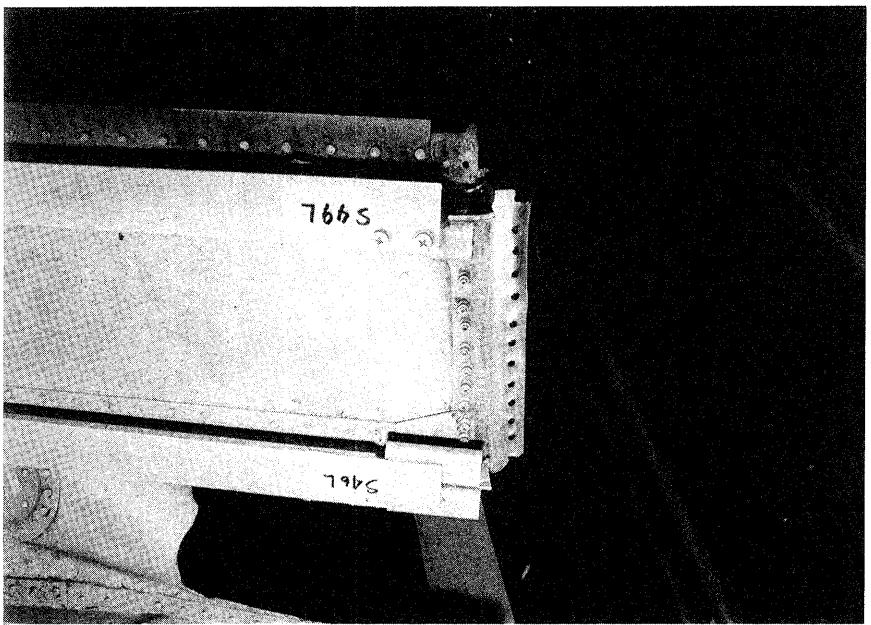
写真- 42 BS2658APU防火壁取付部  
46Lと49L間の破壊状況

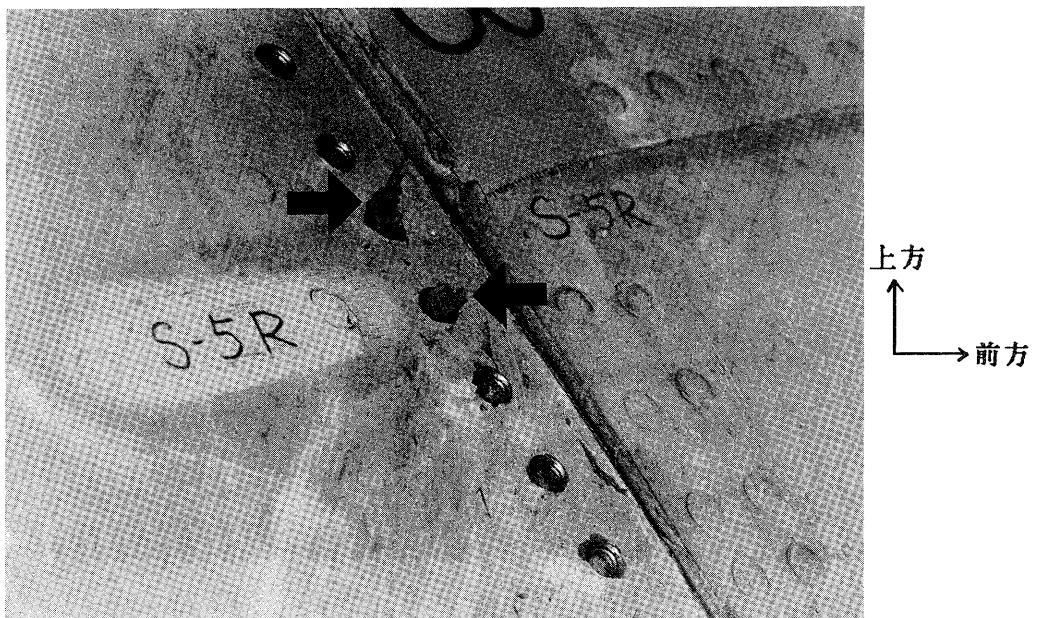
写真－43 BS2638胴体外板のファスナ孔より  
吹き出したとみられる断熱材

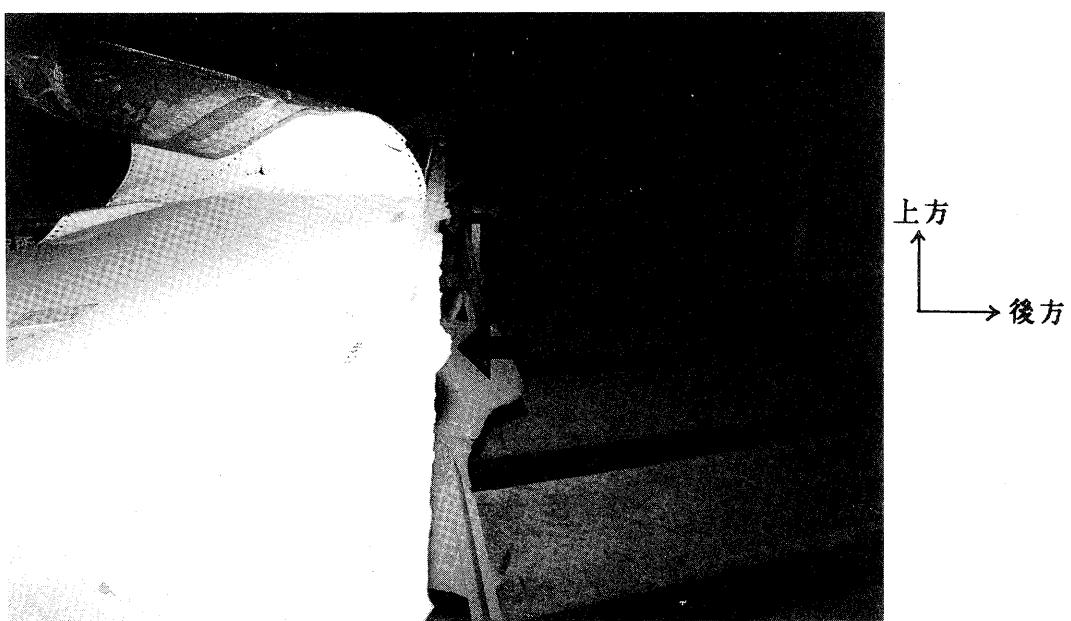
写真－44 垂直尾翼フォワード・トルクボックス  
左側フロント・スパー・コードでの外板  
の破断状況

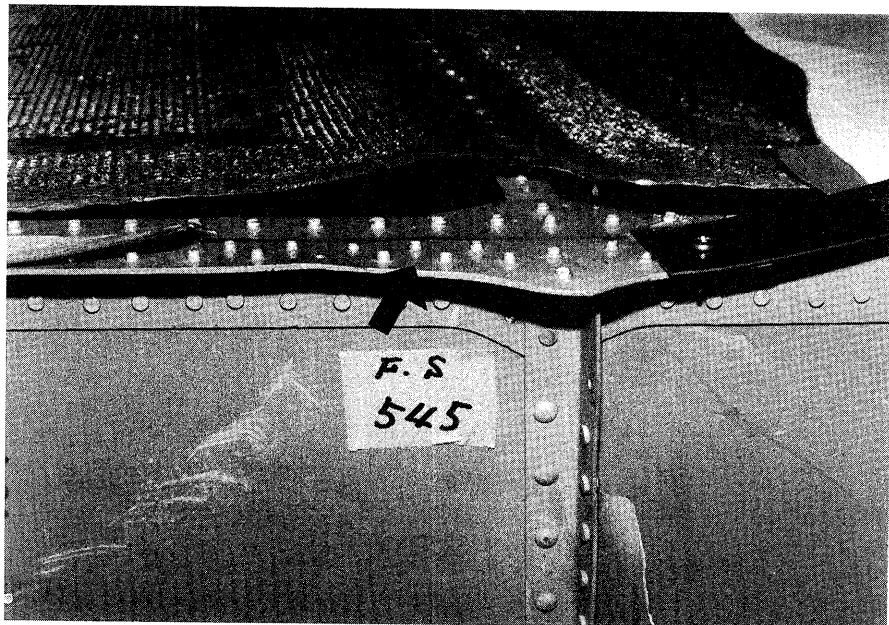
写真- 45 垂直尾翼フォワード・トルクボックス  
左側フロント・スパー・コードでの  
リベットの破断状況

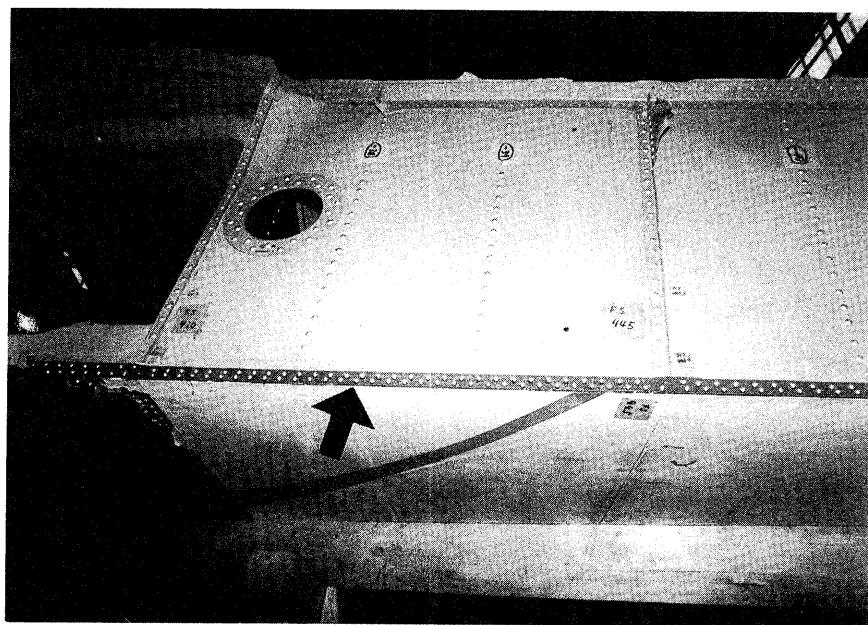
写真- 46 垂直尾翼フォワード・トルクボックス  
右側フロント・スパー・コードでの  
外板の破断状況

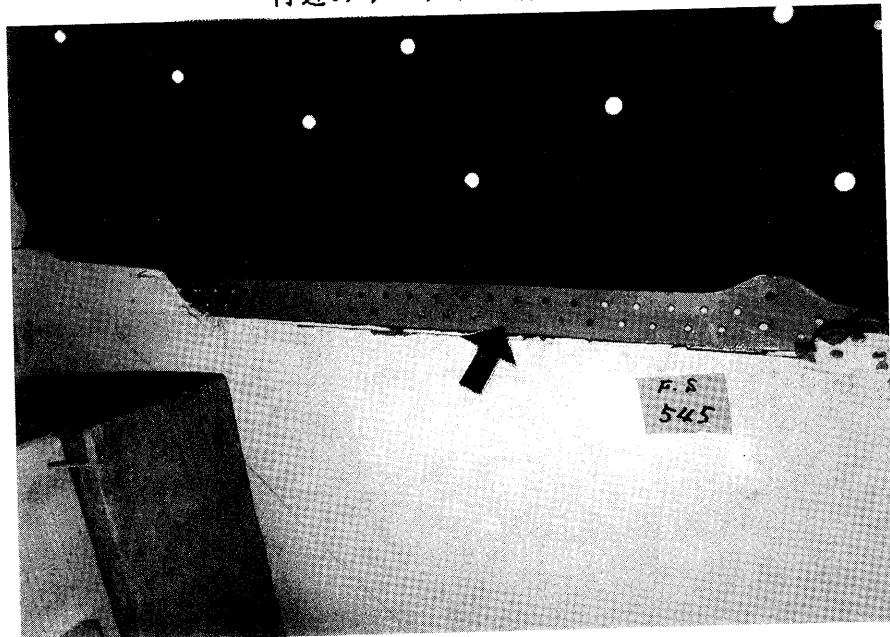
写真- 47 垂直尾翼フォワード・トルクボックス  
右側フロント・スパー・コードFS545  
付近のリベットの破断状況

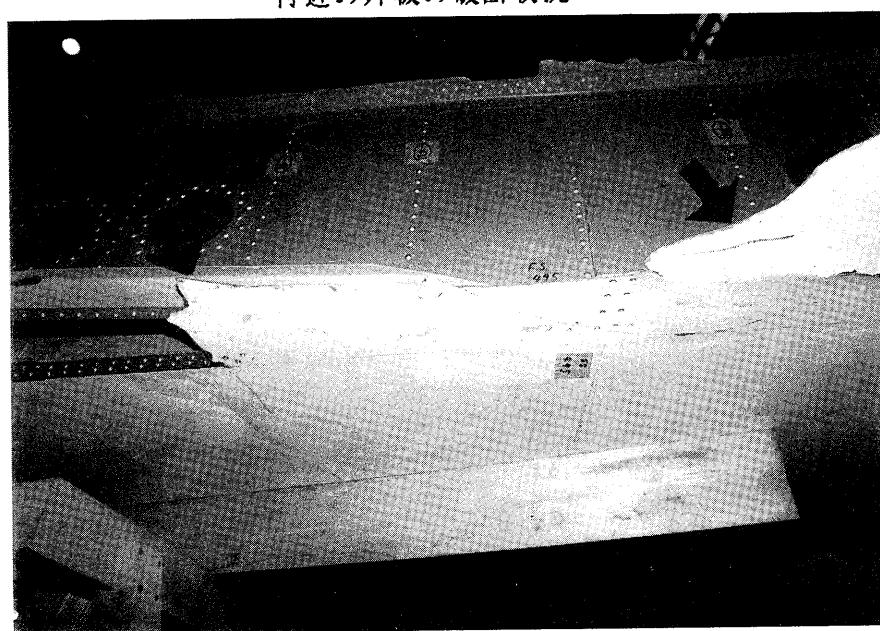
写真- 48 垂直尾翼フォワード・トルクボックス  
右側フロント・スパー・コードFS495  
付近の外板の破断状況

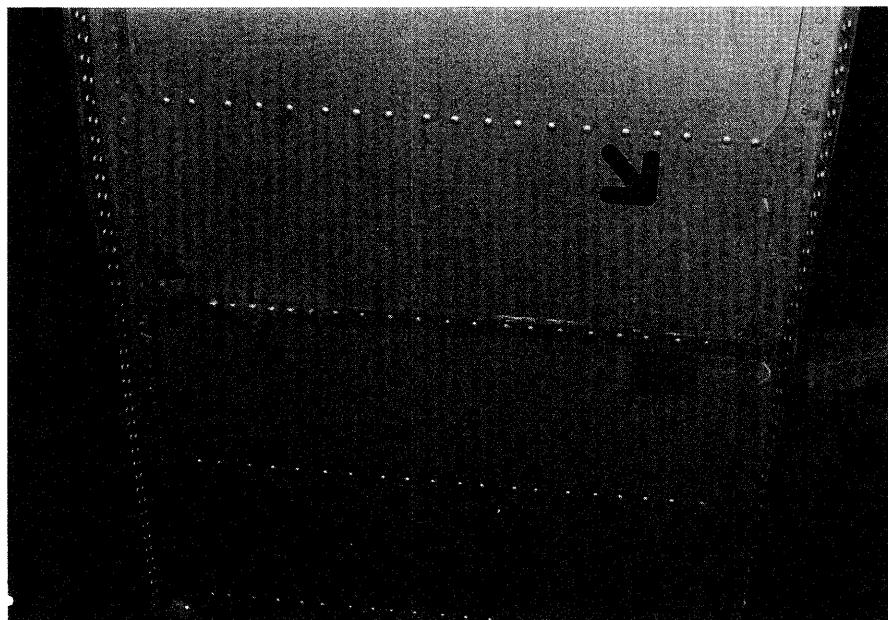
写真- 53 垂直尾翼フロント・スパー  
FS445付近のすり傷

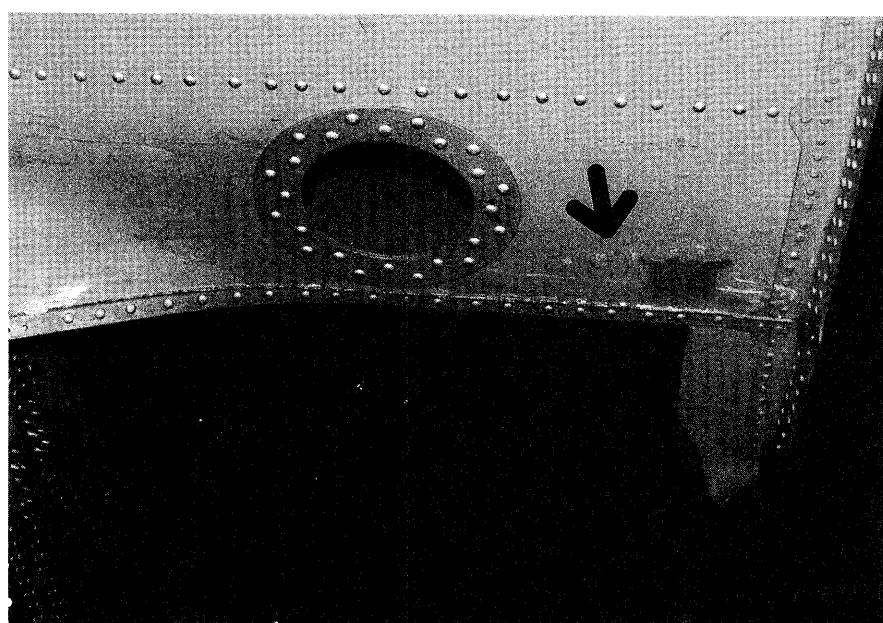
写真- 54 垂直尾翼フロント・スパー  
FS420付近のすり傷

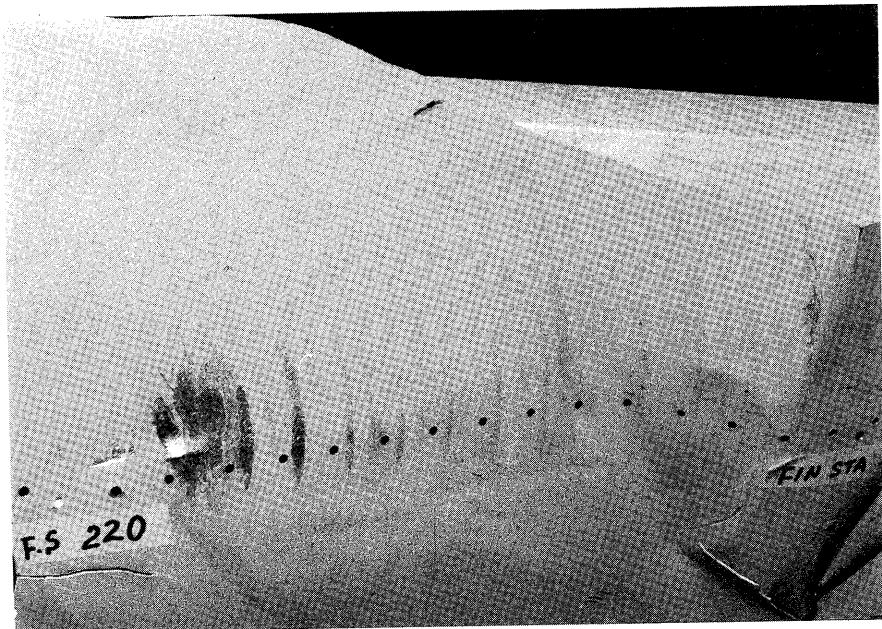
写真- 55 垂直尾翼フロント・スパー  
FS220付近のすり傷

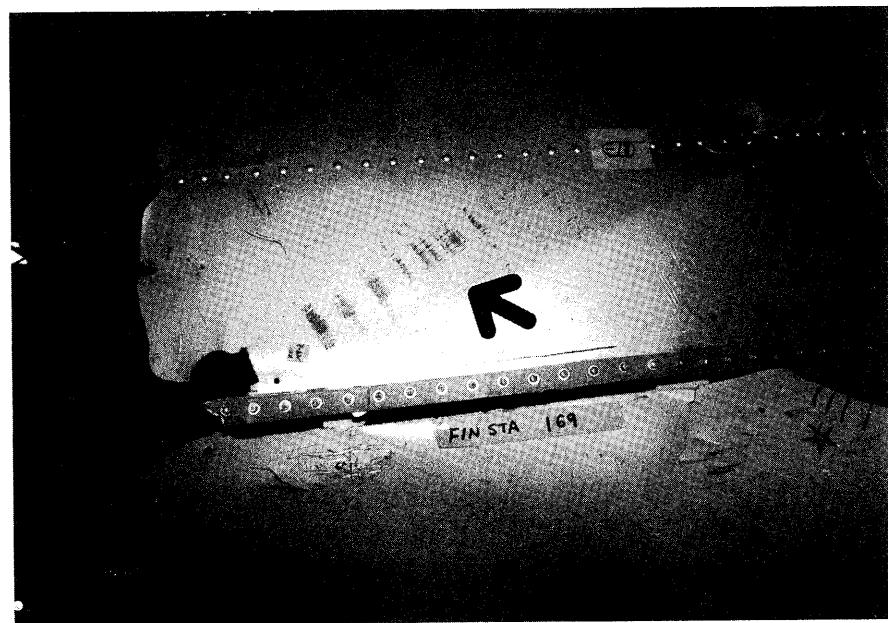
写真- 56 垂直尾翼フロント・スパー  
FS169付近のすり傷

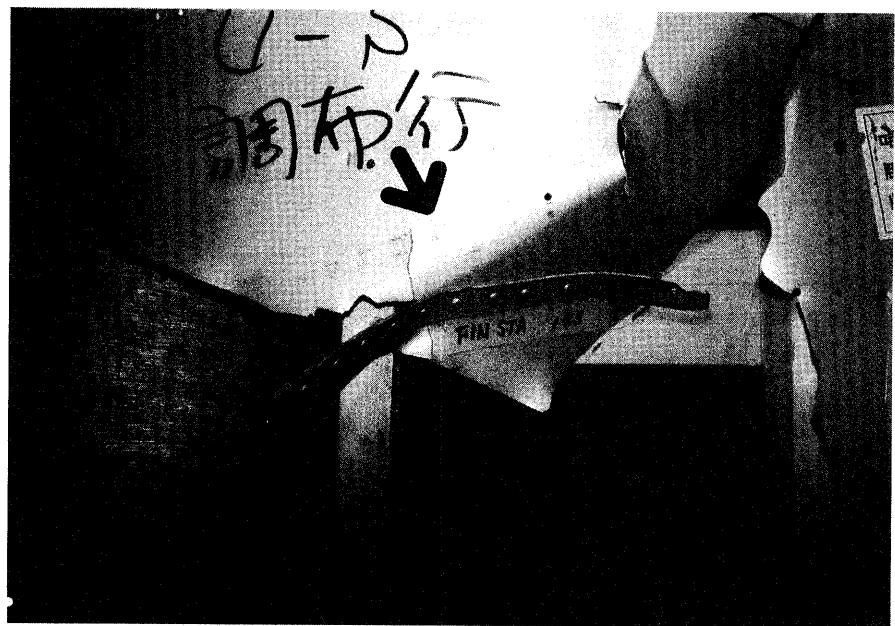
写真- 57 垂直尾翼フロント・スパー  
FS143付近のすり傷

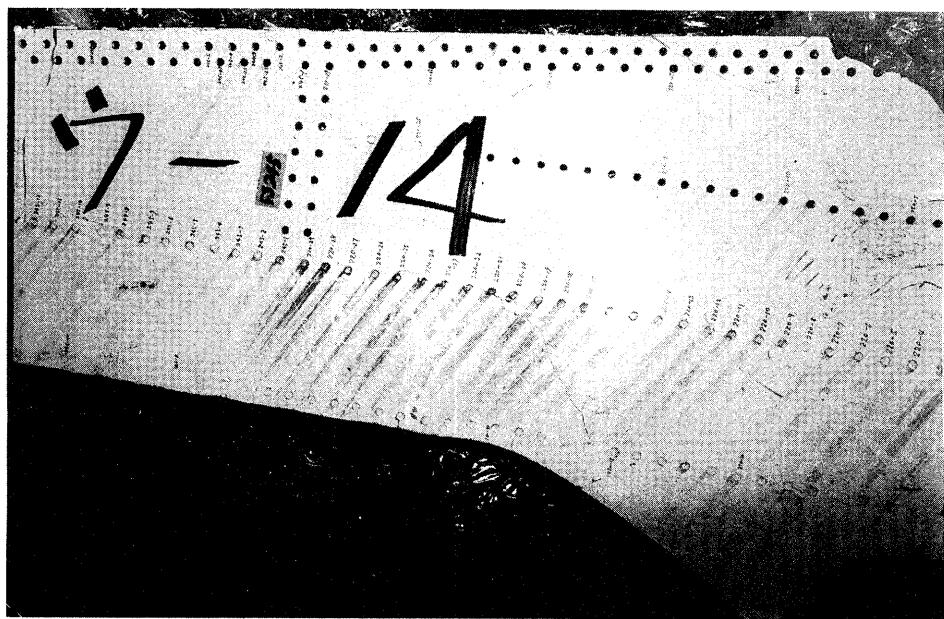
写真- 58 垂直尾翼右側外板の黒色付着物(1)

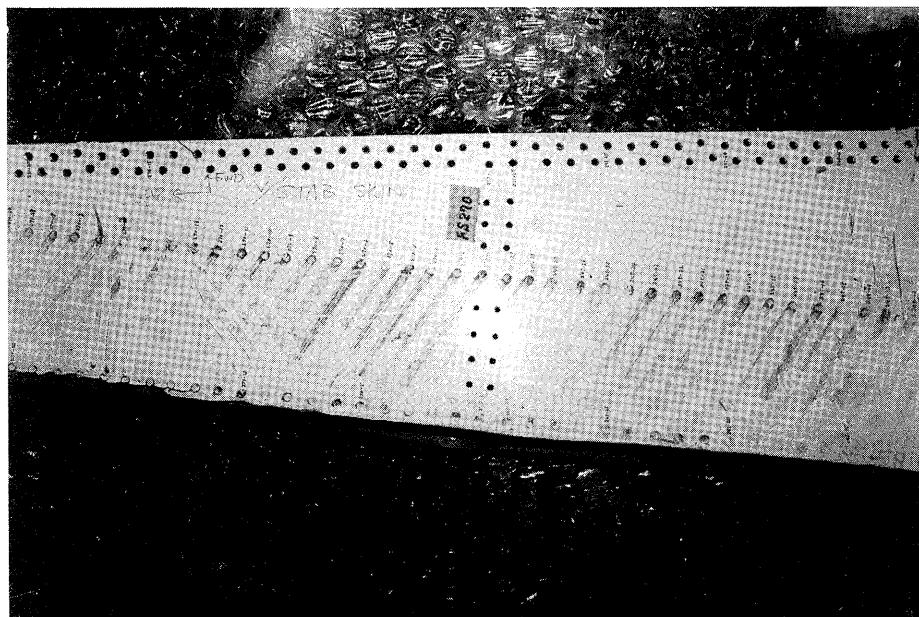
写真－ 59 垂直尾翼右側外板の黒色付着物(2)

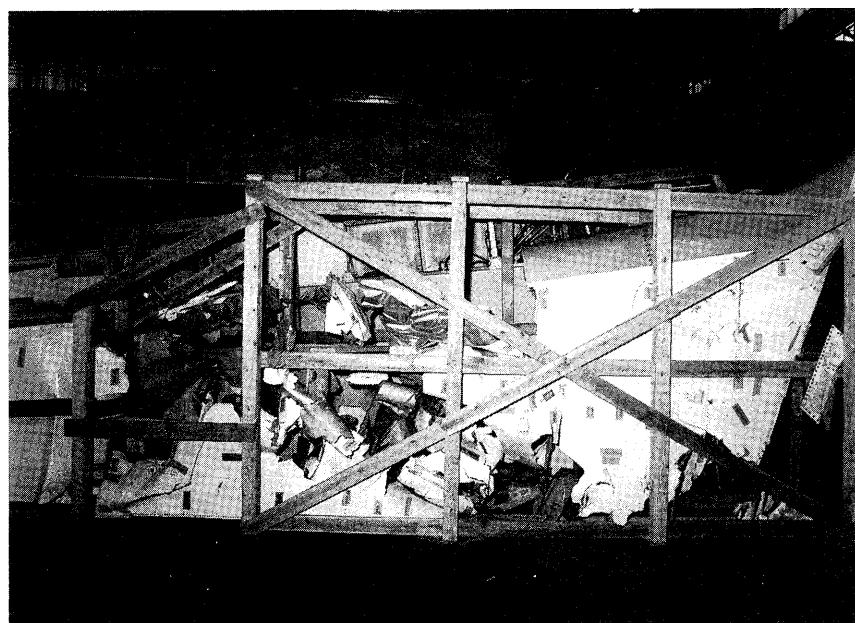
写真－ 60 左側水平尾翼前縁部の損壊状況

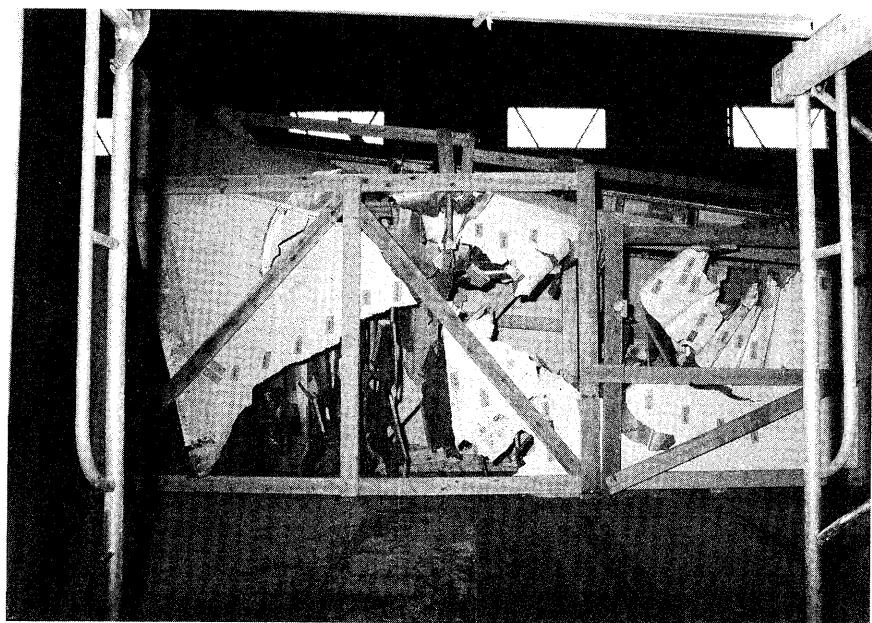
写真－ 61 右側水平尾翼前縁部の損壊状況

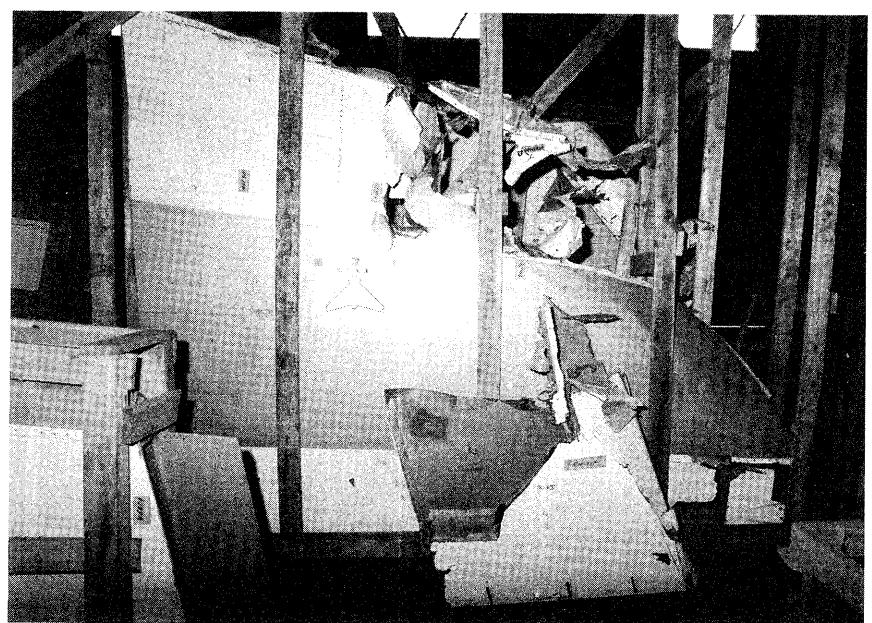
写真－ 62 右側水平尾翼々端部の損壊状況

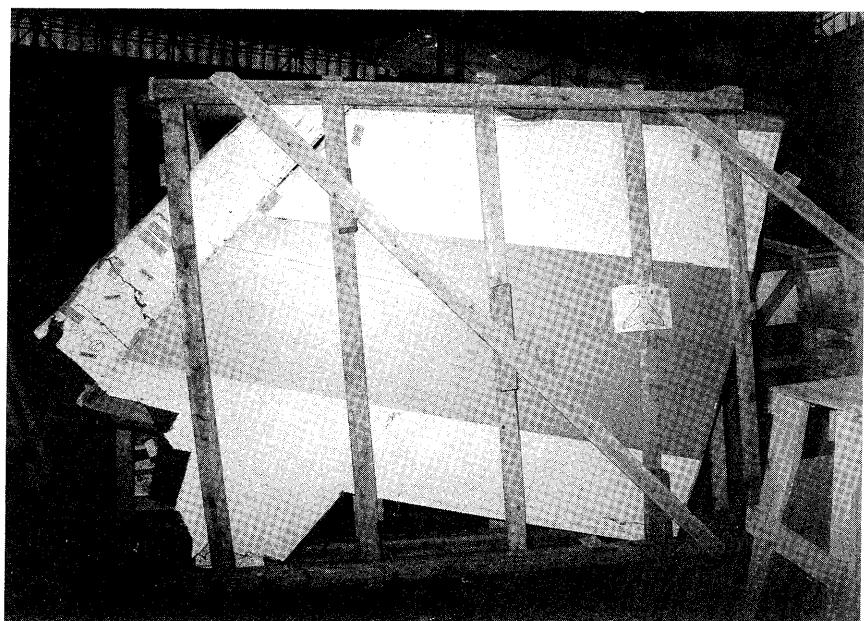
写真－ 63 左側水平尾翼々端部の損壊状況
