航空事故調査報告書付録

(JA8119に関する試験研究資料)

運輸省航空事故調査委員会

付録 1 後部圧力隔壁破壊の解析 のための試験研究

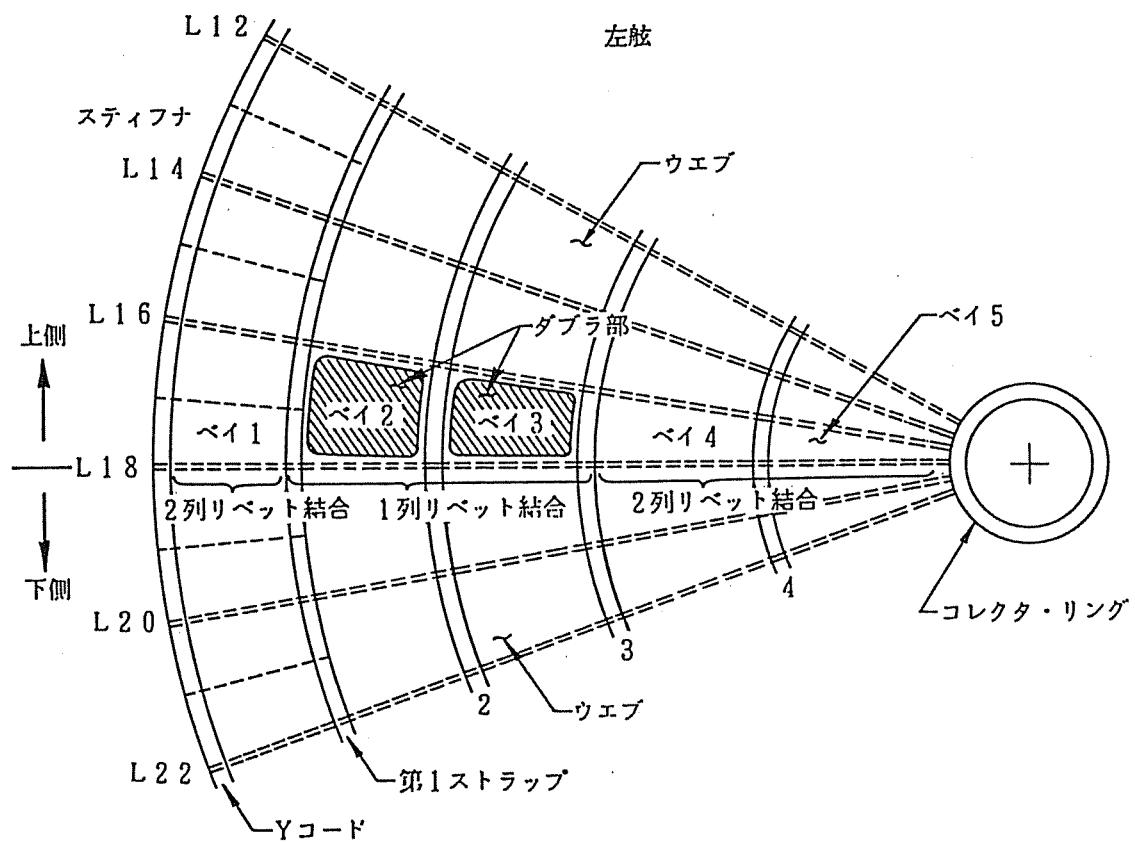
付録 1 付図-1 後部圧力隔壁 L18接続部

事故機のBS2360後部圧力隔壁のL18接続部は、2.15.1.5に述べたように、ベイ2とベイ3は1列リベットで、またベイ1、ベイ4及びベイ5は2列リベットで結合されていた(付録1の付図-1参照)。電子顕微鏡による観察の結果、このL18接続部に沿った多数のリベット孔縁より疲労亀裂が発生しているのが認められた。

事故機の場合には、付録1の付図-1に示したとおりベイ2とベイ3の部分に、大阪国際空港の事故による損傷修理の際、ダブルが付加されているが、このダブルを当てることによるL18接続部の応力の増分は、0.8~6.6パーセント程度であった。

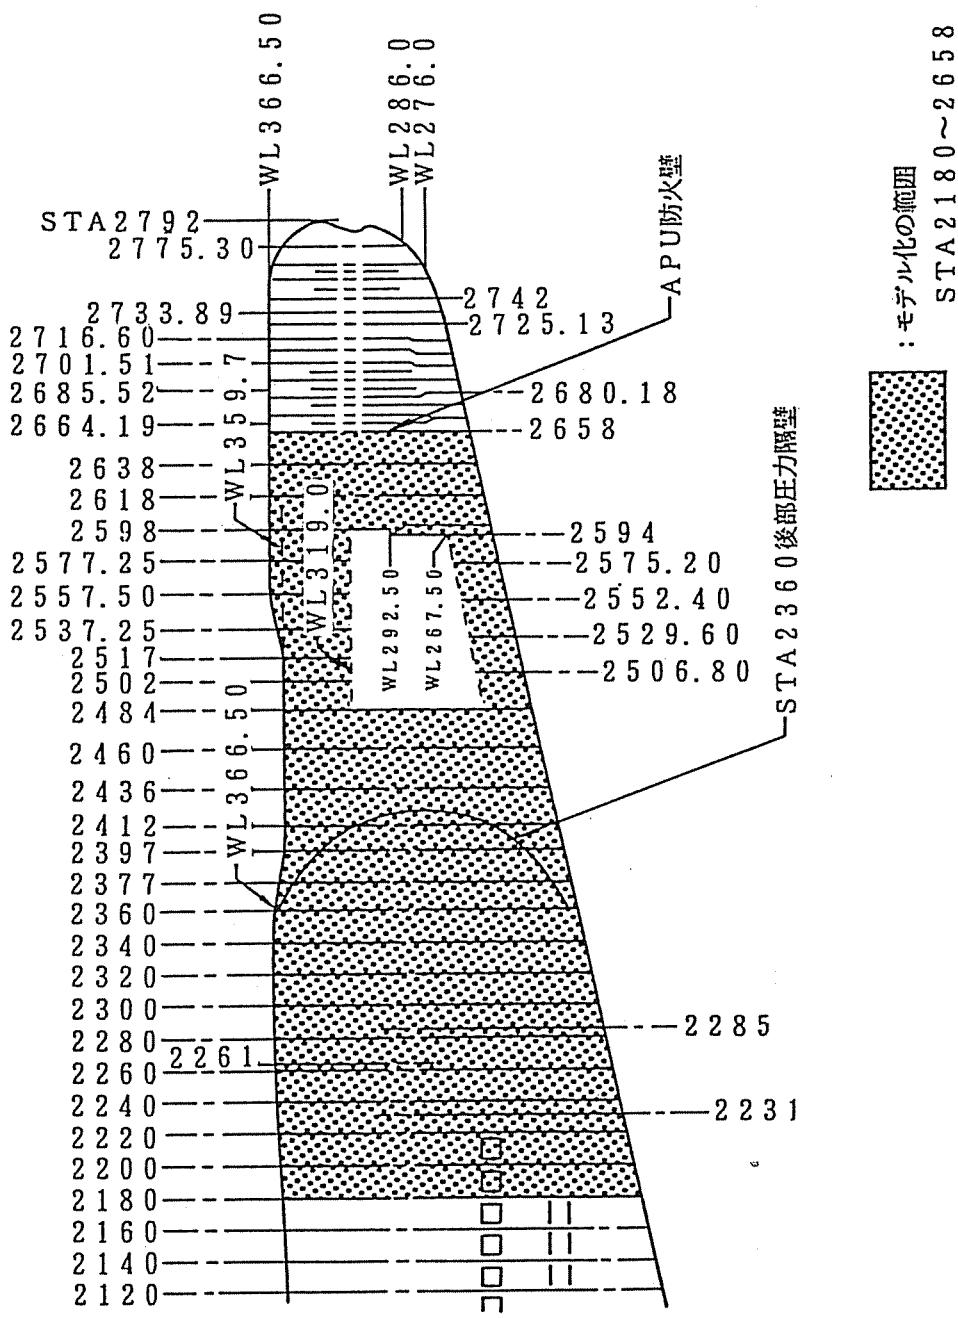
付録 1 付図一 2 後部胴体構造の解析モデル化の範囲

付録1の付図-2に後部胴体構造の解析モデル化した範囲を、また、付録1の付図-3に後部圧力隔壁の解析モデルの概要を示す。

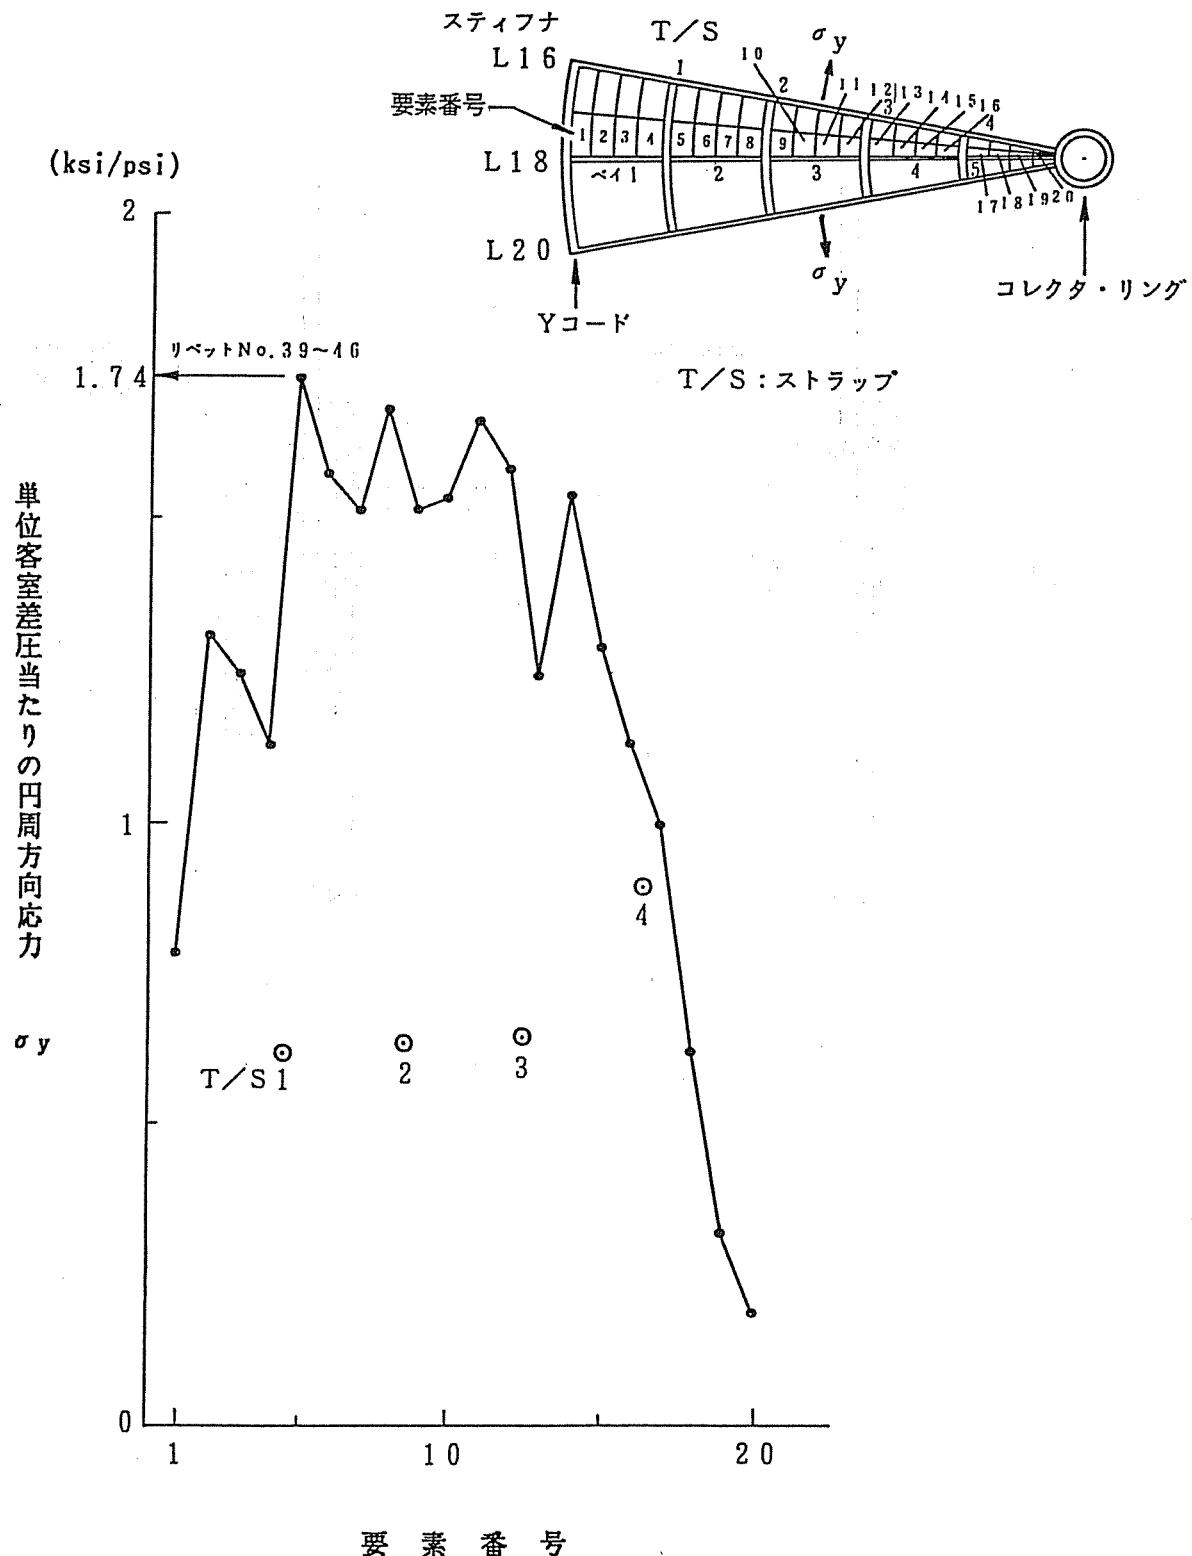
付録 1 付図-4 L18接続部の上側ウエブにかかる応力：全部材非破断の場合
(亀裂が全くない場合)

解析結果の一例として、全部材非破断の場合に単位客室差圧(1psi)によって、L18接続部の上側ウエブにかかる荷重(応力)の計算値を付録1の付図-4に示す。なお、後述の解析には、算出された荷重の最高値である1.74ksi/psiを、リベットNo.39～46にかかる応力として使用した。

L18接続部が全面破断した後の応力は、付録1の付図-4の要素20が最大となる。このことは、L18接続部が全面破断すると、コレクタ・リングと環状に結合しているウエブにまで破壊が進行していくことを示唆している。

与圧装置の最大運用客室差圧設定値8.9psiが、与圧胴体に1飛行に1回負荷されるとして、付録1の付図-4に示す1.74ksi/psiの荷重が負荷された場合の荷重を、付録1の付表-1に示す。

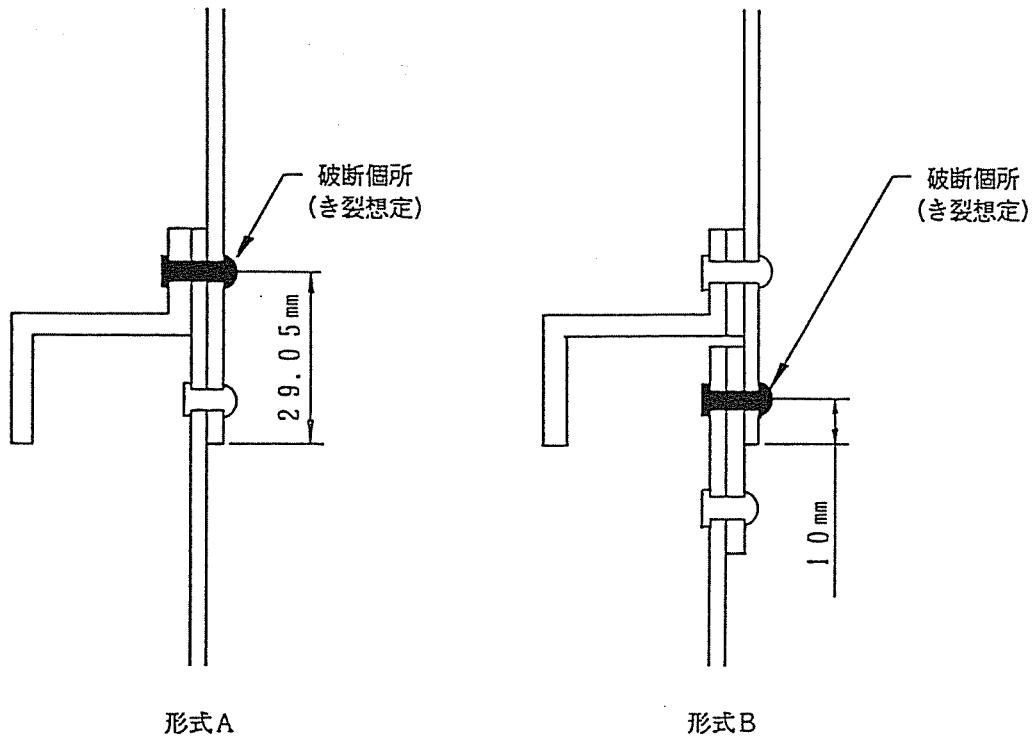
付録 1 付図－5 疲労亀裂進展解析モデル

事故機のL18接続部を模して付録1の付図-5に示すように、次の2つの形式のモデルについて解析した。

- (1) 形式A： 正規の2列リベット結合
- (2) 形式B： 事故機と同じ1列リベット結合

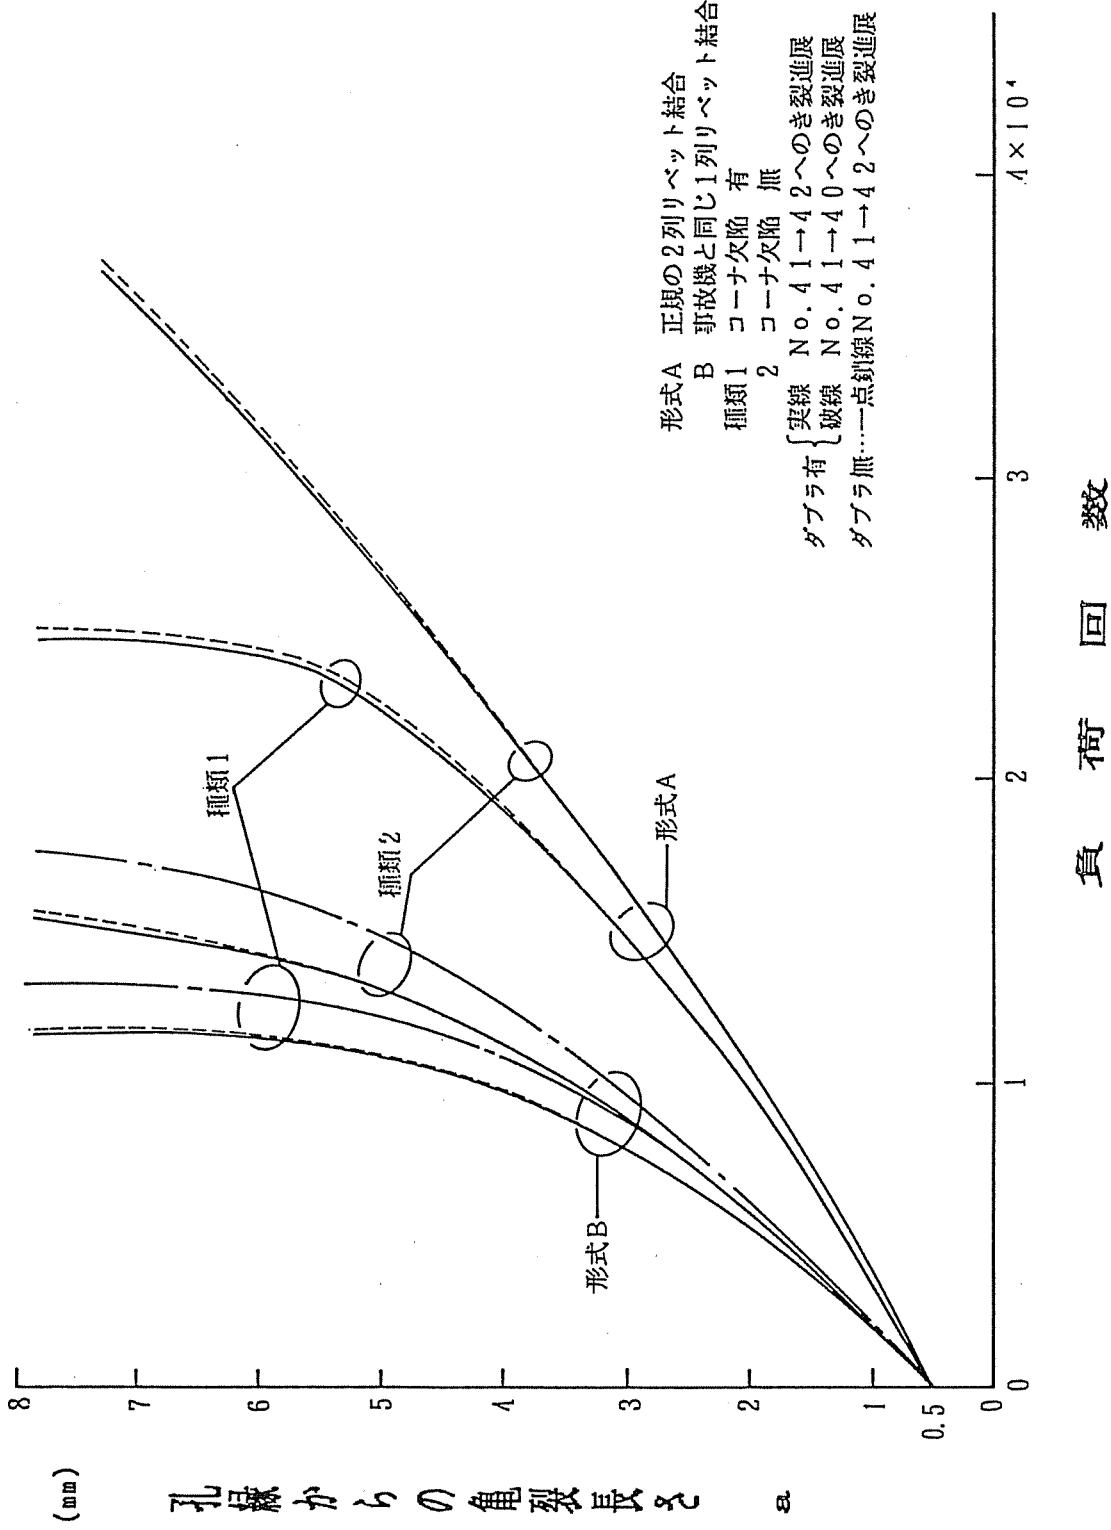
付録 1 付図-7 疲労亀裂進展計算結果：リベットNo.41

解析計算の結果として、客室差圧8.9psiが繰り返して負荷される場合のリベットNo.41の孔縁に仮定した初期貫通欠陥の亀裂進展状況を付録1の付図-7に示す。またリベットNo.44についても、ほぼ同様の結果が得られた。

- (1) 形式Bの1列リベット結合の場合には、事故機の状態にまで疲労亀裂が進展するのに要する負荷回数は、1万回強である。なお、客室差圧値を6.9psiに変更すると、前者の負荷回数は3万回程度となる。

- (2) 形式Aの2列リベット結合の場合には、疲労亀裂の進展期間は形式Bの1列リベット結合の場合に比べ、2倍程度である。
- (3) 初期コーナ欠陥の有無が、疲労亀裂進展に与える影響は少ない。
- (4) ダブルの有無が、疲労亀裂進展に与える影響は少ない。

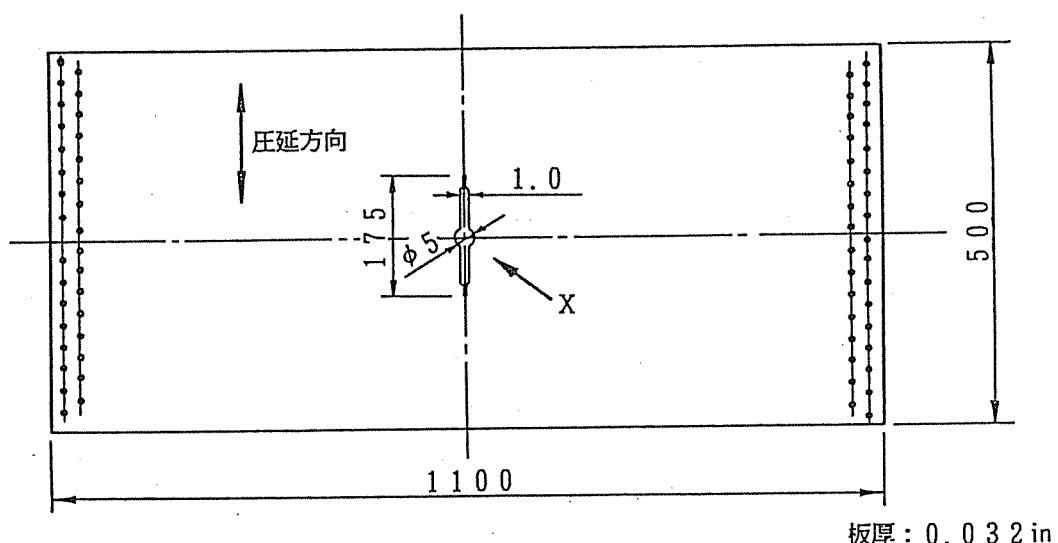
付録 1 付図-8 残留強度評価の予備試験用供試体

疲労亀裂を模擬した切り欠きの作成に、放電加工(Electrical Discharge Machining)を採用した場合の良否を判定するため、付録1の付図-8に示すようにEDMにて3ミリメートルの切り欠きを作成した後、有効断面応力が耐力の10パーセントとなる荷重を繰り返し負荷して5ミリメートルの疲労亀裂を持つ供試体と、EDMの切り欠きのみの供試体の2形態を準備した。供試体は各種類ごとに6枚ずつ製作し、引張荷重試験によりその破断強度を測定した。その結果を付録1の付表-3に示す。付表-3に示した破壊じん性値Kcの値は、その破断強度から米国材料試験協会(ASTM)の方法を用いて求めた値の平均値である。

付録1の付表-3の試験結果を見ると、付録1の付図-8に示された3種類の供試体の強度には、ほとんど差は認められない。すなわち、事故機の圧力隔壁のような疲労亀裂を有する薄板構造の残留強度を評価する際に、材料に2024-T3Cを用いること及び疲労亀裂のモデルを放電加工で作成することは、不都合なことではないと判断される。

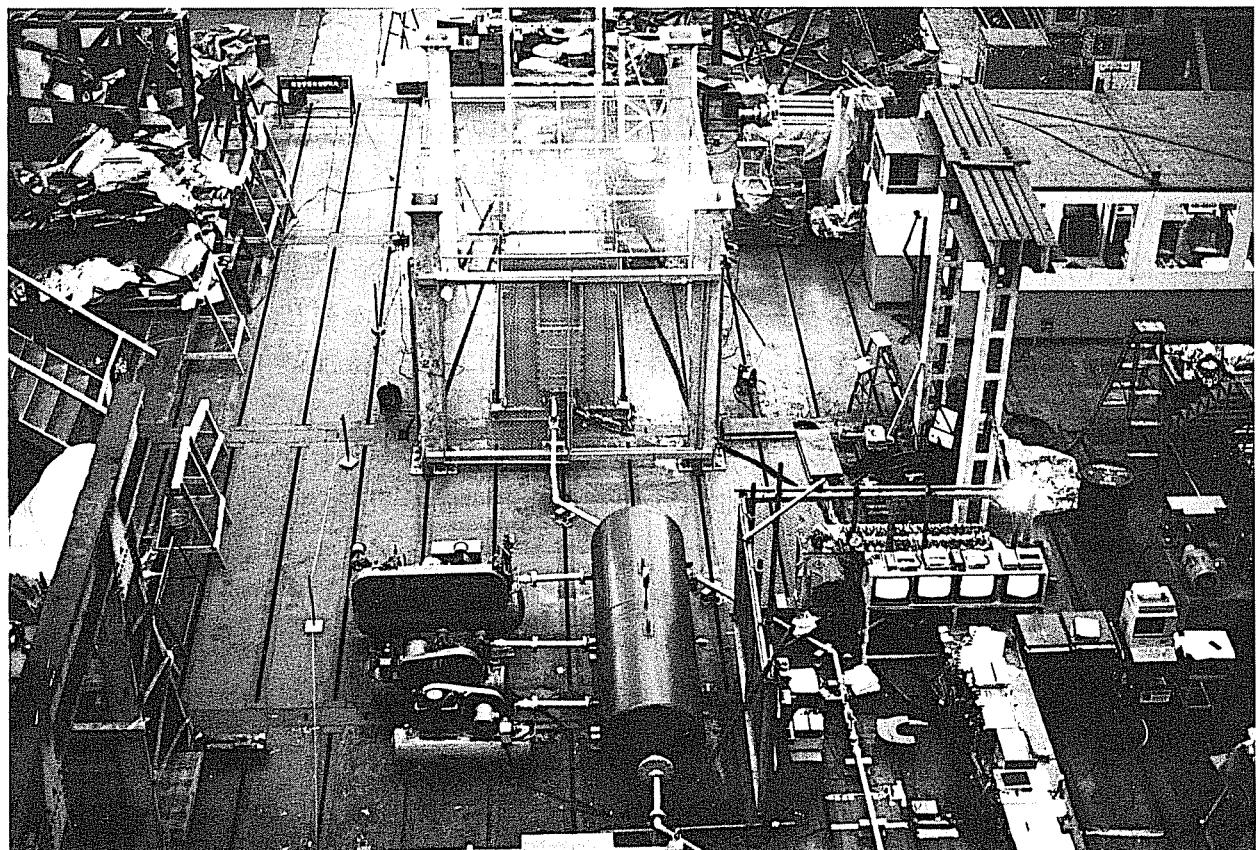
付録 2 写真－1 試験供試体及び試験装置の配置状況

異常事態発生の初期に脱落したと考えられる垂直尾翼のアフト・トルクボックスについて、破壊に関する基礎データと解析手法の妥当性の検討のための資料を得るために、垂直尾翼部分構造の供試体を製作して、圧縮空気による内圧破壊試験を実施した。

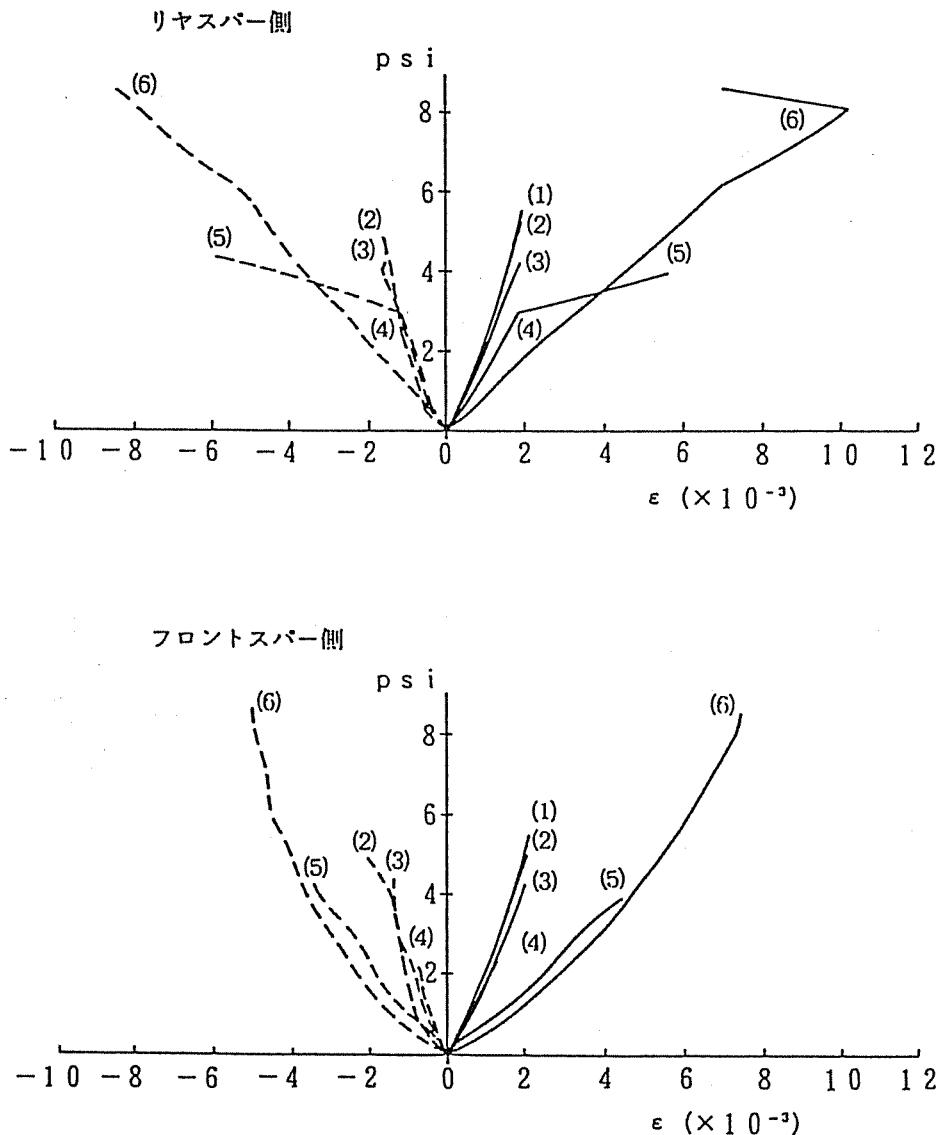
付録 2 付図一 3 外板とスパー・コード取付部のファスナ
近傍における外板の歪み測定結果の代表例

供試体No.2では、最初に5.5psiの差圧まで昇圧して、ストリンガとリブ・コード取付部の破壊が生じないことを確認した。次に、ストリンガとリブ・コード取付部のハイロック・ボルトを一部切断して昇圧した結果、4.75psi以下の差圧でストリンガとリブ・コード取付部の破壊が周囲に広がった。同取付部の破壊が進行すると、これに隣接するリブのシヤ・タイと外板との結合リベットも頭部が引張破壊し、更にシヤ・タイとスパー・コード結合部のリベットにも、軸方向の引張力による頭部の破壊あるいは損傷が見られた。外板のリベット孔を目張りしながら昇圧した結果、ほとんどすべてのストリンガとリブ・コード取付部及びリブのシヤ・タイと外板との結合リベットが破壊した後、8.6psiで空気漏れのため試験装置による昇圧が不可能となった。付録2の付図-3は、外板とスパー・コード結合リベット近傍の外板の両面に貼った歪ゲージによる測定結果の一例で、破壊の進行とともに外板の曲げモーメントが増加する様子がうかがえる。

実線は外板の内側、破線は外側の歪を表わす。

$\left(\begin{array}{l} \text{垂直尾翼部分構造内圧破壊試験,} \\ \text{供試体No. 2, F. STA 307.5} \end{array} \right)$

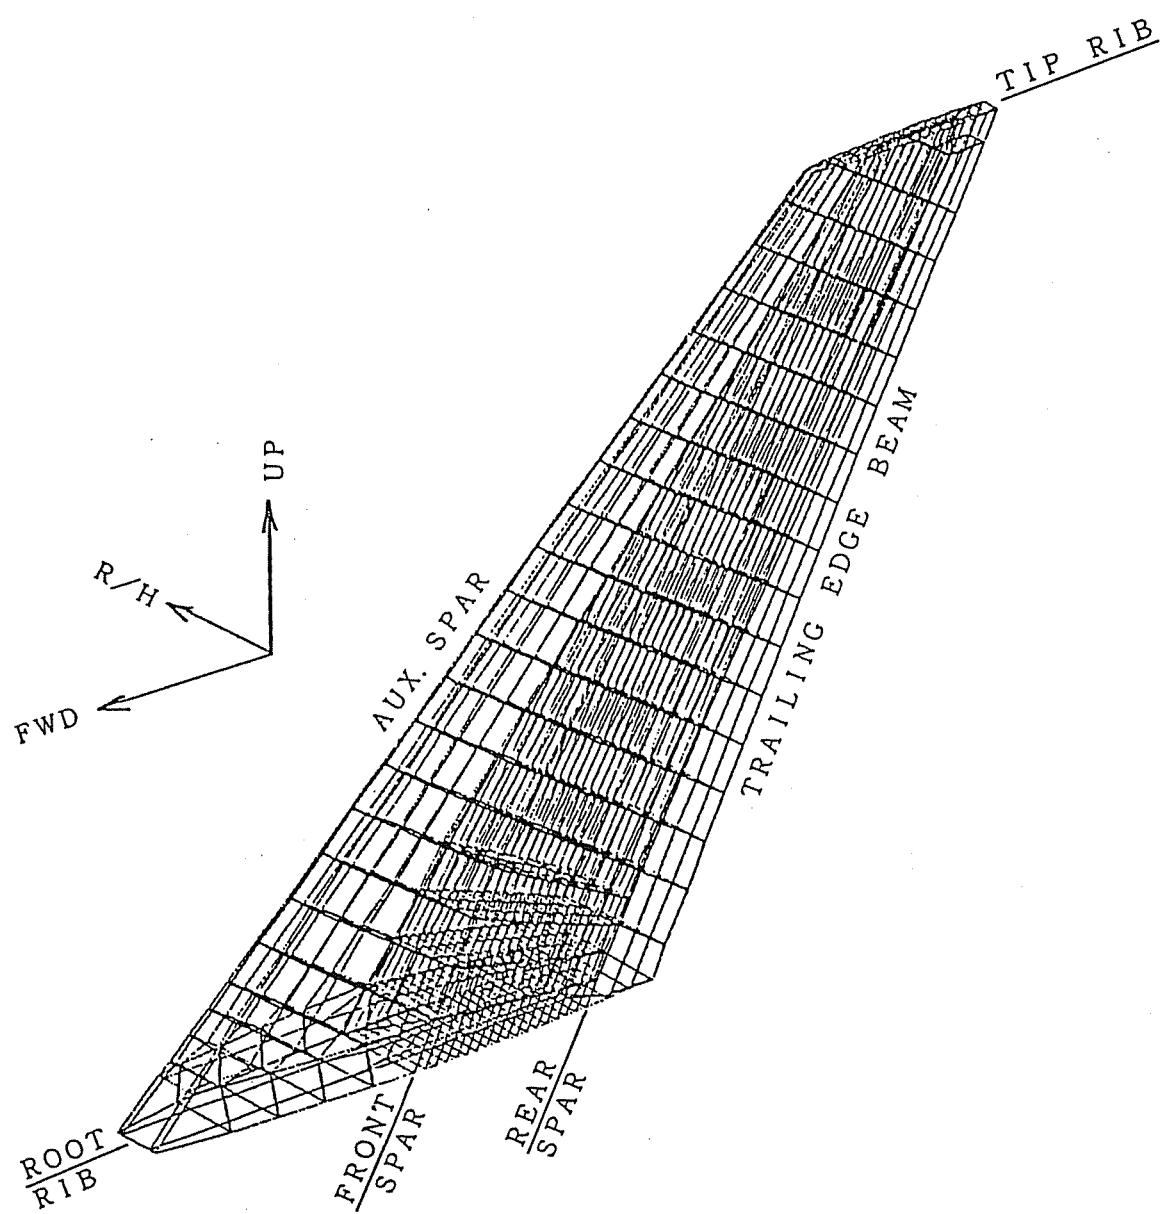
付録 2 付図一 8 桁間全体計算モデル

FS520～FS570付近の標準となるストリンガとリブ・コード取付部が破断した後の隣接するストリンガとリブ・コードの挙動を、桁間全体計算モデルを用いてNASTRAN SOL-24(静解析)により計算した。その結果、

- (1) 1箇所のストリンガとリブ・コード取付部が破壊すると、隣接するストリンガとリブ・コード取付部は荷重が大幅に増加して破壊し、この現象は、アフト・トルクボックス内で順次伝播、拡大する。
- (2) リブのシヤ・タイに隣接するストリンガとリブ・コード取付部が破壊すると、シヤ・タイと外板の結合リベット(ファスナ破壊試験の供試体B)も荷重が大幅に増加して破壊する。

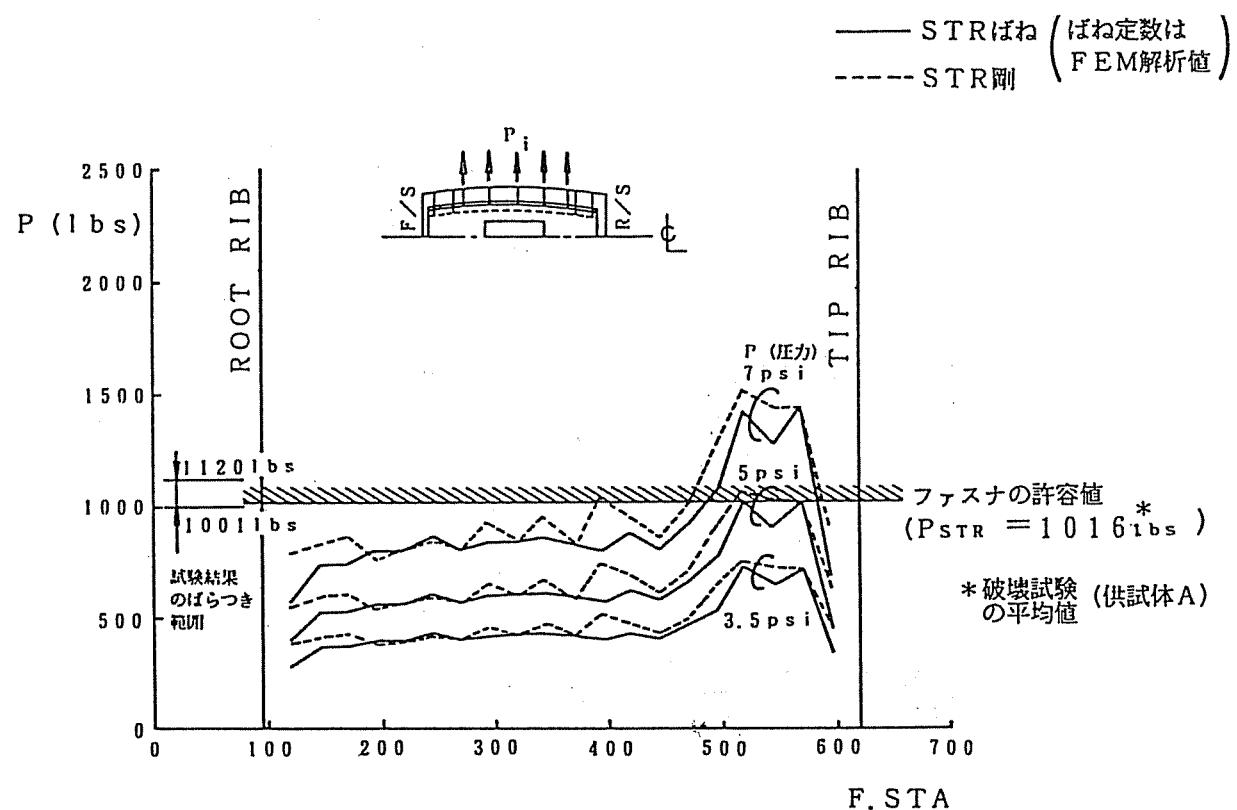
付録 2 付図一 9 ストリンガとリブ・コード取付部の強度

計算の結果得られたストリングとリブ・コード取付部の引張荷重を、ファスナ破壊試験(供試体A)から得られたファスナ許容値と比較して付録2の付図-9に示す。同図は、下記のことを示している。

(1) FS520～FS570付近のストリングとリブ・コード取付部が、約4.8～5.4psiの差圧で破壊する。

(2) FS400より下側のストリングとリブ・コード取付部は、約7psiの差圧でも破壊しない。

No.1 (FS595～FS470)では、4.75psiの差圧でストリンガとリブ・コード取付部が破壊し、供試体No.2 (FS364～FS226)では、5.5psiの差圧に対しても同取付部が破壊しなかったことによく一致する。

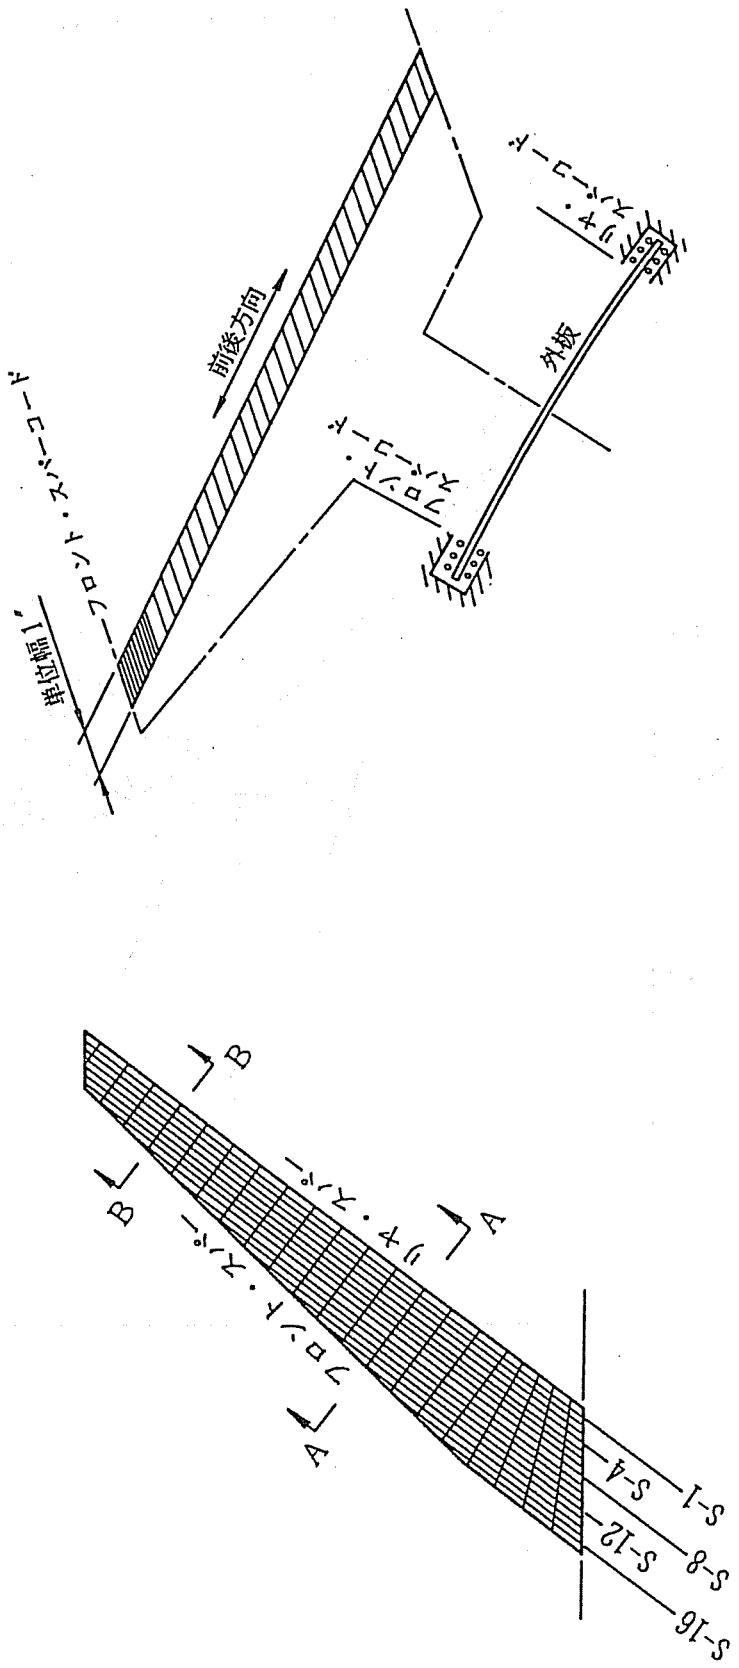
付録 2 付図-11 外板とスパー・コード取付部の計算モデル

(A-A, B-Bの2個所に関する)
2次元的モデルである。

(注) 外板とスパー・コード取付部の回転変位及び面外変位は拘束し、桁間方向の移動は自由としている。

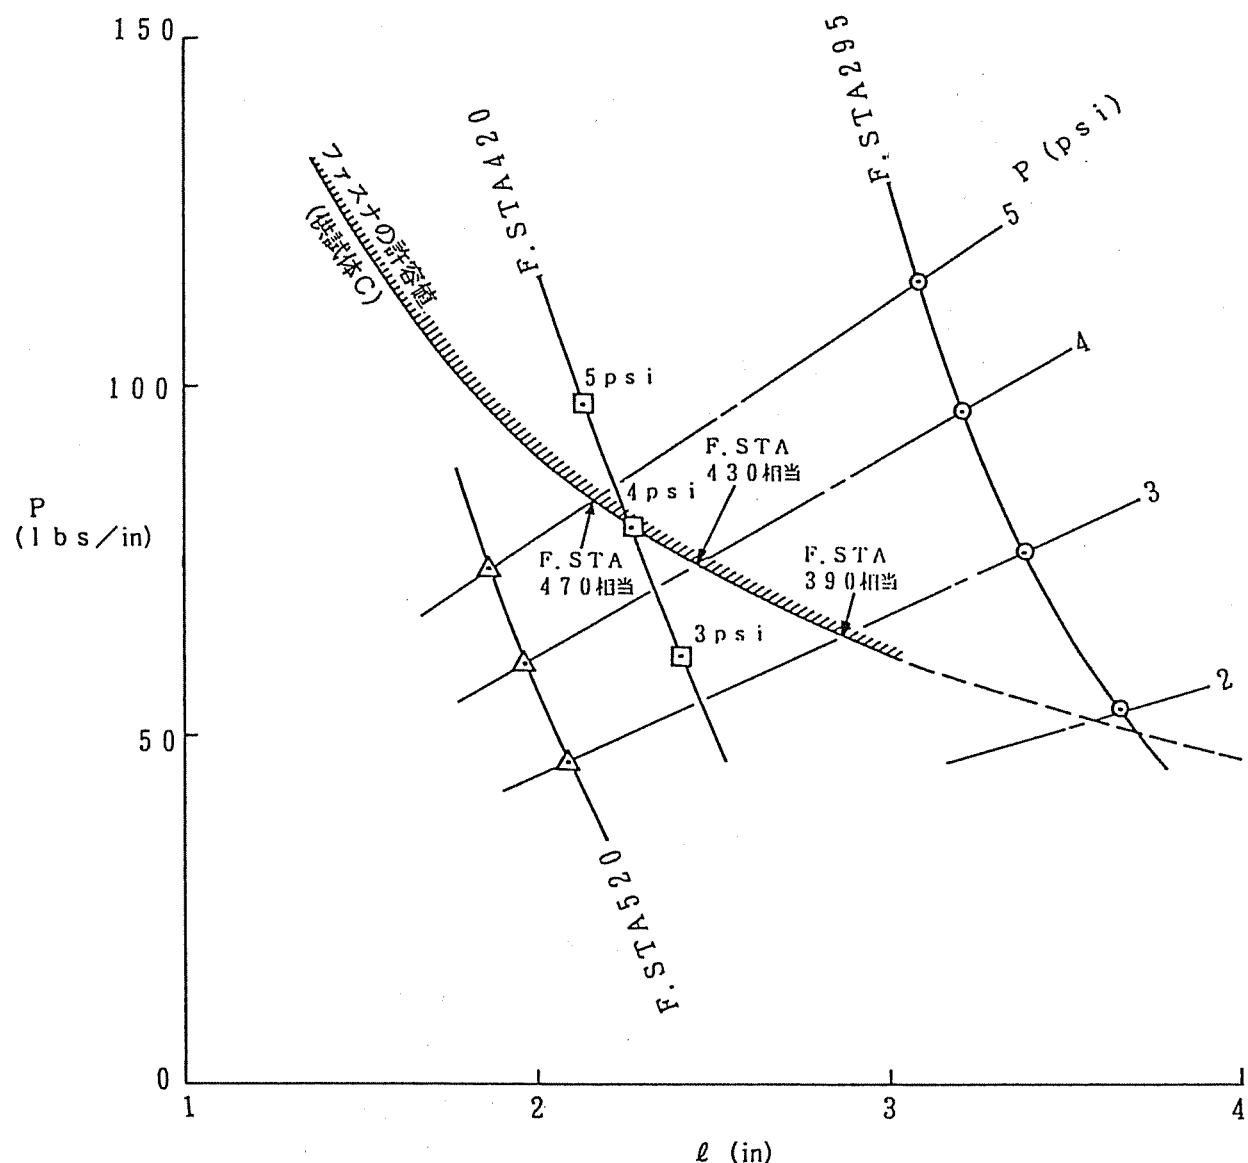
付録 2 付図-12 外板とフロント・スパー・コード取付部の強度

外板とスパー・コード取付部の曲げモーメント及び支持点反力を計算し、両者から同取付部におけるピール荷重と等価モーメントアームの関係を求めた。結果を同取付部のピール許容値(ファスナ破壊試験の供試体C)と比較して付録2の付図-12に示す。すなわち、FS295～FS450付近の外板とスパー・コード取付部が、約2～4.5psiの差圧でピール破壊するとの計算結果を得た。

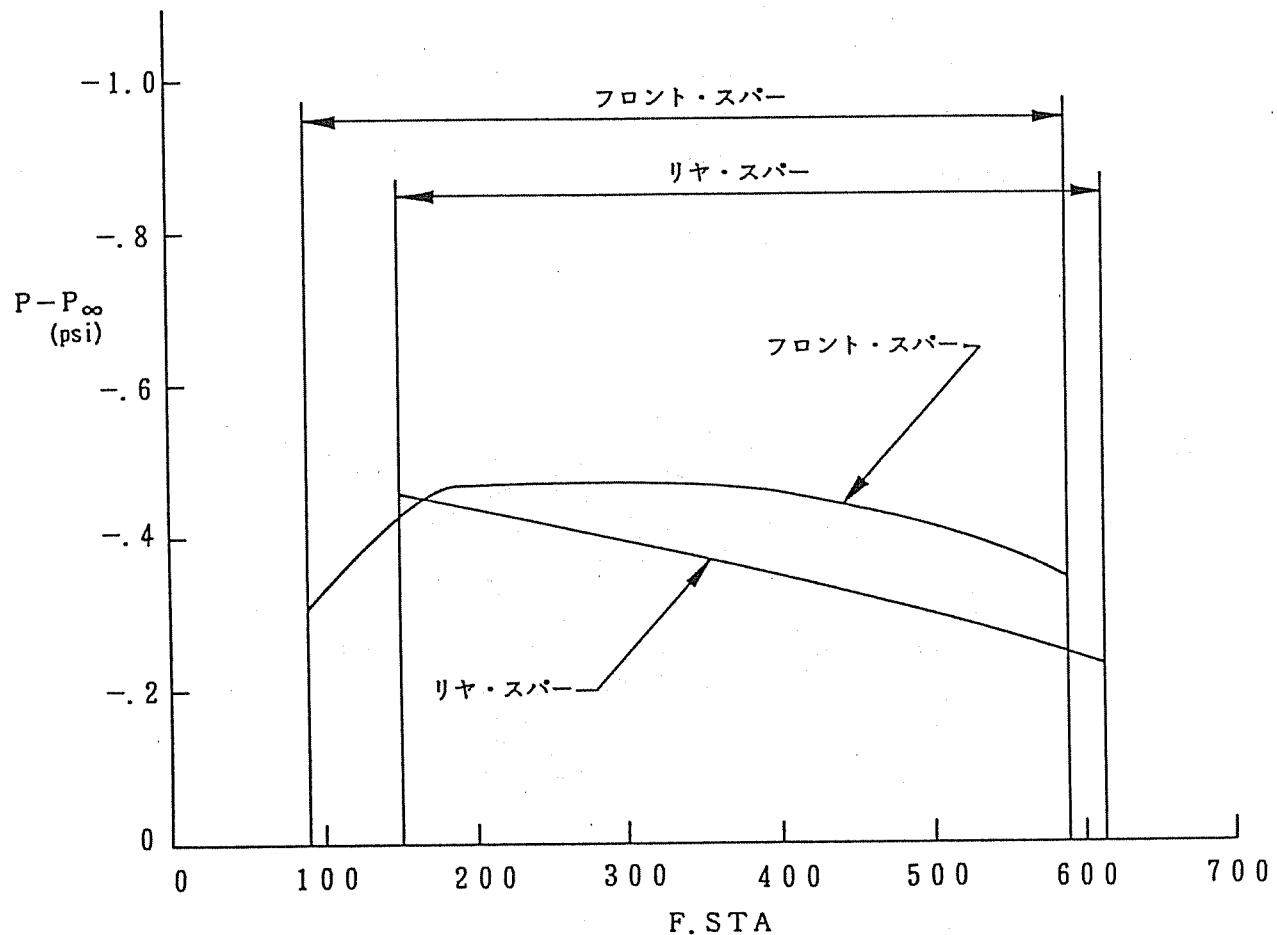
付録 2 付図-13 フロント・スパー及びリア・スパー位置での外部空気力

なお、外板のフロント・スパー・コード取付部とリヤ・スパー・コード取付部とを比較すると、内圧による荷重は同程度であるが、外部空気力(付録2の付図-13参照)及びフォワード・トルクボックスの剛性の影響等のために、フロント・スパー・コード取付部の方が先に破壊すると考えられる。

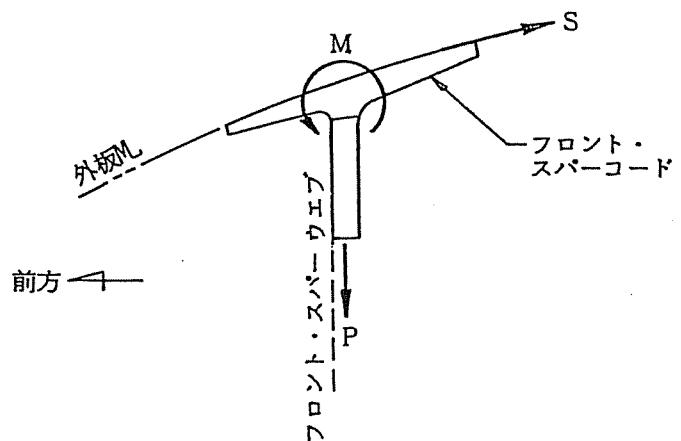
付録 2 付図-14 スパー・コードの破壊モード

- (1) 供試体にはフォワード・トルクボックスが無いため、付録2の付図-14のケース1のように曲げモーメントが発生すると仮定した場合は、フロント・スパー・コードは破壊しないとの計算結果を得た。
- (2) 供試体の破壊したフロント・スパー・コードには、リブが座屈した際にシャ・タイの端部が強打したと思われる打痕が残っていた。そこで、付録2の付図-14のケース2のように外板の引張力がリブ位置に集中し、スパー・コードの荷重が局部的に増加すると仮定した結果、スパー・コードは破壊するとの計算結果を得た。
- (3) (1)及び(2)より、供試体No.1は、フォワード・トルクボックスが無いためにスパー・コードに曲げが発生するとともに、過大なせん断荷重が負荷されて破壊したと考えられる。そこで、実機の構造に対しては、付録2の付図-14のケース3に示すように二つの荷重経路を想定して強度を計算し、ストリンガとリブ・コード取付部の破壊後約4.5~7.5psiの差圧で、翼端近くのスパー・コードが破壊するとの結果を得た。

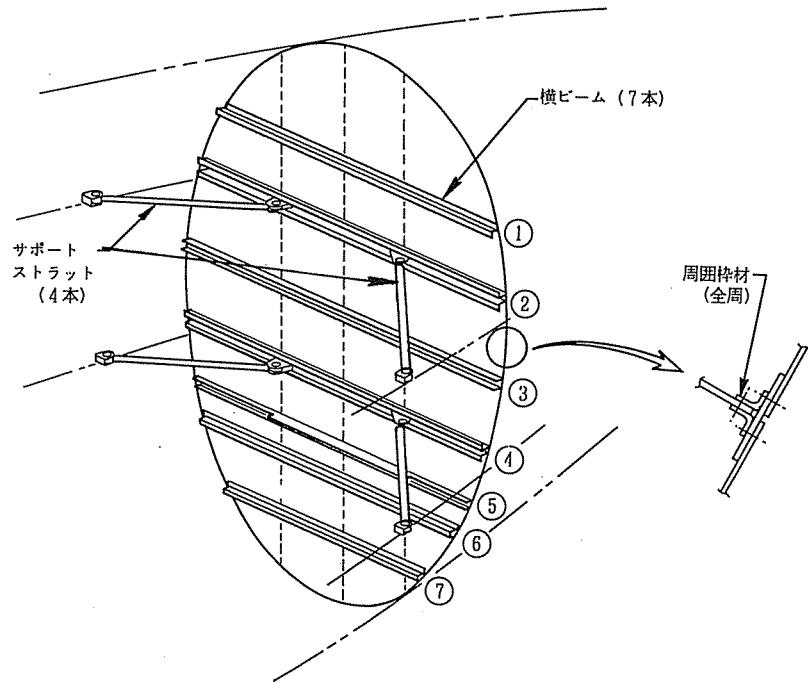
付録 3 付図-1 APU防火壁構造概要

BS2658に位置するAPU防火壁に圧力がかかる場合の強度を計算し、異常事態が発生したときの破壊の順序を推定する資料を得ることを目的として強度解析を行った。構造の概要を付録3の付図-1に示す。

横ビームは、付録3の付図-1に示す①～⑦の7本があり、②と④はサポート・ストラットの支持部材でもあって丈夫である。代表として①、②及び⑥の横ビームについて、座屈に対する推定破壊圧力の計算結果を付録3の付表-1に示す。
