航空事故調査報告書付録

(JA8119に関する試験研究資料)

運輸省航空事故調査委員会

付録 1 後部圧力隔壁破壊の解析 のための試験研究

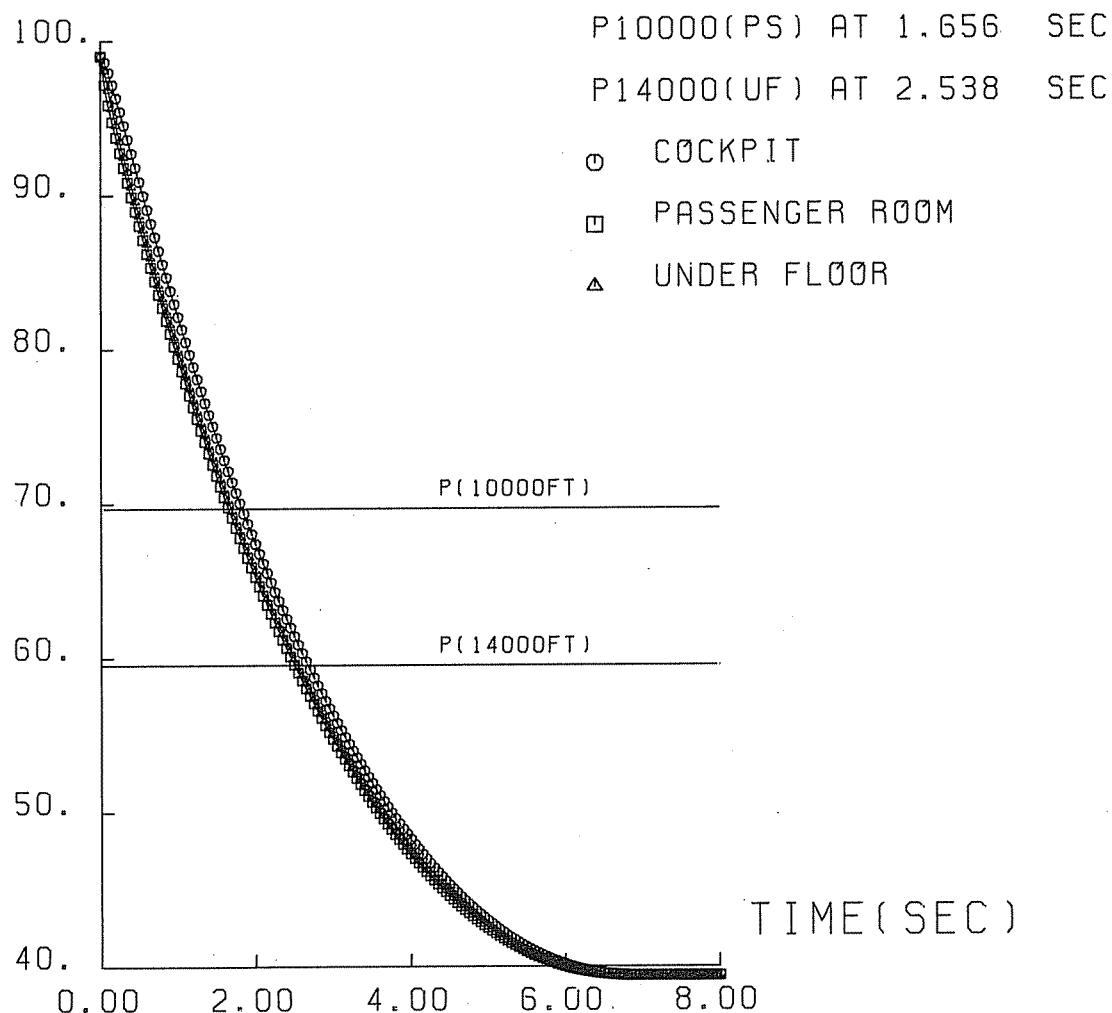
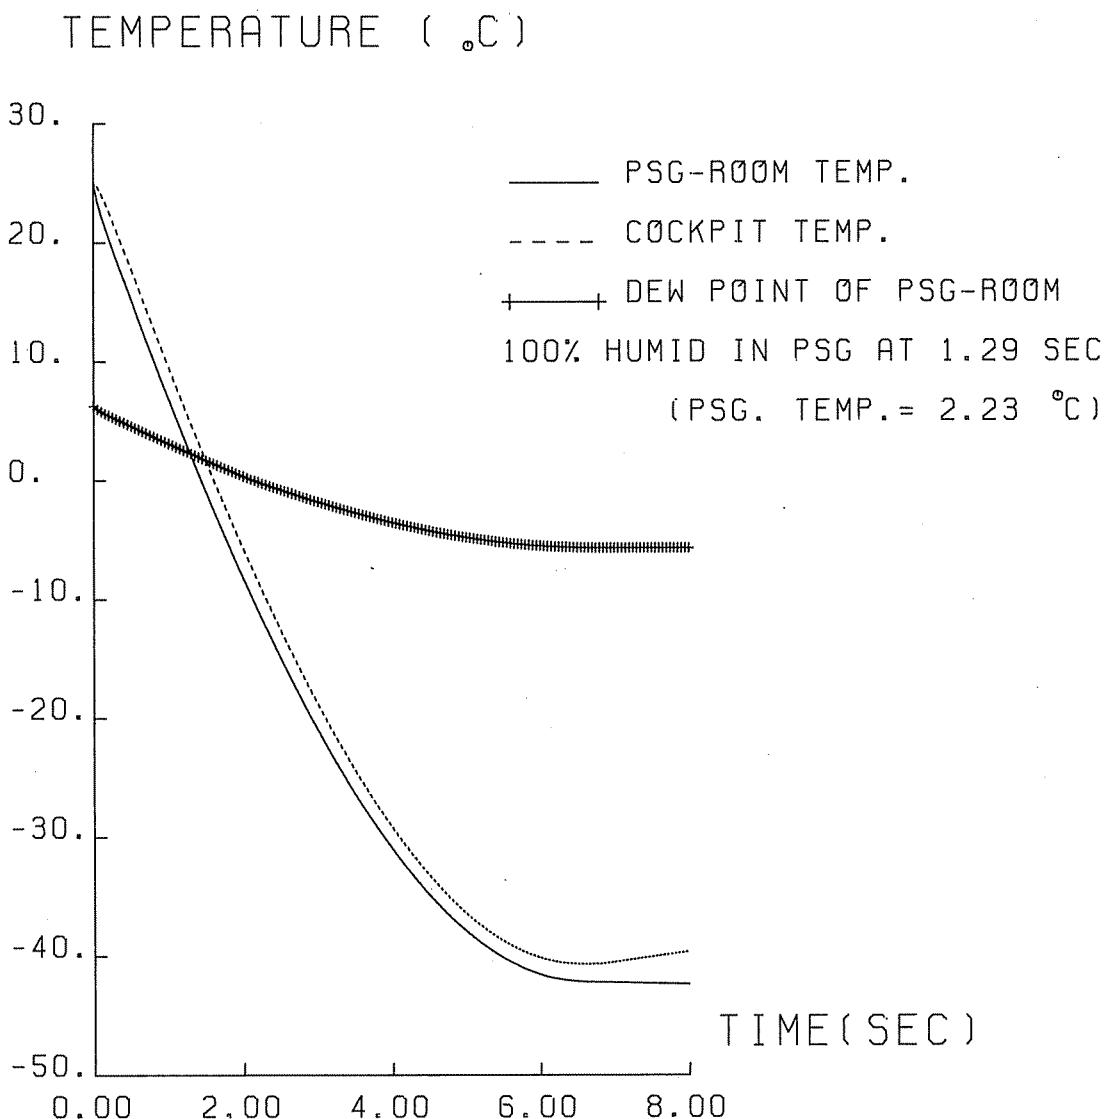
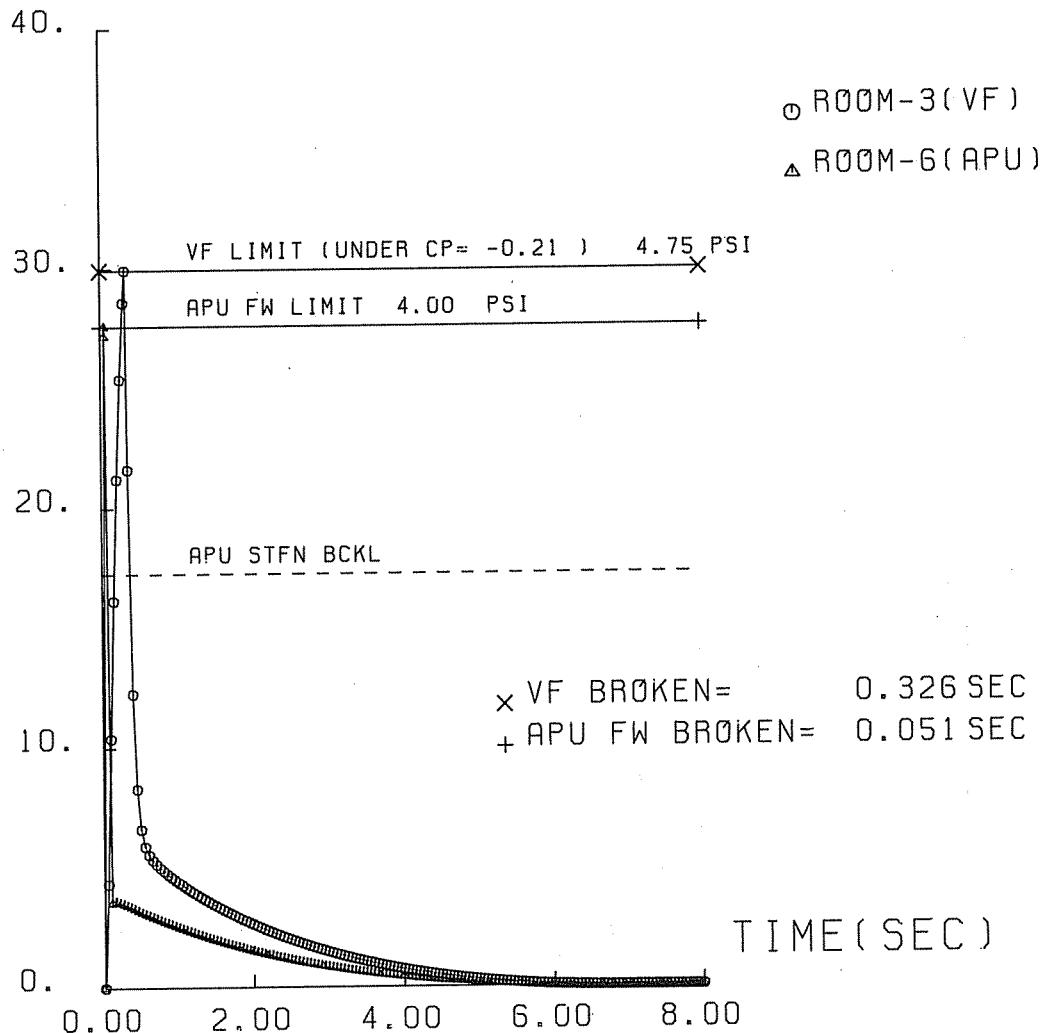
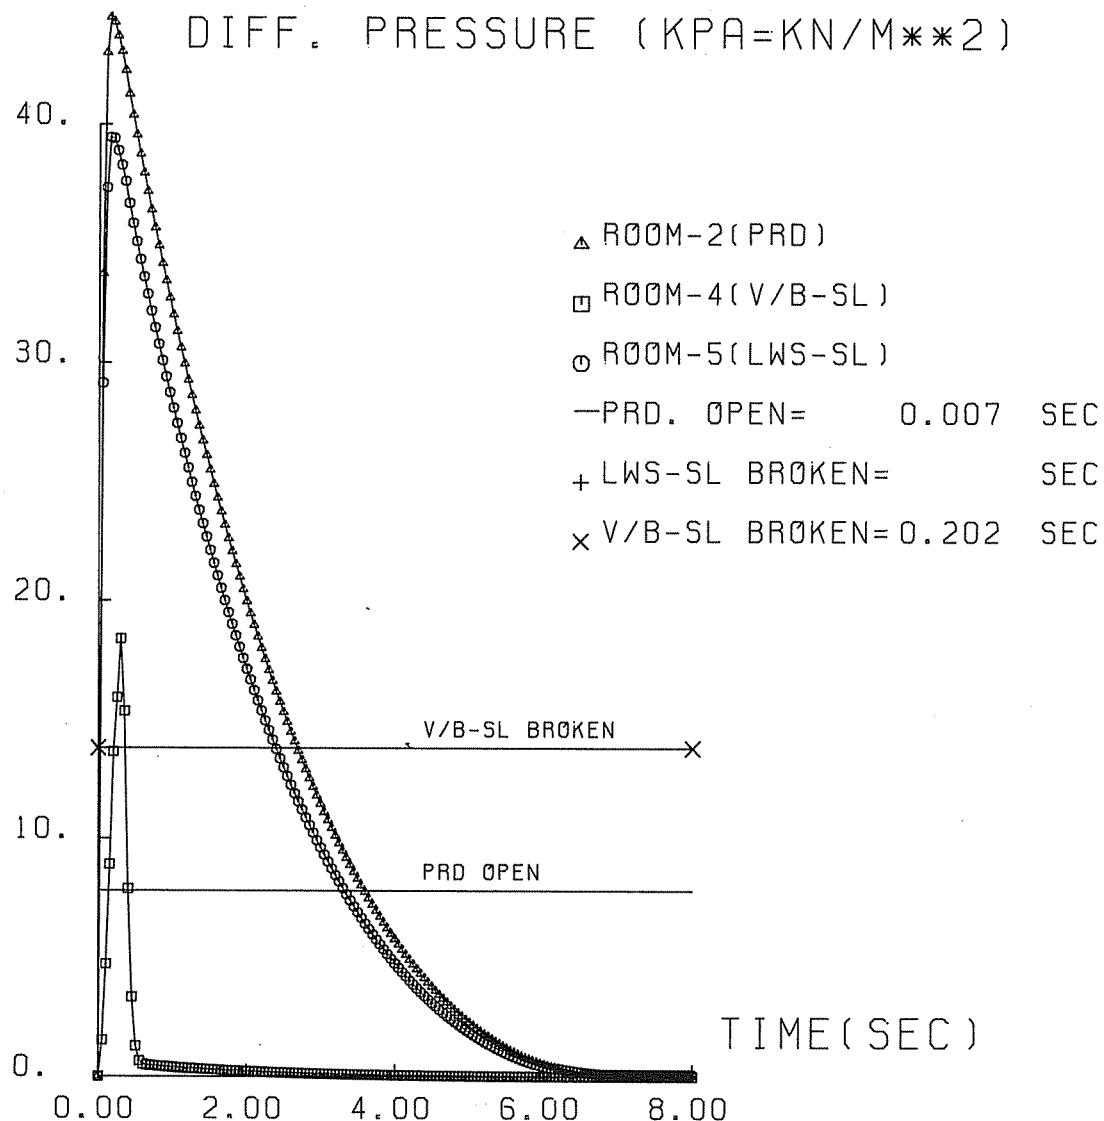
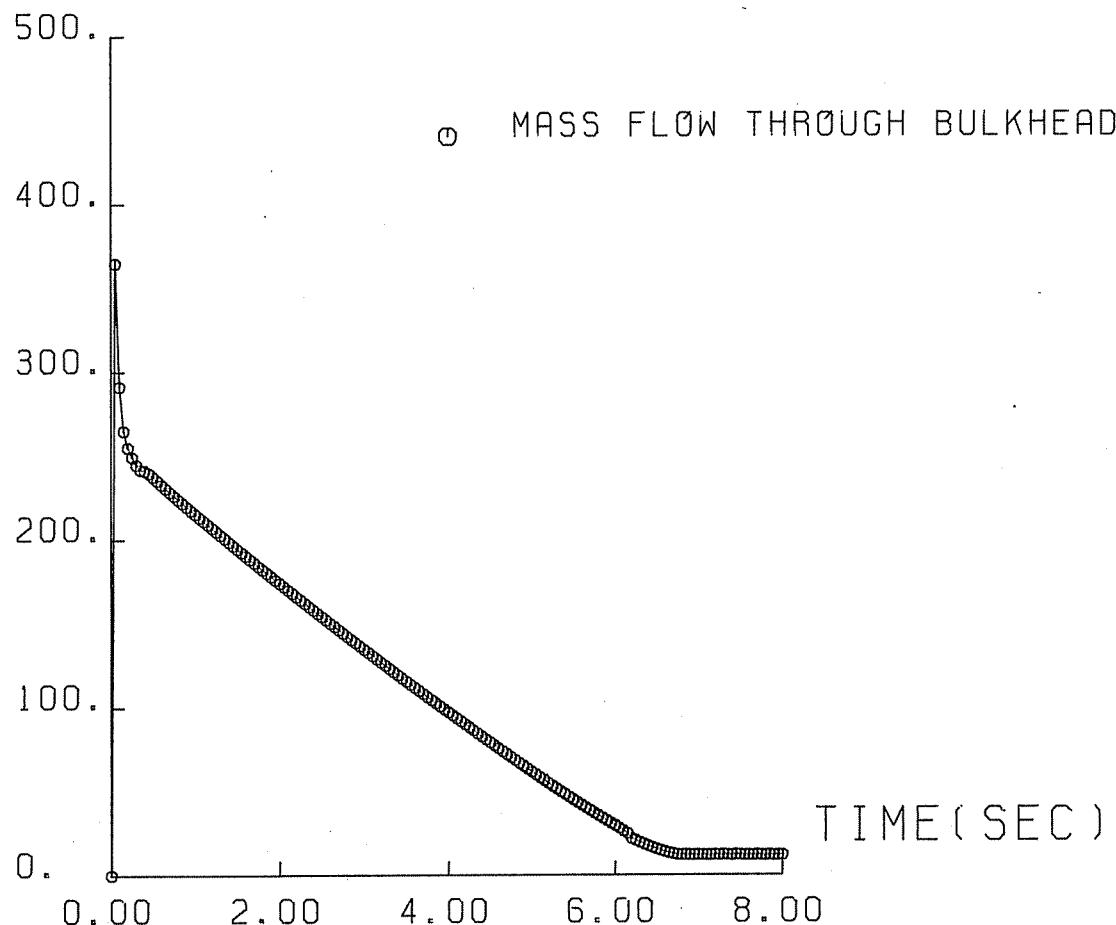
付録 4 付図-4 基準ケース

第6～第9項目は、本検討の主要部分である。まず、隔壁開口面積については十分な変化範囲を考えた。容易に予想されるように、開口面積が小さいと与圧室内の減圧は緩やかであり、プレッシャ・リリーフ・ドアの効果により場合によっては垂直尾翼、APU防火壁は損壊しない場合も考えられる。開口面積の変化範囲は、隔壁残骸調査結果を参考にした。基準値は、付録4の付図-3に示すA₁部 A₂部とも0.9R程度開口し、縮流係数として0.7を用いた場合を想定し1.8平方メートルとした。また、第7項に示すように、最初ある程度開口し、若干時間の後、更に大きく開口する場合も検討対象に加えた。ただ、この状況は、初期開口面積、時間間隔、最終開口面積など計算条件の組み合わせが一層複雑になるから最小限の組み合わせにとどめた。垂直尾翼の部分構造内圧破壊試験によれば、垂直尾翼損壊は、差圧32.76キロ・パスカル(4.75psi)で始まると考えられる(付録2参照)。しかし、部分構造内圧破壊試験の供試体は、事故機の垂直尾翼とは必ずしも同一ではないので、その影響を考えて耐圧限界値としては試験結果の70～130パーセントの範囲の値を用いることにし、基準値は試験結果の値を採用した。APU防火壁については、強度解析(付録3参照)を基に27.59キロ・パスカル(4.00psi)を基準値とし、やはり70～130パーセントの範囲に変化させることにした。計算は、刻み時間0.001秒で行った。目的に応じ、実際の飛行時間で0.8～8.0秒間に相当する部分を計算した。

EFFECTIVE BH OPENNING AREA: 1.80 M²
 U.F.-PSG ROOM AREA: 1.35 M²
 AREA CONTRACTION FACTOR 0.70
 PRESSURE RELIEF DOOR: OPEN
 LOWER STABILIZER SEAL: NOT BROKEN
 VF BROKEN MODE: 3
 LIMIT DIFF. PRES. OF VF: 32.76 KPA(4.75 PSI)
 L. D. P. OF APU FW-BLKHD: 27.59 KPA(4.00 PSI)
 8-ROOM SIMULATION: PRESS. ROOMS

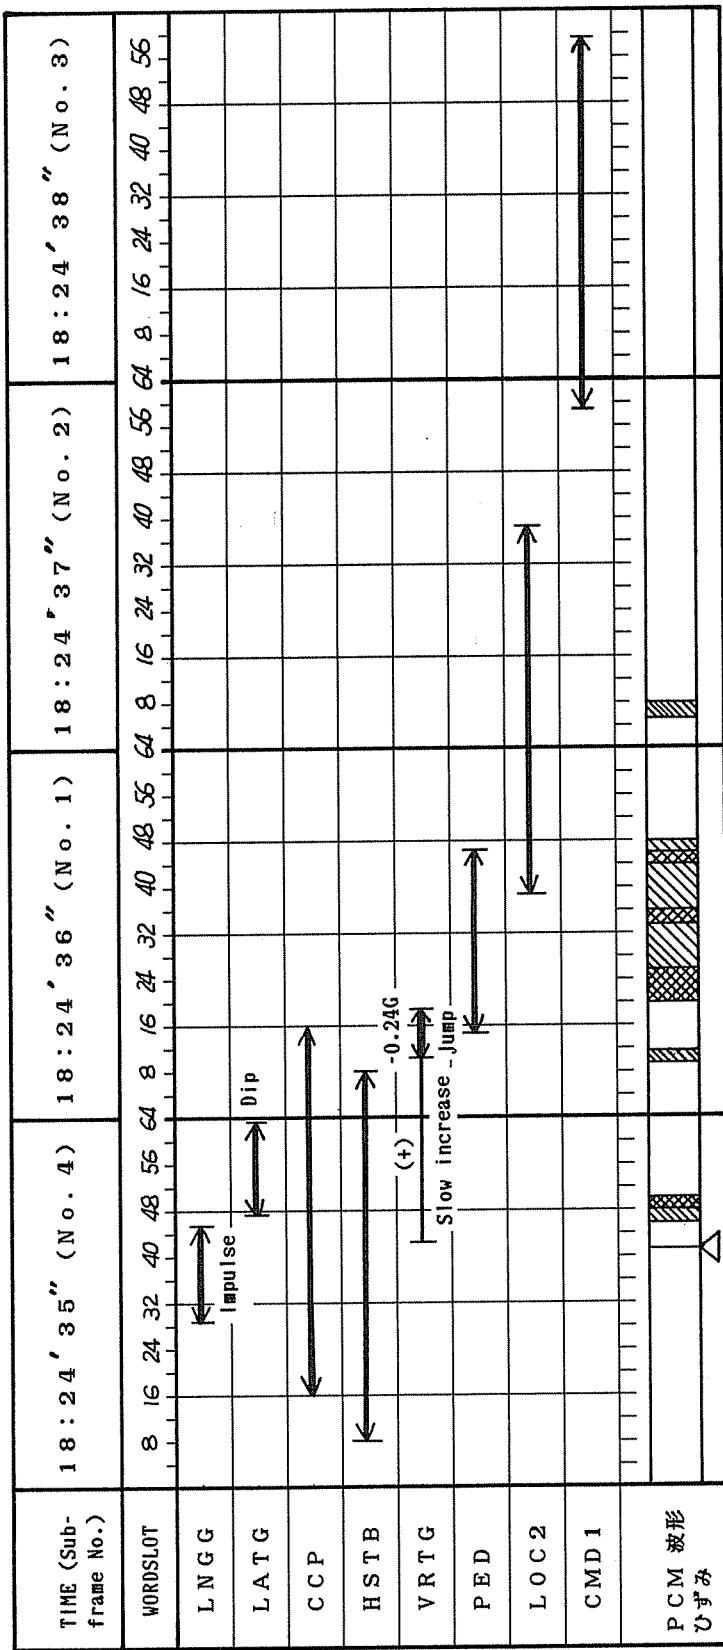
付録 5 付図-2 異常事象発生のシーケンス図

以上により、前後に大きな衝撃があった後に垂直方向に衝撃があったことがうかがえる。なお、この間、横方向にも多少のじょう乱が見られる。

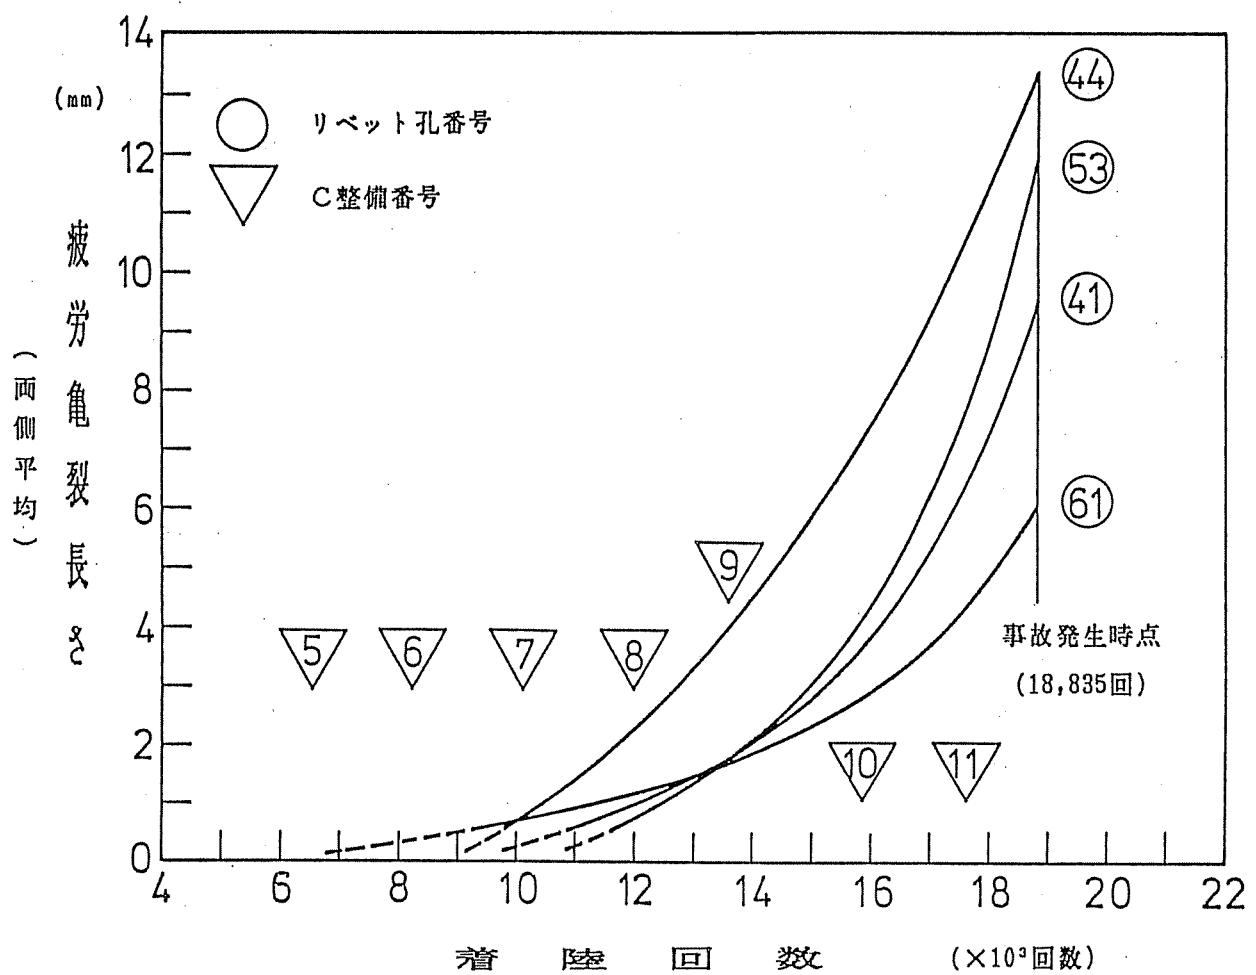
付録12 付図-1 着陸回数に対する推定疲労亀裂長さの変化

P_{T2}及び*印は、本事故発生時点において隣接するリベット孔まで亀裂が到達していたもので、No.11C整備時には既に貫通していたものとして計算したものである。
