鳥衝突で市街地上空を超低空で飛行（その3）

Atlas Blue B737-400：アムステルダム

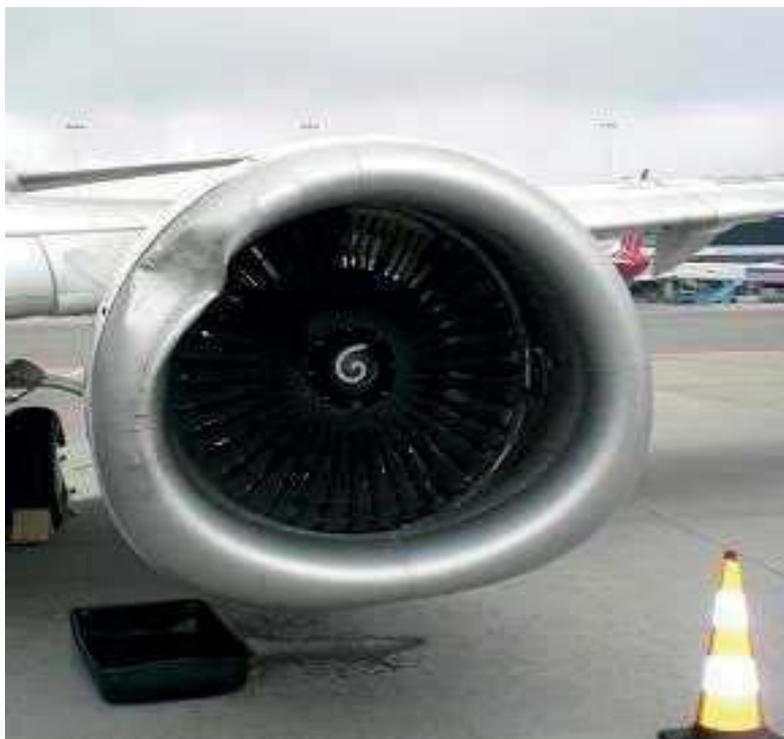
damaged left engine cowling
