エンジンのカウリング脱落による緊急事態

1. 離陸後に滑走路に部品脱落

3. エンジン・ファン・カウル脱落の原因は

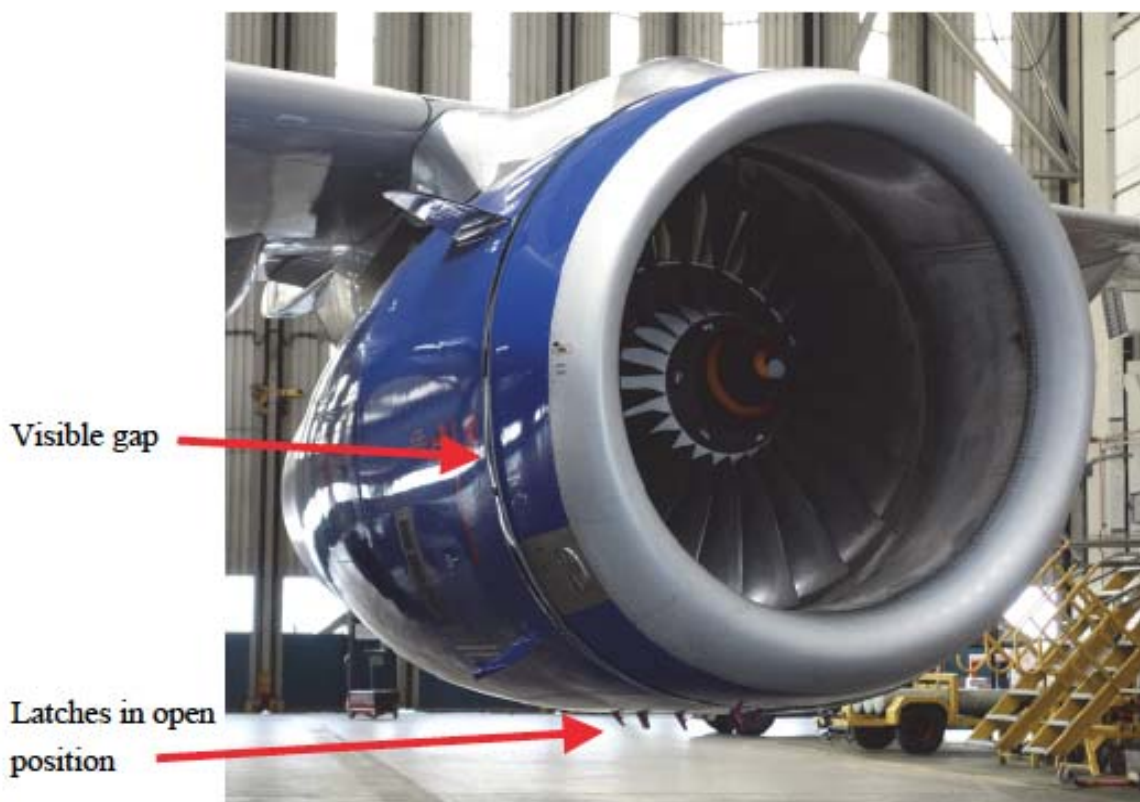
（写真はラッチが掛かっていない状態です。Visible gap とある部分が面一でないとなラッチされていません。状態確認のためにはエンジン下部を覗きこむ必要があります。）

前日に定期点検が行われ、エンジンに接続されているIDG（Integrated Drive Generator：回転速度調整付きの交流発電機）の整備のため、両エンジンのファン・カウルドアが開けられました。整備中はカウルは全開位置で金具で固定されるようになっていました。整備が終わったあとカウルは閉じられましたが、整備担当者が、エンジン下側にあるラッチを掛けるのを、失念しました。その状態では、カウルがエンジン前部とファン・カウルが面一（つらいち）とならないため、良く見ると分かる筈でした。またエンジン下部を覗きこむとラッチが掛かっていないことも発見できたと想像されています。

エアバス社のマニュアルではパイロットの外部点検でカウルが閉まっておりラッチが掛かっていることを確認することが求められていました。つまり整備員がラッチを掛け忘れ、パイロットの外部点検でも見落とされたと推定されています。
