ALPA Japan NEWS

Date 2015.12.18 No. 39-18

2014年12月のIndonesia Air Asia A320 事故報告書 (1)

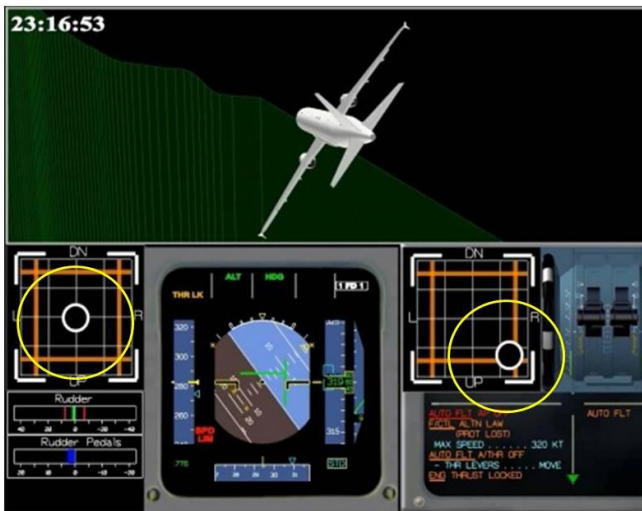
左バンク 54 度に気づいた直後の操作

Speed (CAS):282kt

ALT:31952ft

AOA: 3.5°

V/S: -1088ft/min

Side Stick

Left: Neutral (操作なし)

Right: Up 15° Right 19°

Alternate Law で Rudder の舵角が左 2 度となり、同時に Autopilot が切れて Aileron が中立位置に戻ったため、機は 9 秒で左バンク 54 度となりました。これは通常の操縦の 2 倍の角速度であり、平衡感覚で感じられる筈のものです。この間副操縦士の意識は PFD から離れていたのか、左 54 度になるまで姿勢変化を認知できませんでした。そこで副操縦士は Side Stick を右一杯に動かし、続いて手前一杯に引きました。バンクはたった 2 秒で左 9 度まで戻り、ピッチは 3 秒で 9 度（機首上げ）となりました。FL320 での水平飛行のピッチは約 2 度であり、この時点で既に過大な機首上げでした。バンクの戻りが急激すぎて驚いたのか、それとも錯覚に陥ったのか、副操縦士は Side Stick を左一杯に動かしました。するとバンクは急激に左 53 度となり、その後バンクは修正方向に操作されましたが、ピッチは修正されず Autopilot が切れた 9 秒後に最初の Stall Warning が作動しました。機長は “Level... Level...” と 4 度繰り返し言いましたが、副操縦士は一度中立位置近くに戻した後、Side Stick を大きく引き、最後までほぼ一杯まで引く操作を続けました。最初の Stall Warning の 6 秒後に Stall Warning が再度作動し始め、一瞬切れただけで最後まで作動していました。その後の動きは報告書のスナップショットをコピーしました。真ん中あたり PFD の左右の四角は Side Stick の位置、一番右側は Throttle レバーを示しています。

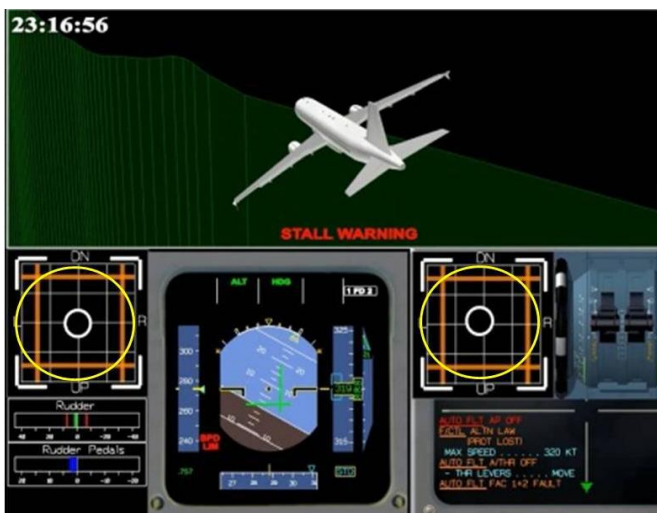
最初の Stall Warning の作動直後

Speed(CAS): 272kt

ALT(ISIS): 31980ft

AOA: 8°

V/S: +2624ft/min

Side Stick

Left: Neutral

Right : Down 7° Left 10°

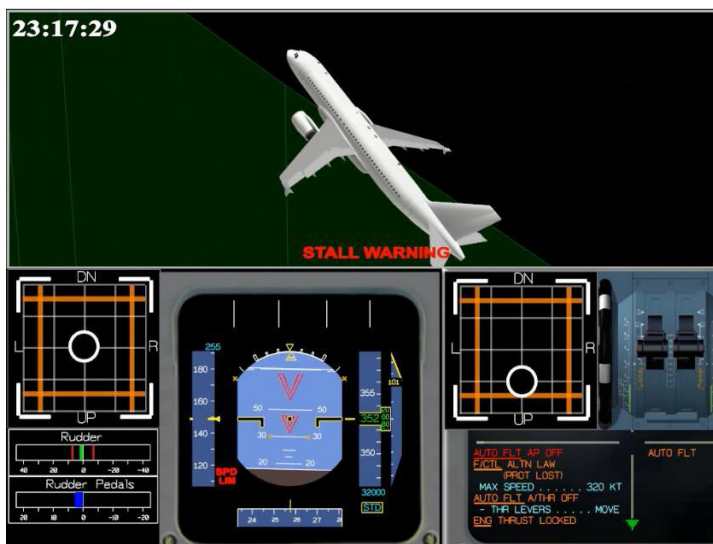
最大ピッチ角 (44.4°)
 となった瞬間

Speed (CAS): 147kt

ALT(ISIS): 35568ft

AOA: 21°

V/S: +10192ft/min

Side Stick

Left: Neutral

Right: Up 15° Left 2°

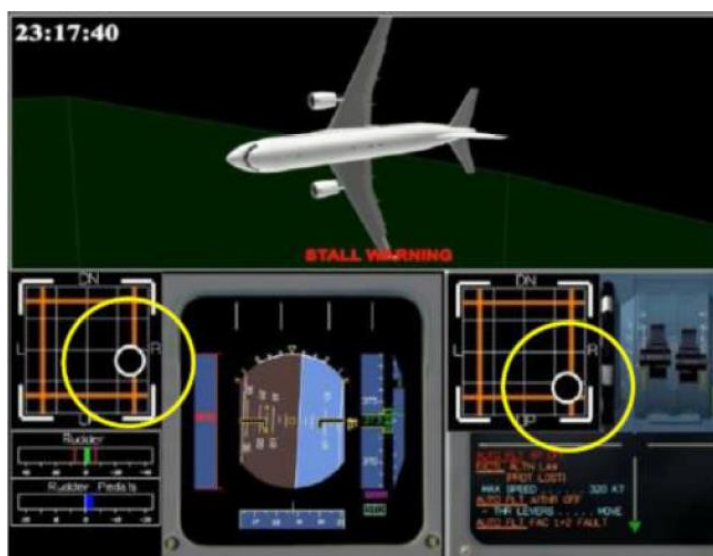
最大バンク角 (左 104°)
 となった瞬間

Speed (ISIS): 118kt

ALT (ISIS): 37796ft

AOA : 46°

V/S: -4784ft/min

Side Stick

Left: Up 4° Right 20°

Right: Up 16° Right 17°

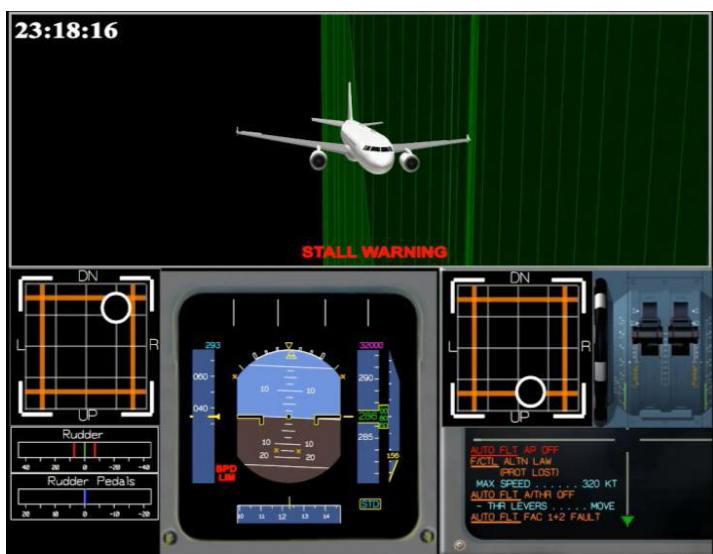
姿勢は戻ったが極端な失速
 状態は墜落に至るまで続く

Speed (ISIS): 170kt

ALT: 28340ft

AOA: 41.1°

V/S: -15500ft/min

Side Stick

Left: Down15° Right14°

Right: Up 16° Right 7°
