マレーシア航空 (MH) 370 便事故 最終報告書

1. MH370 行方不明事故の最終報告書

オーストラリア運輸安全委員会 (ATSB) は 2017 年 10 月 3 日、MH370 便事故の最終報告書を発表しました。これまでの発表の総纏め 440 頁という内容でした。

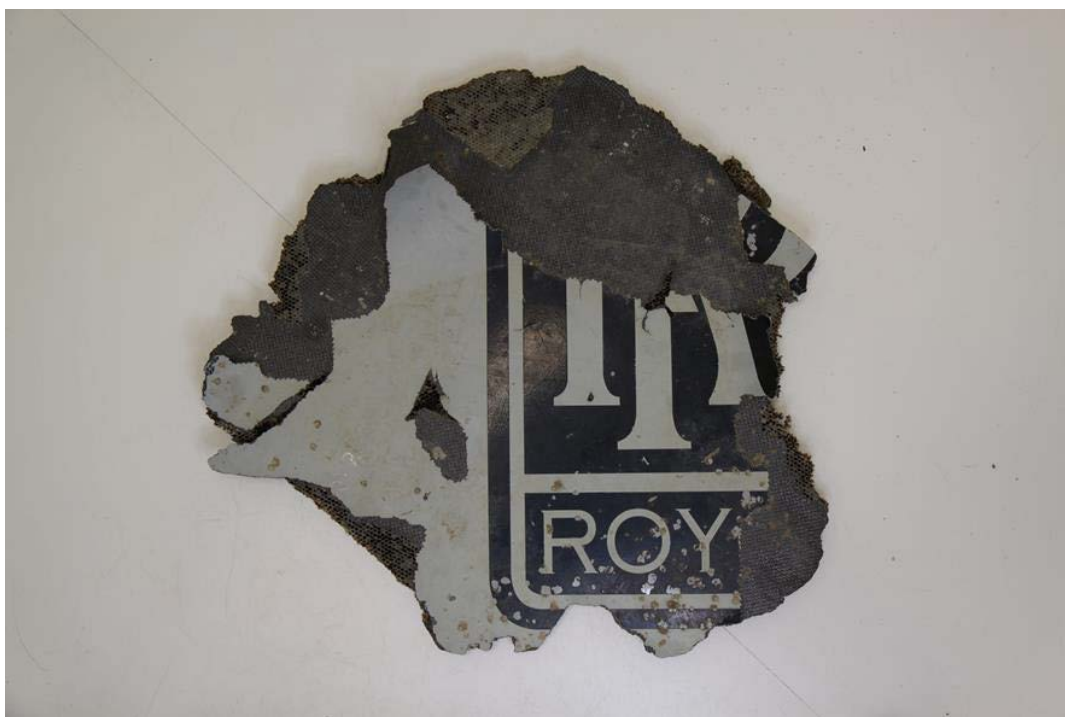
エンジンカウルの破片 ロールス・ロイスのマークの一部が見える。

2015年7月、インド洋西部レ・ユニオン島にMH370の動翼の一部であるフラッペロンが漂着し、2015年末から2016年にかけて、27個の航空機部品がアフリカ東部/南部の沿岸に漂着しました。これらのうち18個が、メーカー名や製造番号などからMH370の物と確認できています。海流、風、波浪を考慮した漂流経路推定では、海底検索の範囲はほぼ正しく、もう少し北側の2万5千平方キロの確率も高いとされ、オーストラリア政府は海底検索の延長を考えましたが、上記の3ヶ国合意の検索終了は覆りませんでした。

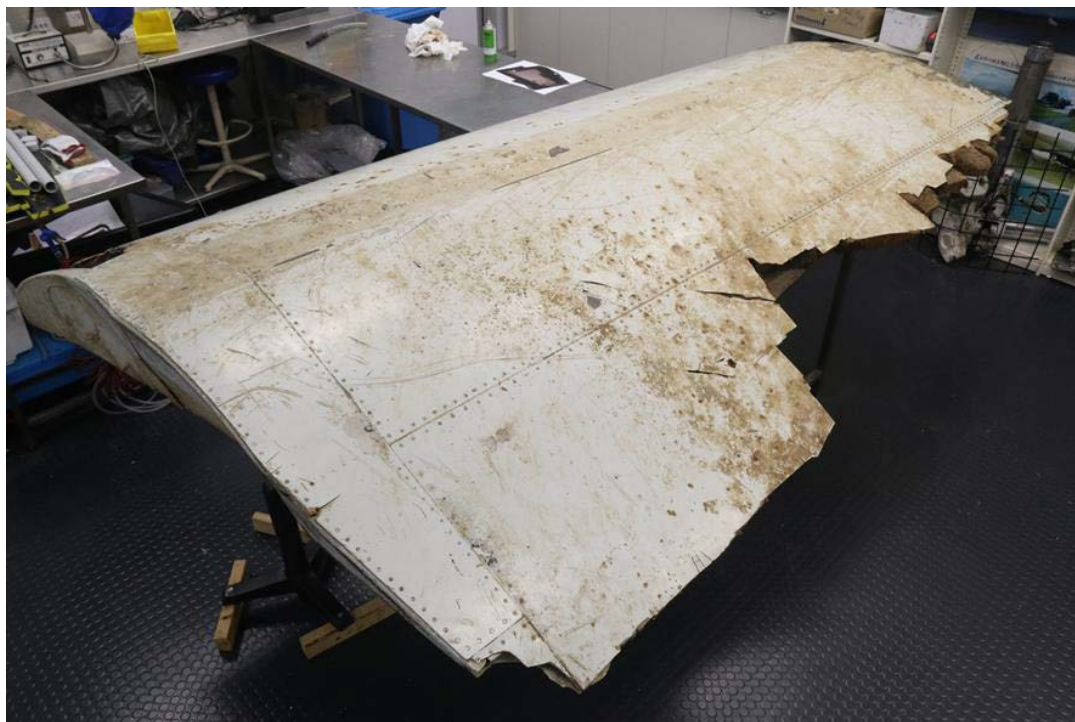
右外側フラップ
