## British Airways B777 ラスベガス離陸時のエンジン故障

### 1. はじめに

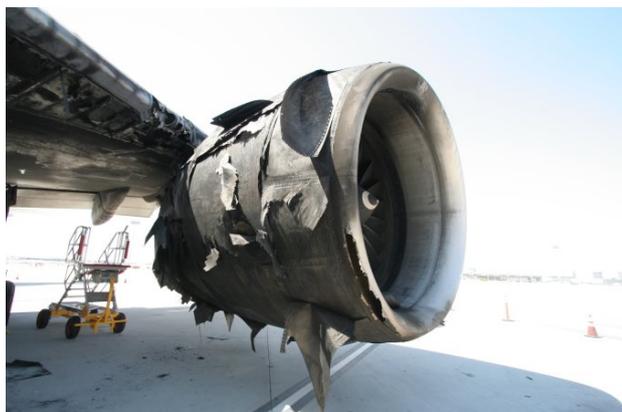
【左エンジンの右側面と主翼の焼損状態】

この機体のエンジンは GE90-85BG11 で、左エンジンの故障箇所は高圧コンプレッサー 8-10 段の Spool（コンプレッサーブレードを保持している軸部分）の破断でした。これにより飛散した部品が左エンジンに向かう燃料パイプを Engine Main Fuel Pump との接合部で脱落させ、97 ガロン（約 370L）の燃料が流出したと推定されています。Spool の破損は、低サイクル（少ない飛行回数：この部品を交換して 11,495 サイクル）での金属疲労に起因するひび割れによるものでしたが、ひび割れの起因は不明です。また 8 段目などの Spool の検査は実施されておらず、この事故を受けて AD（Air Worthiness Directive）が発行され、8-10 段の Spool の点検が実施されました。

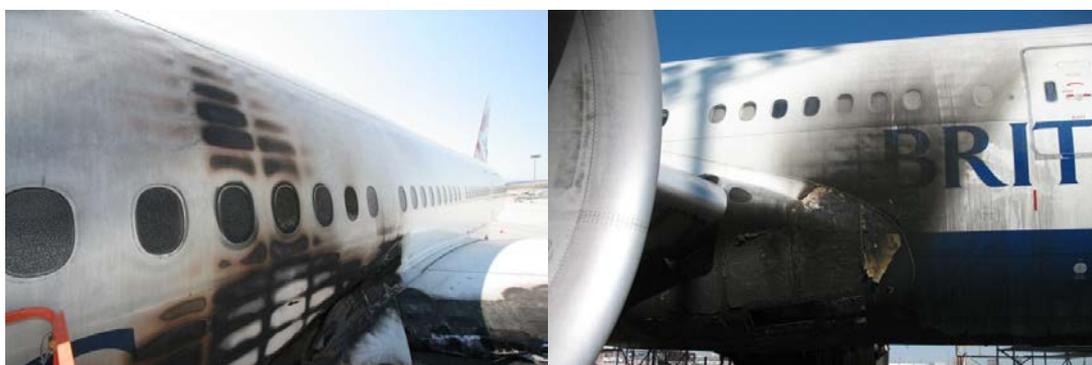
**【機体の焼損の状態。左からの風で右側胴体にも火炎が及び、多くの窓が熱でひび割れ状態】**

交替操縦士は機長に「大きな影が見えるので外部の様子を確認して良いか」と尋ね、機長の同意を得ました。交替操縦士が客室に出ると、機外に大量の黒煙とオレンジ色の火炎が見え、客室の窓の一部が熱でひび割れ状態になっているのが分かりました。交替操縦士は客室乗務員に脱出の準備を命じ、操縦室に戻りました。T43に交替操縦士は機長に「事態は悪化している」と告げました。これと同時に、客室からのインターフォン呼び出し音も響きましたが、応答できませんでした。操縦室内で幾つかのやりとりがあったのち(注4)、T76に機長はPAで緊急脱出を命じ、T82にEvacuation Alarmを作動させました。機内から見て危険と判断されるドアが多かった為、まずL1とL4のドアが開き、続いてR1も開き脱出シュートが展開されました。その直後、機長は「脱出は右側から」と機内放送を行いましたが、現実にはR2ドアにも火炎が迫っており、適切な指示ではありませんでした。T116に交替操縦士が「両エンジンとも停止しているのか」(注5)と聞き、続いて「右エンジンも停止せよ」と言いました。T119に副操縦士が右エンジンのFuel Control SwitchをCut Offとし、緊急脱出指示の43秒後に右エンジンが停止しました。同時に前方貨物室の火災警報が鳴り、機長が床下貨物室の消火剤5本のうち3本を噴射しました。右エンジンが停止していなかった原因は、Evacuation Check Listの機長操作2つ目のFUEL CONTROL Switches (both)...CUT OFFを忘れており、副操縦士もそれを確認せず、Outflow Valveを開く操作に注意を取られていた為と見られています。

しかも Outflow Valve の操作は最初の項目が抜けており、結果的に 15 秒以上を空費してしまいました。L2、R2、L3 ドアは火災により使用不能で、R3、R4 ドアの脱出シュートは、廻っていたエンジンのブラスト（噴流）で歪んでしまい、こちらも使用不能でした。L1 ドアは 5 名ほどの乗客が脱出できましたが、その後滑走路に流出した燃料が燃え、使用不能になりました。結果的に殆どの乗客、乗員は R1 と L4 の二つのドアから脱出しました。乗客、乗員の脱出が終わったのは、機体停止から 3 分 48 秒後でした。
