CRJ 200 貨物機 IRU 故障で墜落

1. 事故のあらまし

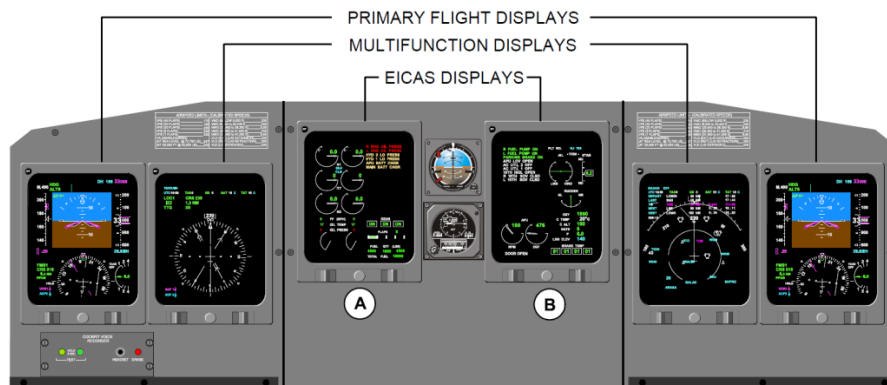
【計器板全体図】

前述のように冬場の北欧で闇夜であったため、計器表示だけを頼りに飛んでいる状態でした。離陸後 1 時間 20 分ほど経ったころ、左の PFD 表示が機首上げ方向に動きはじめました。左右の PFD には PIT の文字が現れ、左右のピッチ角の差が 4 度以上となったことを示しました。(以下の説明では最初に異常が現れた時刻を T0 とし、秒表示で経緯を示します。) T2 にはピッチ角は、左 15 度機首上げ、右は 1 度機首上げと大きな差となっています。その時の高度、速度を見ると、速度は巡航速度で左右一致しており、高度は許容範囲内の左右差は別として FL330 を示しています。
