## スリングスピー機事故(複数)調査の問題点

なぜ2機しかない同型機が2機とも「操縦者が原因」で墜落したのか

本田航空株式会社所属 スリングスピー式 T67M MK 型 JA4056

独立行政法人 航空大学校帯広分校 スリングスピー式 T67M MK 型 JA4055

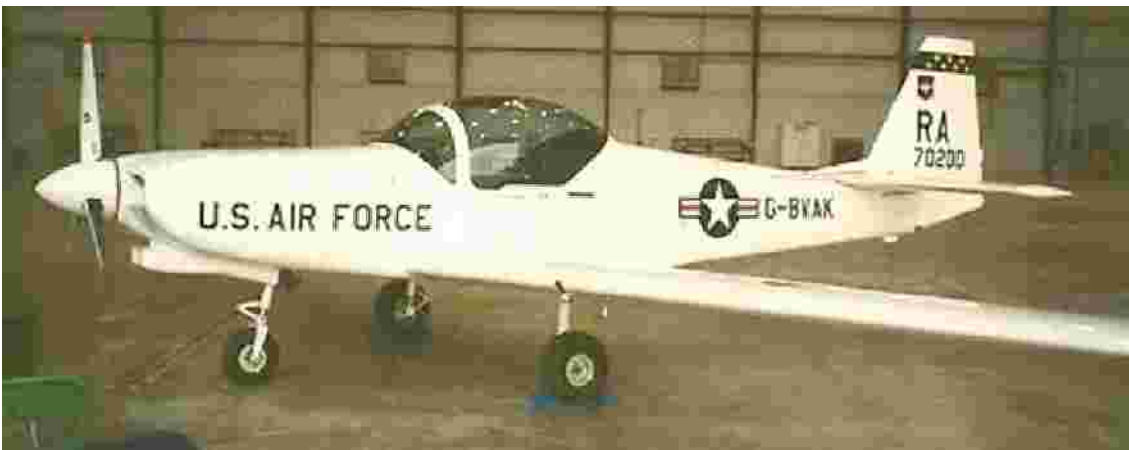
2.3.2 航空機の損壊の状況(6)(6)左席の操縦桿は、操縦桿下部のハウジングのろう付け部が分離しており、取り付け部が変形していた。

2.3.2 (略)左席の操縦桿下部のハウジング接合部(ろう付け部)が分離していた。このろうは航空機製造者からの資料によると真鍮で、その組成は、銅60%、亜鉛39.7%、シリコン0.3%であった。このろう付け部の破断面を電子顕微鏡で観察した結果、疲労破面は認められず、鉄・銅・真鍮等の金属が衝撃で剪断破壊する際に発生するディンプルが、多数認められた。

また、接着面に十分なるろうの浸透が見られず、ろう付けの状態は良好ではなかった。
