JL123 便(JA8119)事故調査報告書の問題点

生存者証言と実験によって否定された虚構の報告書

登録記号；JA8119

事故発生日時；1985 年 8 月 12 日 18 時 56 分頃

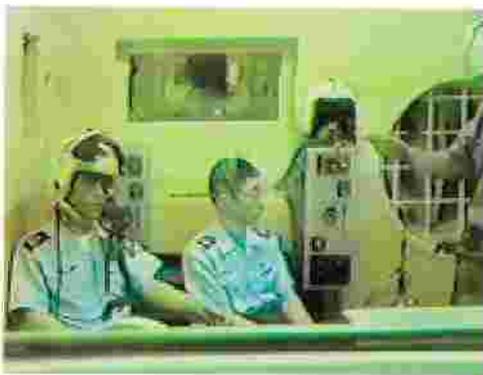
航空機にとって、急減圧はもっとも危険な緊急事態であり、気圧が低くなった場合の人間の有効

意識時間は訓練しても延びるものではありませんし、高度によっては数分しかないのです。事故発生時の高度24000フィートでの有効意識時間は約5分と言われています。ですから操縦室内のパイロットにとって急減圧は最も迅速な対応を要求される緊急事態であり、普段から訓練に訓練を重ねている急減圧への対処、つまり酸素マスクの着用から始まる一連の操作手順を直ちに開始するのが至極当然のことです。しかしボイスレコーダーの記録から酸素マスクの装着、客室高度の

確認、緊急降下の操作、といった項目が何一つ為されていないことから3人の乗員自身に急減圧発生の認識は無く、結果的に「急減圧」の発生は無かったことの証拠と言えます。
