# 日本航空 706 便 (MD-11 型機) 事故

機体メーカーからの技術情報を隠し  
人為ミスの結論先にありきの事故調査

## 99-8 航空事故調査報告書(航空事故調査委員会)

日本航空株式会社所属 ダグラス式 MD-11 型機 JA8580

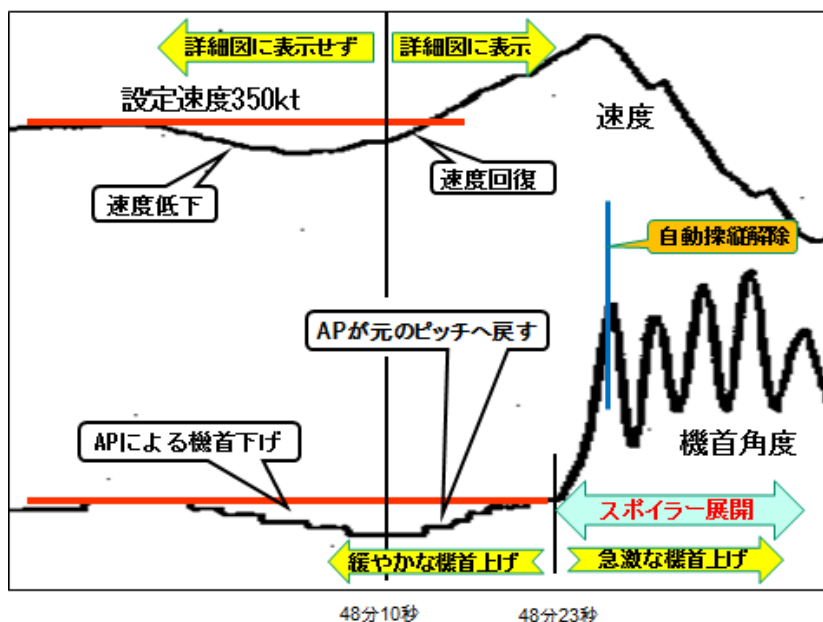
JL706 便の飛行記録を見ると、最初の機首上げは48分15秒頃から始まって同23秒過ぎから急激に上がった様子が分かります。ここでは、最初の緩やかに機首が上がっている部分を「機首上げ前半部分」、それに続く23秒過ぎの急激な動きを「機首上げ後半部分」と呼ぶことにします。

事故発生のおよそ1分前である47分30秒頃から47分55秒過ぎにかけて、JL706便はマニュアルで決められた350ノットの設定速度を維持して降下していましたが、その時の機首角度（ピッチ）はおよそマイナス2.5度くらいで安定しています。しかし、47分58秒頃から風の変化を受けて対気速度が一時的に5ノットほど減少し、自動操縦装置はその速度変化を修正するために48分00秒ころから48分10秒あたりにかけて機首角度をさらに2度ほど下げ、マイナス4.5度程度にしました。それによって速度は緩やかに回復し始めたため、48分15秒ころから自動操縦装置はもとの機

首角度であるマイナス 2.5 度あたりに戻そうとしています。その後は機首が上がってきても速度が一貫して増え続けましたが、48 分 20 秒ころに自動操縦は設定速度に対応する機首角度に近いマイナス 3 度前後で一旦止まり、その直後から設定速度を超えたことを修正するために再び機首上げを継続しています。これで分かるとおり、“機首上げ前半部分（48 分 15 秒～23 秒付近）”は速度変化に対応した自動操縦による機首の動きなのですが、報告書の詳細なグラフには機首角度が最低値となった 48 分 10 秒からしか載せていません。事故調査報告書別添 1-2 に示された詳細なグラフには、基準の機首角度からいったん機首下げが行われた 48 分 00 秒～10 秒ころのデータが示されていないため、このグラフを見た人はあたかも機長の操作によって機首が上がったかのように誤解してしまうわけです。これは巧みな情報操作といえます。

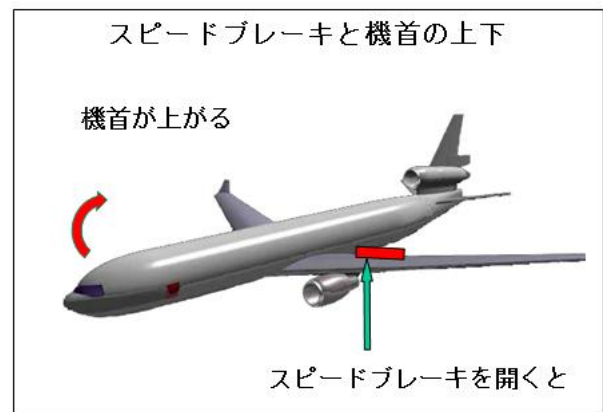
次に 48 分 23 秒過ぎからの“機首上げ後半部分”ですが、ここの機首の動きは非常に急激になっています。事故調査委員会はこの部分は「大きな力でオーバーライドしたために自動操縦が解除し、自動操縦装置による抑制がなくなったために生じた」と説明しています。しかし、飛行記録を見ると自動操縦は 26 秒過ぎに解除しており、機首が急激に上がっているのはその 3 秒ほど前です。自動操縦装置が解除した頃にはすでに機首は上がりきっているのです。急激な機首上げと自動操縦装置の解除とが無関係であることは、飛行記録を一見しただけで分かることで、この点は JL706 便事故裁判における名古屋高等裁判所の判決でも述べられています。

ではこの急激な機首上げはなぜ起きたのでしょうか。その要因の一つは“スピードブレーキ（翼上面の抵抗板）”の影響と考えられます。スピードブレーキを開くとかなりの機首上げが発生しますが、普通は自動操縦装置や LSAS という安定化装置によって自動的に修正されます。LSAS とは、手動操縦の時に機体を安定させるために働く安定化装置のことで、自動操縦コンピューター（FCC）の機能の一部を使っています。事故発生当時は気流が非常に乱れていた記録があり、自動操縦コンピューターは気流の乱れに対応しきれず、一時的に機能が停止あるいは動作が非常に緩慢な状態にな

なっていたと考えられます。速度が増加した時に機長が自動操縦装置への入力操作を行ったにもかかわらず、自動操縦装置が反応しなかったのもそのためだと考えられます。スポイラーの機首上げ効果が自動操縦装置によって修正されなかったために、機首は急激に上がってしまいました。日乗連の調査チームは、MD-11 型機のシミュレーターで“自動操縦コンピューターを機能停止させた状態でスピードブレーキを開く”実験をしたところ、JL706 便の飛行記録と全く同じ機首上げ傾向が再現できました。

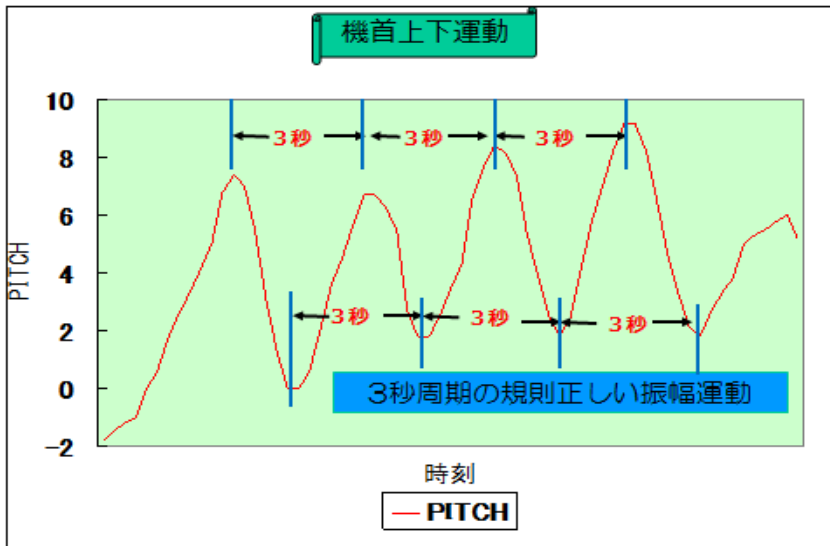
48分23秒頃から急激な機首上げが発生し、26秒過ぎに自動操縦装置が解除した直後、機体は5回にわたって規則正しい機首の上下動を起こしていますが、事故調査委員会はこの機首振動の原因を「機体姿勢を安定させようとして、機長が操縦桿を前後に動かしたことが原因」（報告書 P37）と推定し、PIO が関与したと述べています。

PIO とは「操縦士が航空機を安定させようと操縦する結果発生する、操縦士の意図に反した機体の振動現象」と説明されています。その一方で、事故調査報告書の27ページには「シミュレーターを使って周期的な機首振動の再現実験を行ったが、再現できなかった」とも記されています。

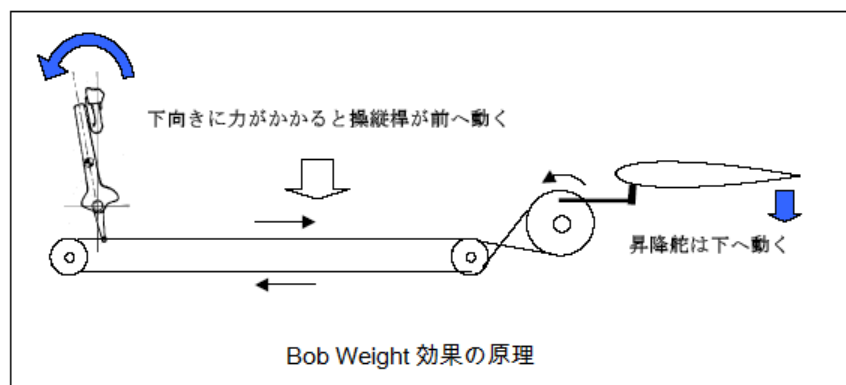
一般的に、飛行機は操縦桿を引くと機首が上がりますが、その結果、機体にかかる下向きの力（重力加速度）は大きくなり、乗っている人が椅子に押しつけられるような不快さを感じるだけでなく、場合によっては機体構造そのものにも悪影響を及ぼします。このようなことを避けるため、気流の乱れや操縦操作など何らかの理由で機体が上下に大きく動いた場合、縦操縦系統に付けられた“釣り合い錘”によって、自動的に機体の動きを緩和する方向に舵が動くように設計されています。

り合い錘”によって、自動的に機体の動きを緩和する方向に舵が動くように設計されています。
