## 2.1.5 事実を認定するための試験及び研究

### 2.15.1 機体後部の損壊に関する調査

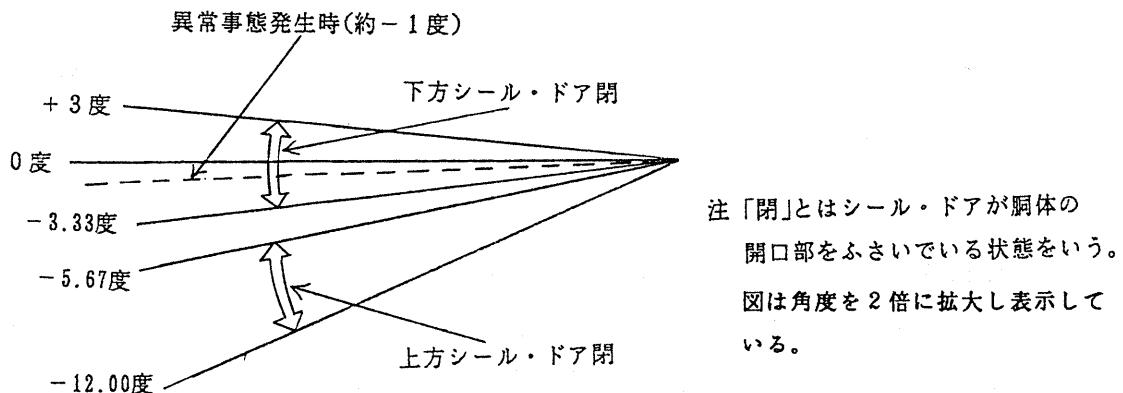
図-10 シール・ドアと水平安定板の作動角の関係

- (1) 水平安定板ボディ・シール・ドア・アセンブリ(以下「ボディ・シール」という。)には、スライディング・ブレード・シールとシール・ドアがある。  
スライディング・ブレード・シールは水平安定板に直接取り付けられており、シール・ドアはドライブ機構を介して結合されている。
- (2) ボディ・シールは、水平安定板の作動(ピッチ・トリム)に連動して胴体の開口部をふさぐ機能を有している。したがって、後部圧力隔壁より後方の非与圧区域が加圧されるとボディ・シールもこの圧力を受ける。
- (3) ボディ・シールの損壊状況を付図-35に示す。
- (4) シール・ドアの位置と水平安定板の作動角度の関係を図-10に示す。  
同機が相模湾上空を飛行中、異常音発生時の水平安定板の位置は、約-1度と推定されるので、図-10及び図-11より下方のシール・ドアが立ち上って下方のスライディング・ブレード・シールとともに胴体下方の開口部をふさいでいたものと推定される。
- (5) 前記の状態のとき、胴体の開口部は下方開口部の方が上方開口部より面積が広く、また内圧に対しても下方のスライディング・ブレード・シールの方が破壊しやすい状況にあったものと認められる。
- (6) 付図-35より下方のスライディング・ブレード・シールの損壊はわずかである。  
付図-35に示す残骸以外にもその部位を特定することが困難な小片があり、いずれも墜落現場より回収されていることから、当該ボディ・シールについては、飛行中に大きな開口部となるほどの破壊はなかったものと推定される。

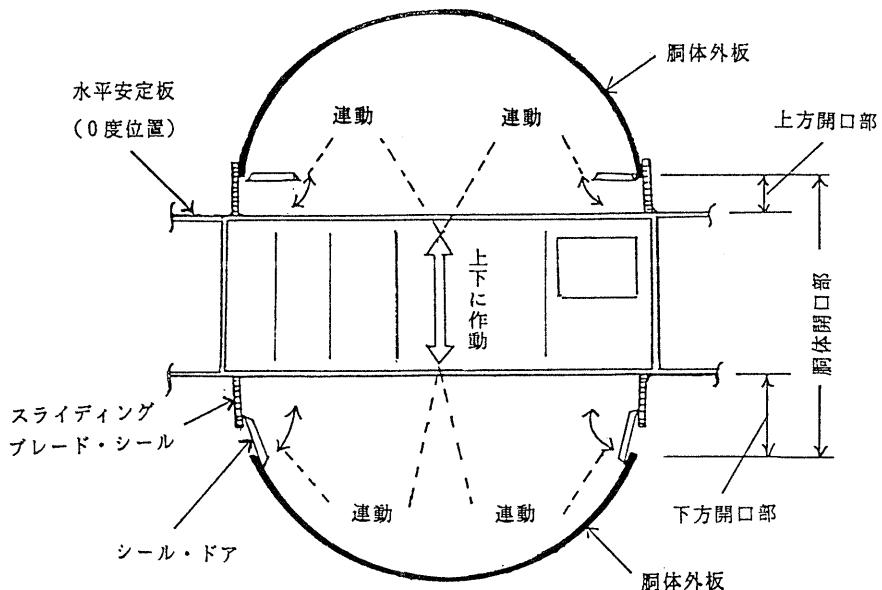
図-11 ボディ・シールの機能略図

#### 2.16.6 水平安定板ボディ・シール・ドア・アセンブリに関する調査(図-11参照)
