ALPA Japan NEWS

Date 2015.10.29 No. 39-13

マレーシア航空 17 便事故報告書 (1)

Dutch Safety Board / October 2015

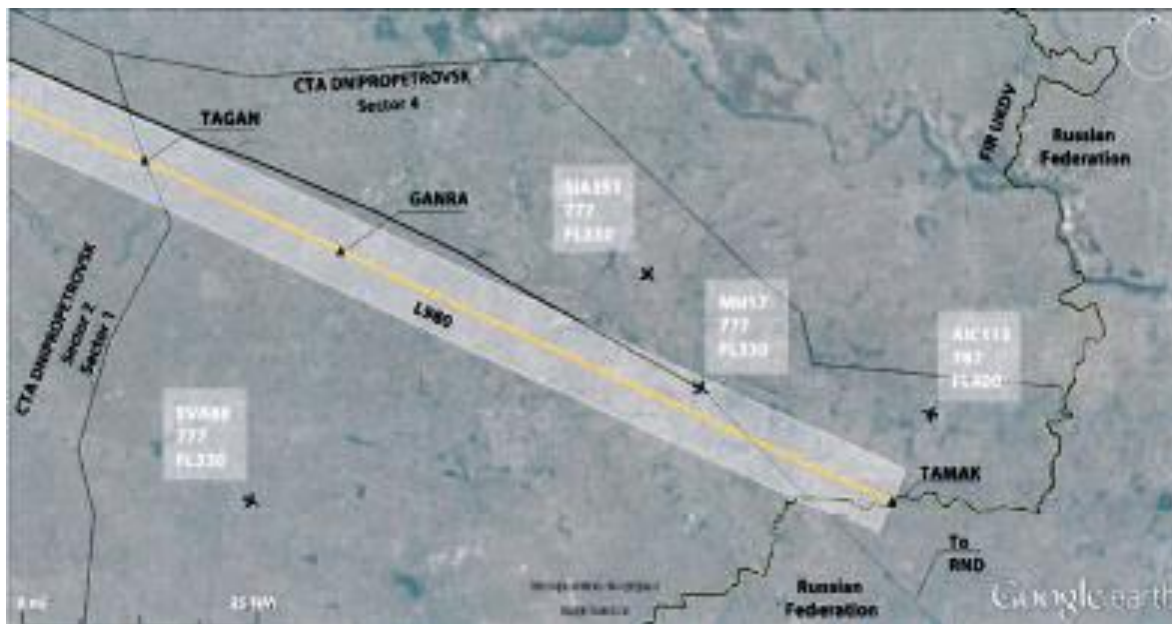
Dnipropetrovsk FIR Sector 2 and 4 13:20Z 時点のレーダー解析図

黄色線は L980 中心線、少し薄くなっている部分が片側幅 5nm

黒太線は MH17 の飛行した軌跡、黒細線は許可された経路

FL350 の Singapore B777、FL400 の Air India B787、FL330 の Eva B777 の 3 機も事故当時 Sector 4 内を飛んでいた
