日本航空 123 便の御巣鷹山墜落事故に係る航空事故調査報告書についての解説

(62-2 日本航空株式会社所属ボーイング式 747SR-100 型 JA8119、群馬県多野郡上野村山中、昭和 60 年 8 月 12 日)

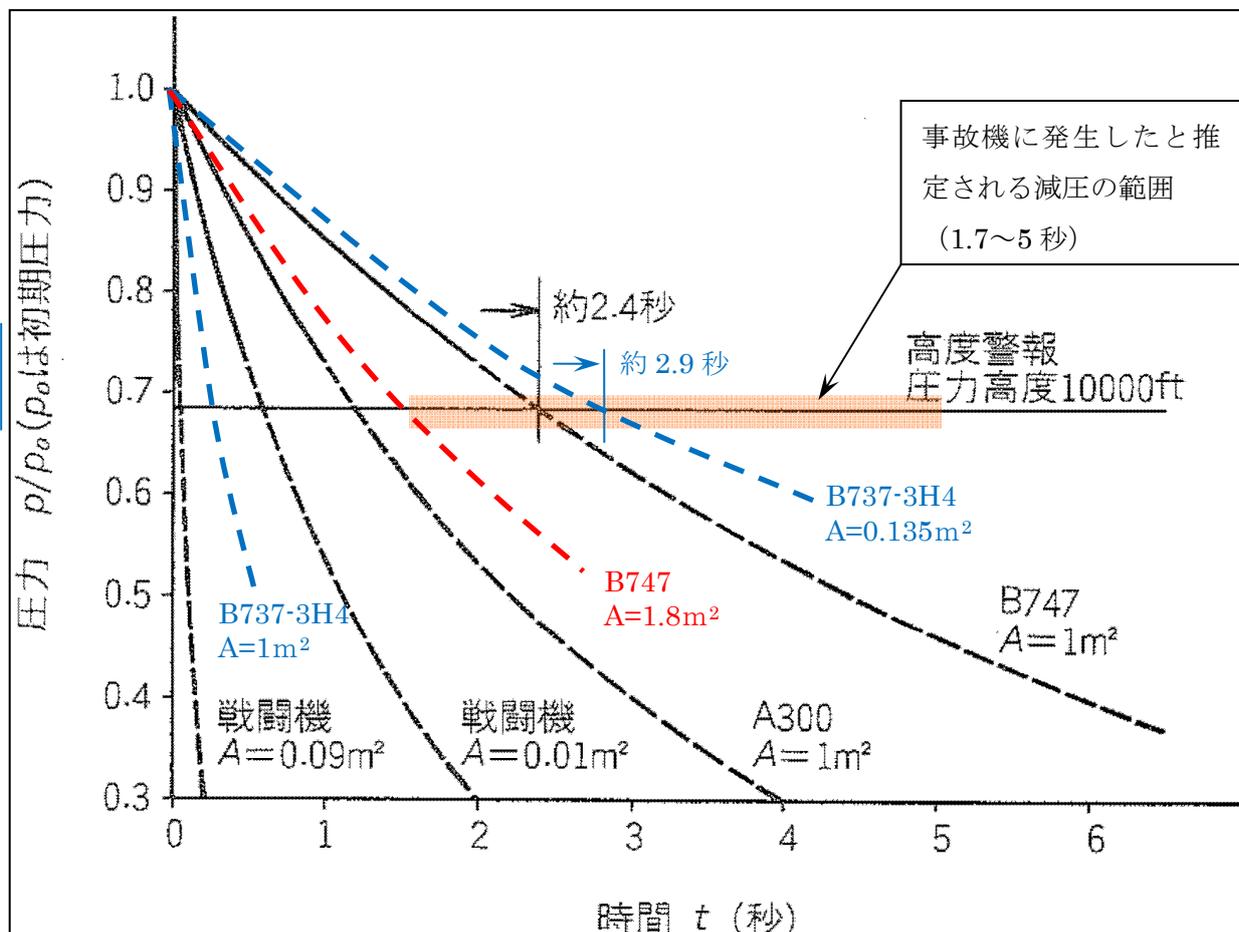
図1 急減圧後、客室（与圧室）内の圧力の推移

図1のとおり、急減圧の程度は機体の大きさと穴の大きさによって決定的に異なりますが、当然、それぞれの急減圧の程度に応じて、機内に発生する現象が全く異なることは、容易に想像できます。

報告書付録4では、垂直尾翼等の破壊に至るような隔壁の破壊が発生したときに機内与圧高度が10,000フィートに上昇するまでの時間を、基準のケースでは約1.7秒（別冊p73、付録4-付図-4）、緩やかな減圧時のケースでは約5.0秒（別冊p85、付録4-付図-8）としております。表2のとおり、前述、B737-3H4の急減圧事例の場合は約2.9秒となり、報告書の基準のケースと緩やかな減圧時のケースとの間の範囲に入っています。つまり、事故機で発生した機内の現象は、この急減圧事例と似通った状況にあったと考えるのが妥当です。また、この状況は、生存者の証言とも一致しています。

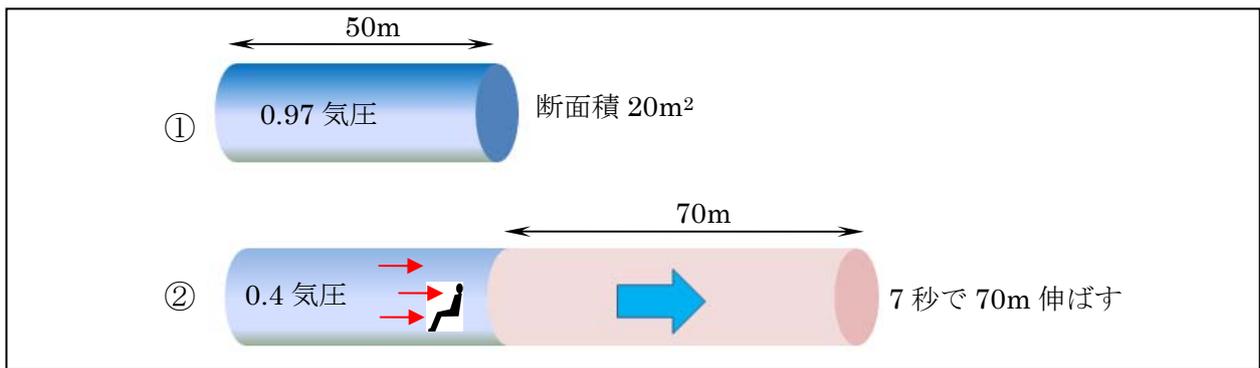
図 6 客室の風の説明図

報告書には機内の風速として 10m/秒 と具体的な数値が上がっております。報告書にある実際の計算とは違いますが、機内の風の状況をイメージするため、図 6 のとおり、ほぼ機体の大きさと同じ断面積 20m^2 、長さ 50m の円筒を仮定します。その円筒は、断面積一定、長さは自由に変化するものとします。

- ② ①の円筒内の空気が 24,000 フィートの圧力 (約 0.4 気圧) まで下がるように円筒を引き伸ばすと、円筒は約 120m になり、70m 伸びることになります ($50 \times 0.97 \div 0.4 \doteq 120$)。これを事故機と同様に 7 秒間かけて伸ばすと、その速さが 10m/秒となります。(70 ÷ 7 = 10)
- ③ 円筒を引き伸ばす際、円筒内の空気が円筒端を追い越すことはあり得ないので、円筒内の風が円筒を伸ばす速さより速くなることもありません。円筒を伸ばす速さを 10m/秒とした場合は、円筒内の風の速さは 10m/秒と同じかそれ以下になるはずですが。

10m/秒という速さの風を日常のものに置き換えてみると、走るとすれば 100m を 10 秒なので、オリンピックの 100m 走の選手の顔に当たる風になります。時速でいうと 36 キロになるので、一般道を比較的ゆっくり走る車から手を出したときに感じる風になります。バイクに乗る人であればよくイメージできるかと思いますが、目は十分に開けることができるような風です。このような風の強さと時間では、酸素マスクが降りてマスクを着用しなければならないという緊急事態の中で、客室にいる人が急減圧の発生とともに生じるはずの風に気付かなかったとしても不思議ではないのではないのでしょうか。

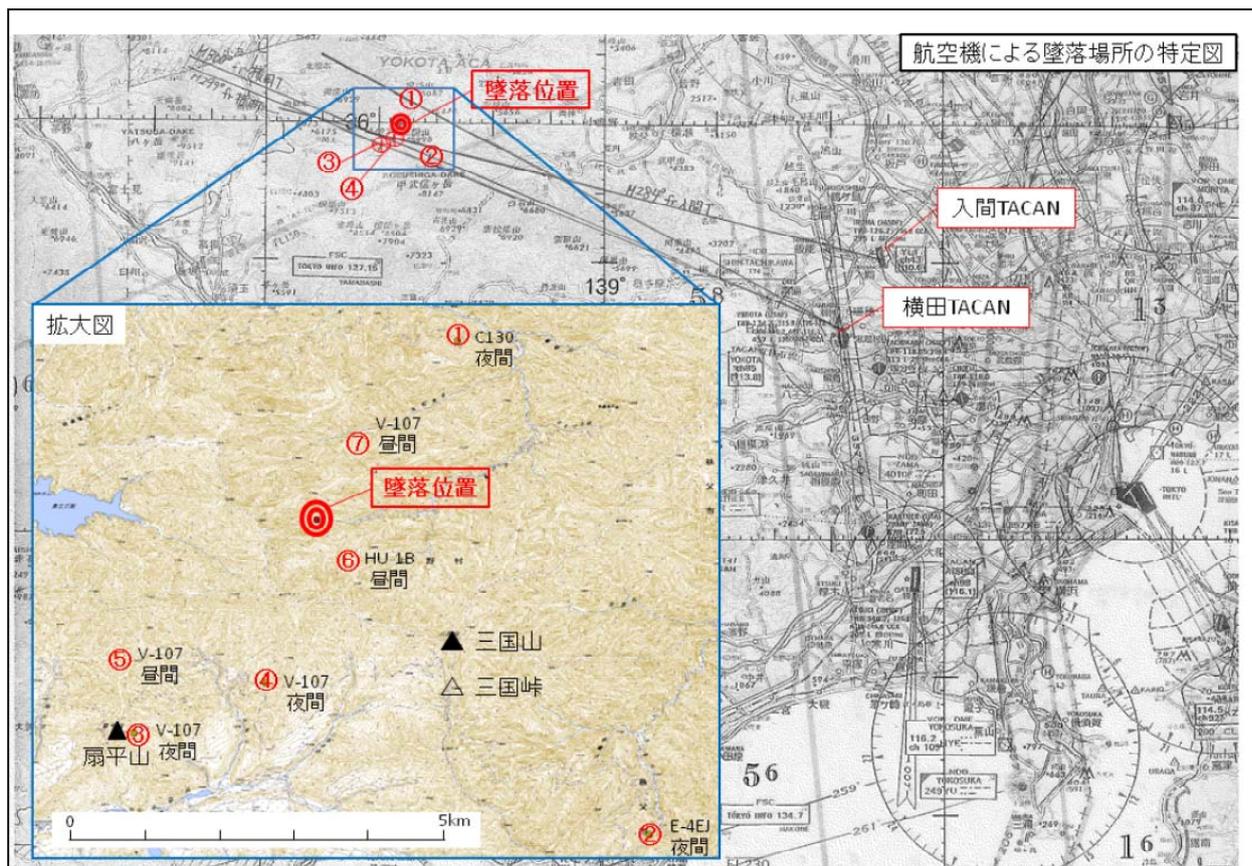
図 13 航空機による墜落場所の特定図

事故発生後に航空機から通報のあった位置の一覧は表 3、地図上に表示したものは図 13 のとおりですが、夜間の位置の精度では救助隊を誘導することができなかつたようです。

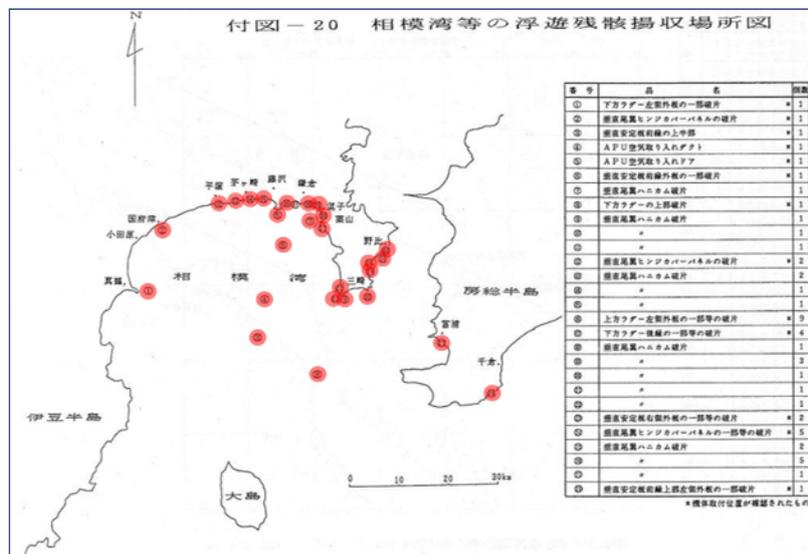
図 14 相模湾等の浮遊残骸揚収場所図 (報告書付図 20 に着色)

海上で発見された残骸は、図 14 にあるとおり相模湾の主に北側で発見されました。

同機の残骸の回収状況から判断して、事故機に異常が発生した直後に相模湾に落下したと推定される同機の残骸は、表 5 の通りです。APU とアクチュエータは、重い材質で強固なものであり、分散せずに沈んでいる可能性は大きいでしょう。胴体最後部とトーション・ボックスは数個に破損して分散している可能性はありますが、沈んでいる可能性は大きいでしょう。両方向舵については、材質が軽く破損している可能性も大きく、また、図 14 の相模湾等の浮遊残骸揚収場所図にあるとおり漂流したものが発見されていることから、海底に沈まずに漂流した部分がある可能性が大きいでしょう。

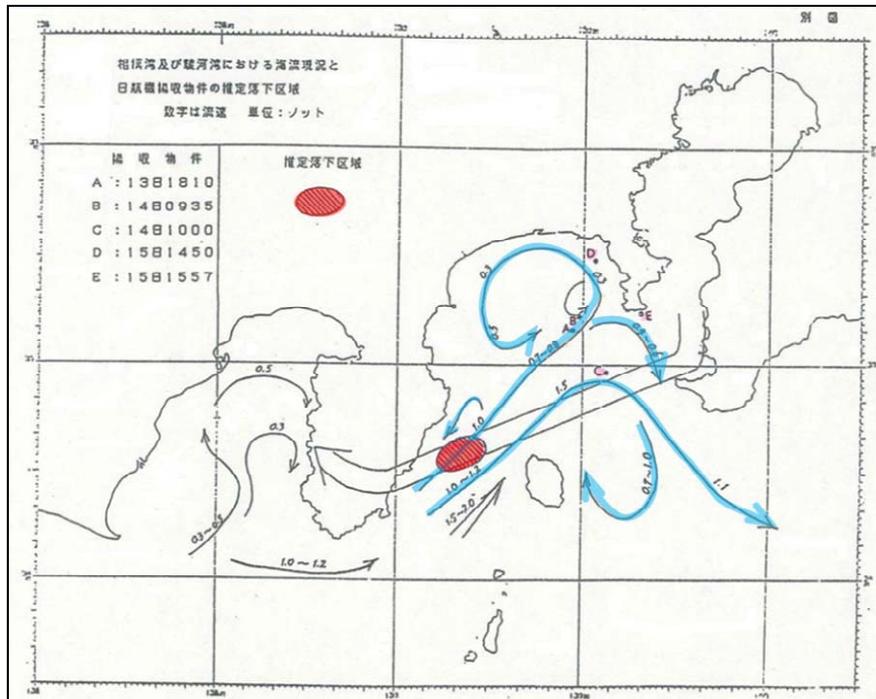
図 15 相模湾及び駿河湾における海流概況と日航機揚収物件の推定落下区域

事故直後に海上保安庁の巡視船及び測量船で行った海流調査の結果は図 15 の矢印で示す線（一部青着色）のようになりました。A の残骸漂流状況で判明した残骸の形状、海流調査で判明した海流、それに風向、風速を加味した逆漂流計算を実施した結果、推定落下区域は図 15 の区域（赤着色）のようになりました。

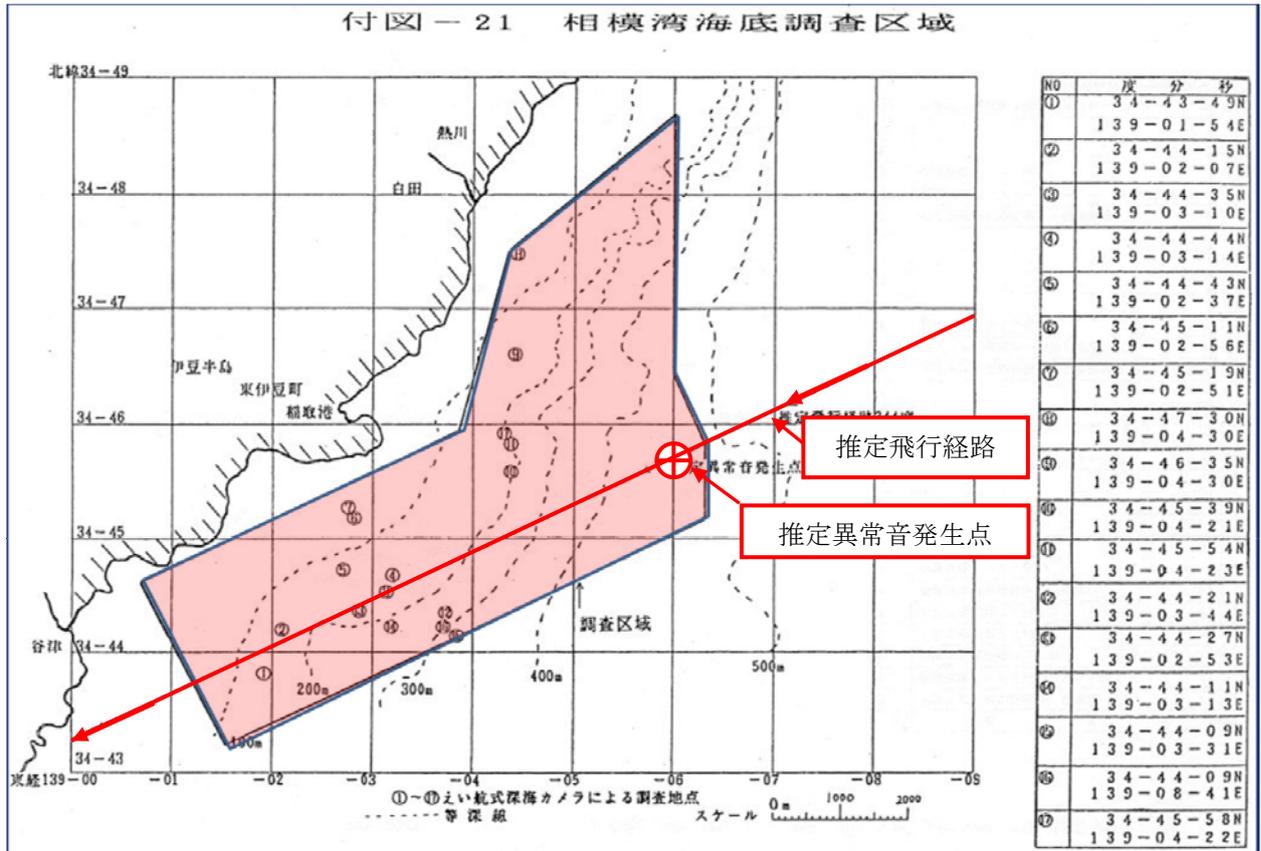
図 16 相模湾海底調査区域（報告書付図 21 に追加）

算出された推定落下区域と事故機の DFDR 及び CVR から確認された事故機の飛行経路及び異常音発生地点の情報を検討した結果、相模湾の海底調査区域は図 16 (報告書付図 21 に追加) の区域（赤着色）と決定されました。

この調査区域の海底の底質は、泥、砂、岩場等が混在している場所です。
