個人所有 JA00HY

事故発生は平成 17 年 8 月 20 日、報告書発表は平成 18 年 3 月 31 日

[事故の概要]

この事故は個人所有アレキサンダー・シュライハー式 ASW24 JA00HY 単座機が、平成 17 年(2005 年)8 月 20 日(土)レジャーのため機長のみが搭乗して千葉県野田市にある NPO 法人関宿滑空場から飛行機曳航により 10 時 24 分に発航して飛行中、同 11 時 58 分頃滑走路の東約 350m にある駐車場に墜落し搭乗者が死亡したものです。

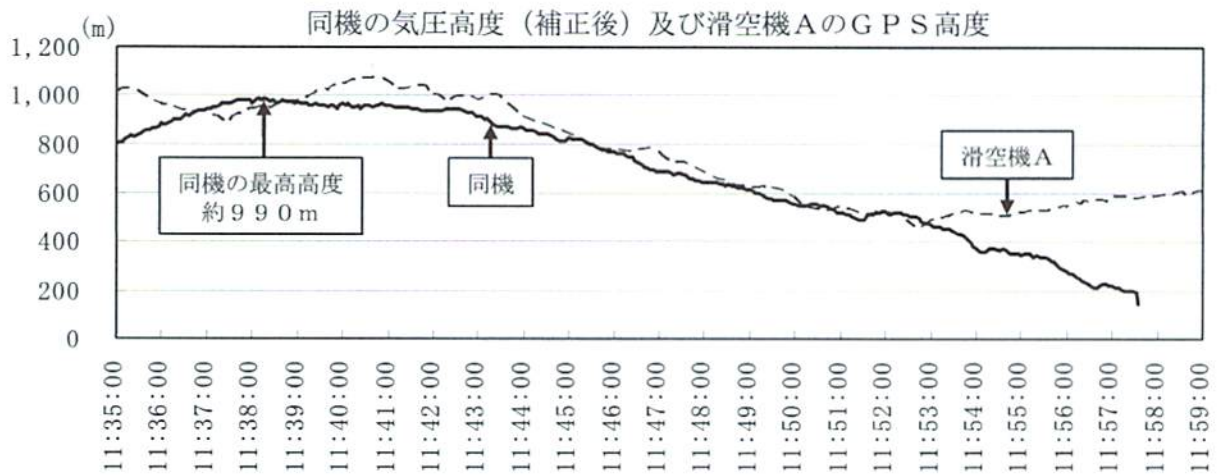
国土地理院5万分の1地形図を使用し、カシミール3Dにより航跡を描画

結果は11時53分頃には滑空場に戻ろうとヘディングを北に向けており、55分頃に上昇気流を探し旋回しましたが高度が得られず低くなり、そのまま滑走路に逆進入を試みたような航跡になっています。ところが滑走路までの途中でわずかな上昇気流が得られ、少し高度に余裕ができたので、通常のダウンウインドに入ろうと判断したのだらうと複数のグライダー経験者が証言しています。これらの証言を基に、機長がしたであろう判断と取った行動を、事故調査報告書の推定飛行経路図にいくつかのポイントに分けて入れてみました。(添付図参照)

事故調査報告書の3.7には「同機は、ゴルフ場上空を避けながら云々」と事実認定をしていますが、滑空機がゴルフ場を避ける必要も義務もなく、高度からしてその余裕はなかった事がこの図を見れば分かります。

通常チェックポイントは高度700ft(約213m)以上で通過するよう指導されており、当機はすでにノーマルダウンウインドを回るには低い位置ありました。

低い高度（報告書によると 199m）で滑走路から約 350m の位置でダウンウインドに居ながら、なぜ滑走路と反対方向の右に旋回したのかが疑問です。着陸するつもりであれば右に旋回して滑走路から離れる必要はなく、また何かあっても左に旋回すれば充分滑走路にたどり着ける位置と高度であったのに、これに対する考察が全くなされていません。
