## B737（JA56AN）事故調査報告書における問題点

### ～再発防止に寄与する事故調査を！～

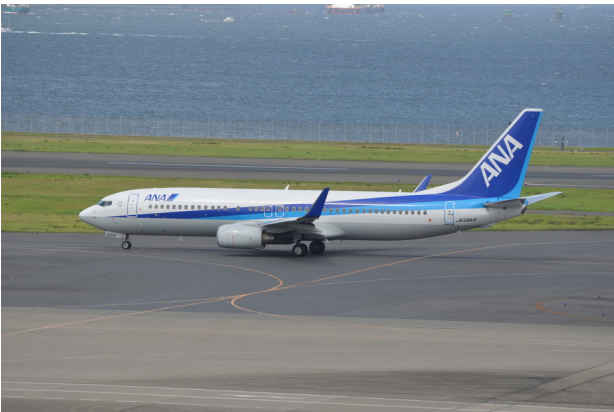
平成 21 年 8 月 10 日（月）20 時 23 分ごろ、運送の共同引受をしていた全日本空輸株式会社の定期 298 便として東京国際空港の滑走路 22 に着陸した際、滑走路に尾部が接触し、機体を損傷した。

同機は中破したが、火災は発生しなかった。

本事故は、副操縦士の操縦により同機が滑走路に接地直後バウンドして再接地した際、大きな重力加速度で接地し主脚のストラットが圧縮されたことに加え機首上げが継続されたため、テールストライクが発生して機体後部を損傷させたことによるものと推定される。

再接地後も機首上げが継続されたことには、バウンド中に操縦桿が大きく引かれたこと及びスラストレバーがアイドルにされたためオートスピードブレーキが作動して機首上げモーメントが加わったことが関与したものと考えられる。
