Date 2021.12.17 No. 45-T03

### 羽田空港 RWY16R/L に 3.25°PAPI が追加設置されました

21SAB17  
15 December 2021

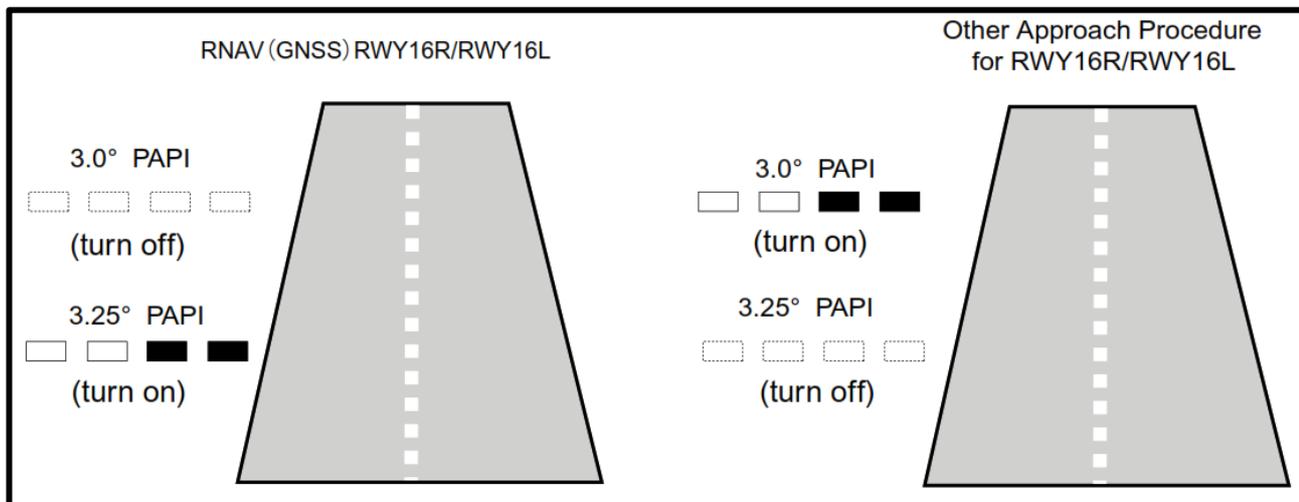
<図 1: PAPI の設置位置>

(1) RNAV(GNSS) RWY16R 及び RNAV(GNSS) RWY16L を運用時のみ  
3.25°PAPI が点灯し、3.0°PAPI が消灯します (図 1 参照)

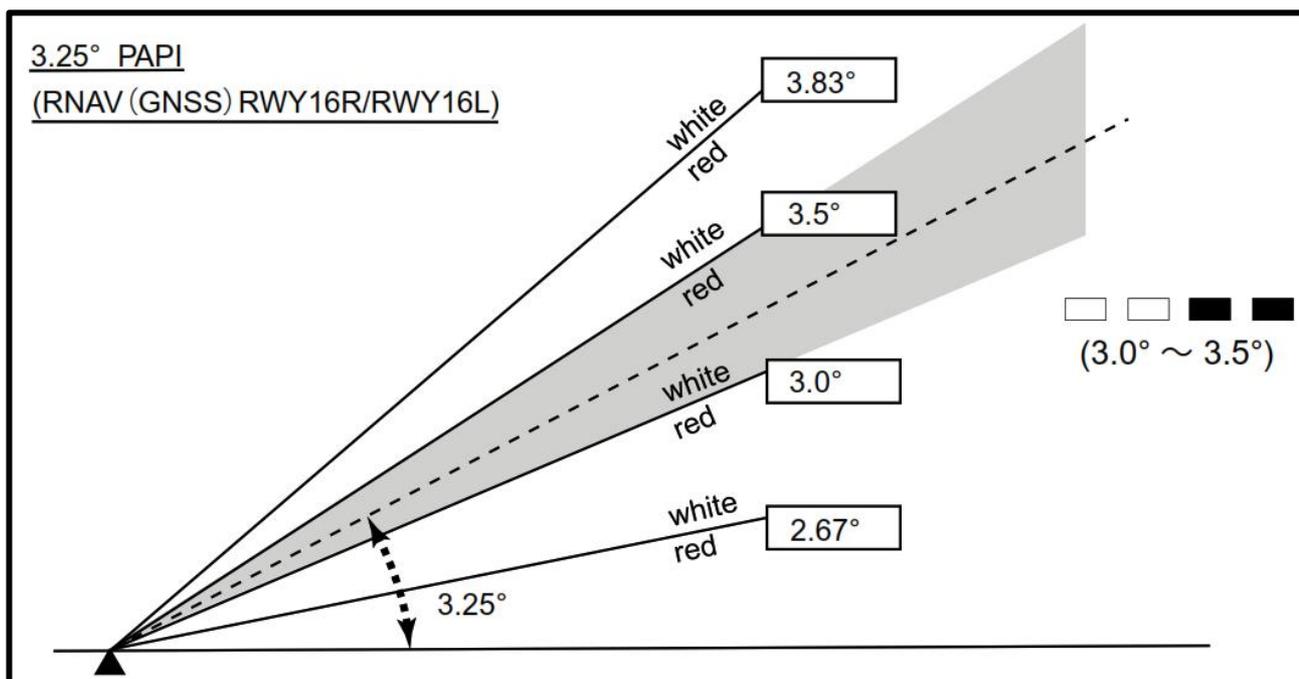
<図 2: 3.25°PAPI の輝度範囲>

(2) 3.25°PAPI のオンコース (白 2 つ赤 2 つ) は 3°から 3.5°となります  
(図 2 参照)
