IFALPA AGE COMM MTG in Vancouver 出席報告

2025 年 10 月 21-23 日の 3 日間、カナダのバンクーバーで IFALPA AGE (Aerodrome Ground Environment = 飛行場環境) Committee Meeting が開催されました。AGE Committee は世界各国の空港における運航上の課題を共有し安全問題を議論するのが目的です。対面形式による会議を年に 1 度、またオンライン形式での開催を年間 2-3 回開催しています。対面形式となる今回の Meeting にはオブザーバー 3 名を加えた合計 17 名が出席し、ALPA Japan から AGE 委員長 1 名が出席しました。

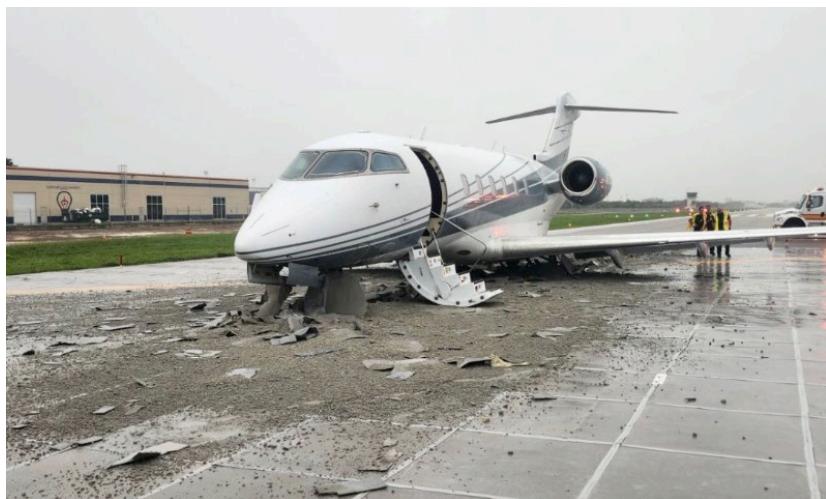
2025 年 9 月には偶然同日に米国国内で 2 件の EMAS 捕捉事例が発生したことが紹介されました。いずれもビジネスジェット機で、航空機の損傷や搭乗者の負傷は報告されていません¹。1999 年に JFK 空港で初めて EMAS が航空機を捕捉して以降、この 2 件を追加して EMAS 捕捉事例は 24 件となりました。

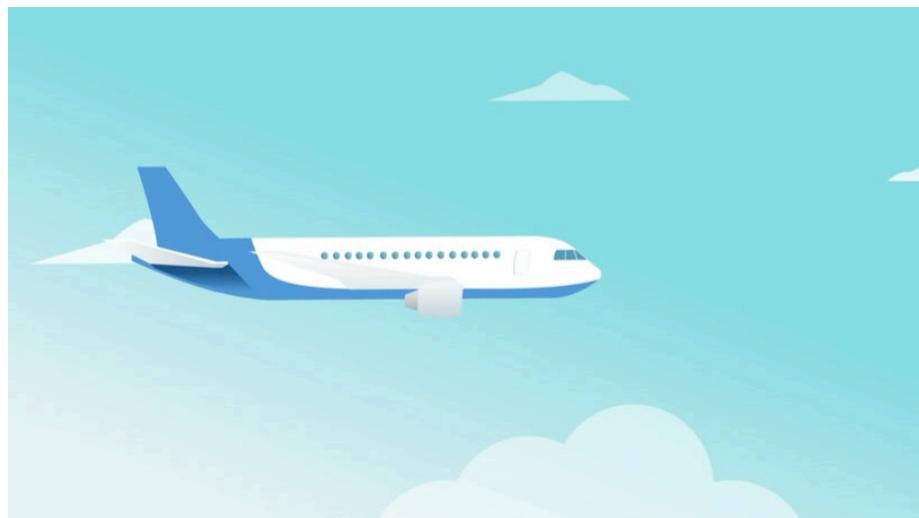
そんな中、様々な航空安全情報を取りまとめているインターネットサイト「スカイブライアリ（Skybrary）」が、パイロットがEMASの予備知識を持っておくことの重要性を説いたショートビデオを作成していることが紹介されました。英語ナレーションのアニメ動画ですが、容易に理解出来る内容になっているので是非クリックしてみてください。
