### IFALPA AAP COMM MTG in Singapore 出席報告

#### 1. 概要

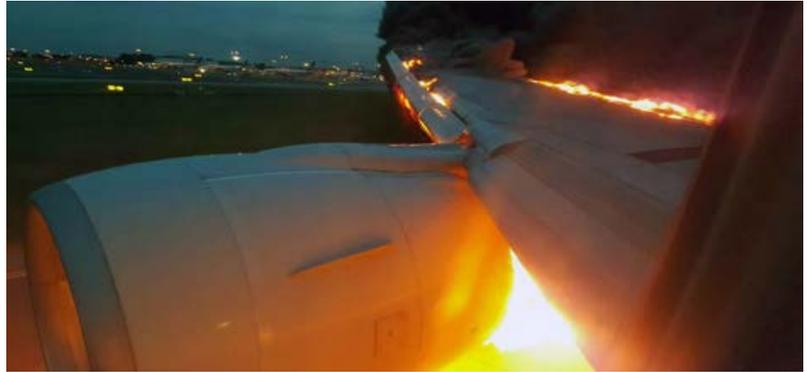
SQ368 客室から見た機体右側の様子

巡航中、右エンジンのオイル関連の Warning が表示され、その後振動を感じたためシンガポール空港へ引き返すことを決断。着陸操作で Reverser 使用時に右エンジンより火災発生したが、待機していた消防隊によって消火作業が実施された。その際、消防隊長と機長の間で「Evacuation = 緊急脱出」と「Disembarkation = 降機」に関する用語の意図を巡って何度もやり取りがあったものの、結果として乗員乗客は緊急脱出することなく降機することが出来た。

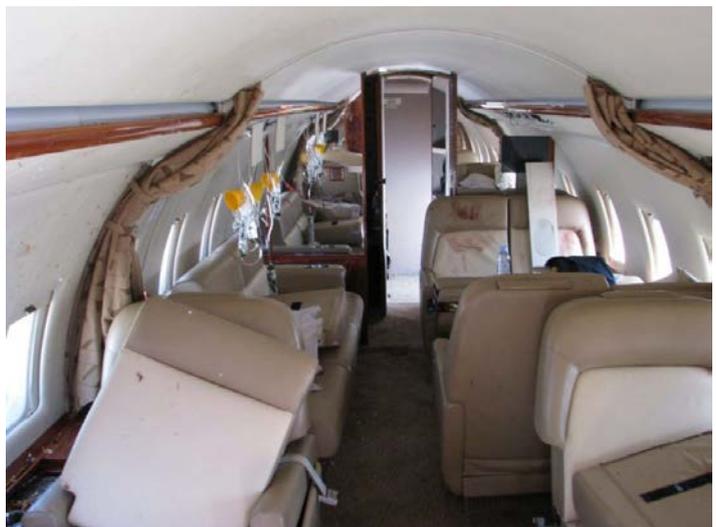
Challenger 事故後客室内

アラビア海上空において、FL350 で飛行中のエミレーツ航空 A380 の直下を、FL340 で反対方向に通過したビジネスジェット機の Challenger 604 が Wake Turbulence に遭遇し、操縦不能かつ両エンジン停止の緊急事態に陥った。航空機は約 10,000 ft 降下したが、その後姿勢を立て直し、両エンジンは再スタートし、無事に近隣空港へ緊急着陸した。機体はその後、過度な負荷によって修理不能となった。

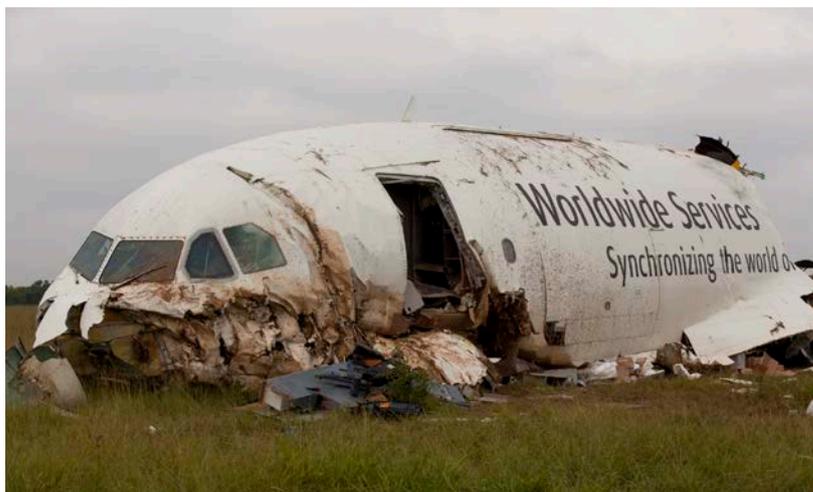
EGPWS Software Update を怠ったことが  
一因となった UPS1354 便事故

また、中国などでは EGPWS の Software Update を最新にしていない航空機は飛行禁止の対象としています。これは、過去に Software Update をしていなかったために事故に至った例があることが理由です。航空会社は、EGPWS の Software Update についてコストを理由として適切に実施していないケースがあることから、継続的にモニターする必要があるとのことでした。
